# Rakennusten korjattavuus- ja siirrettävyysselvitys

Jussilan tilan rakennukset  
Aittakalliontie 227, Nurmijärvi

Asiakirjan päiväys  
15/08/2024

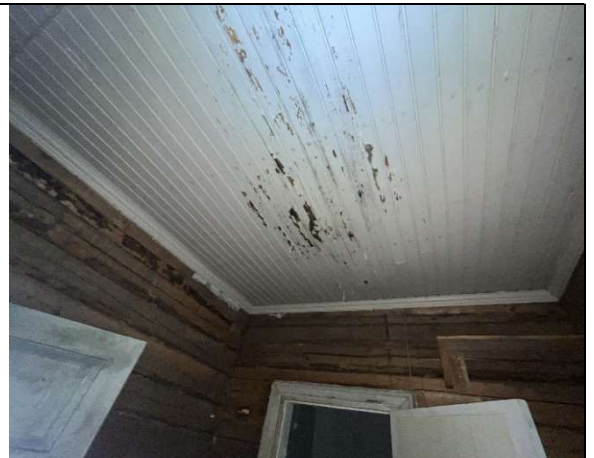
Kuva 4 Välipohja on notkolla.

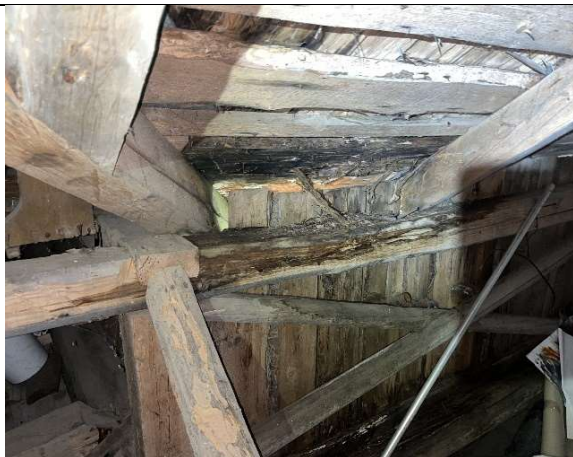
Kuva 5 Kosteus- ja lahovaurioita yläpohjassa ja ulkoseinärakenteissa.

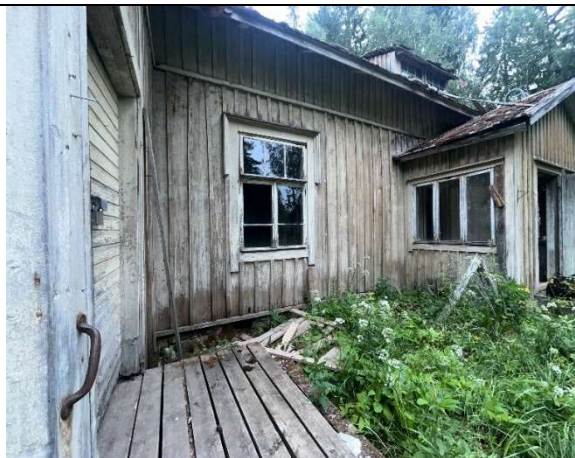
Kuva 9 Sisäänkäynnin puoleinen julkisivu on osittain pullahtanut ulospäin

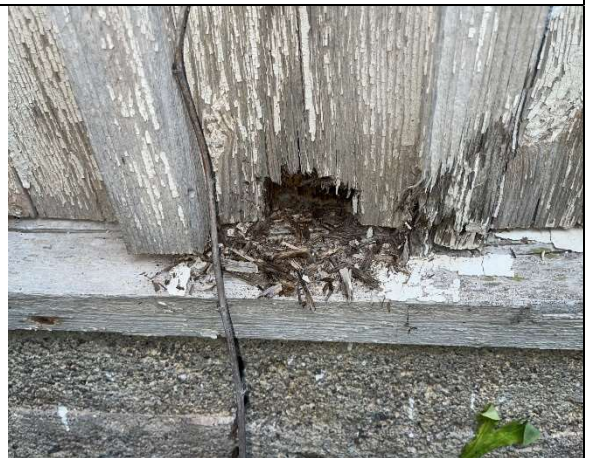
Kuva 10 Ulkoseinäverhouksessa havaittiin laajoja lahovaurioita.

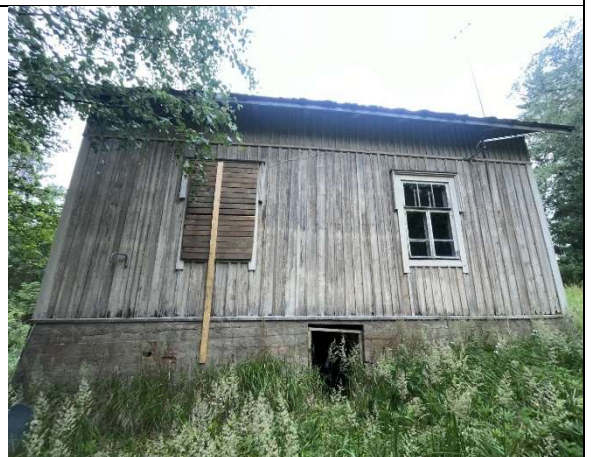
Kuva 12 Sokkeli on paikoin korkea.

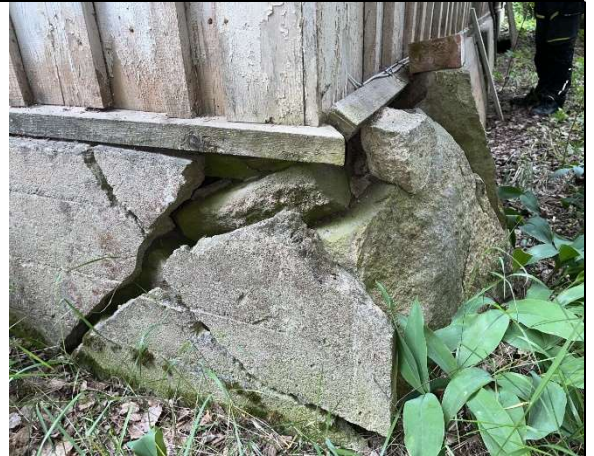
Kuva 14 Luonnonkivisokkelin päälle on valettu betoni, joka on paikoin halkeillut

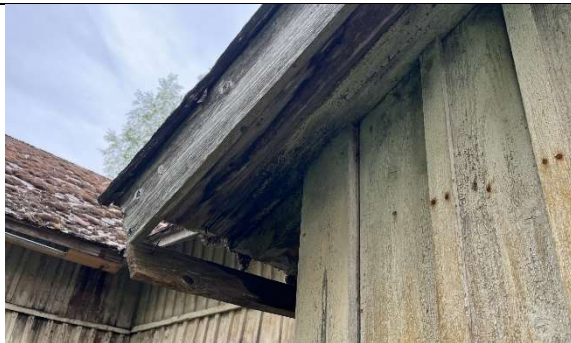
Kuva 15 Lahonneita räystäsrakenteita.

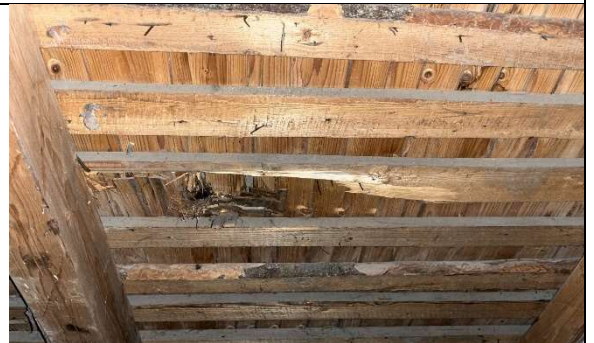
Kuva 16 Yläpohjan kosteusvaurioita.

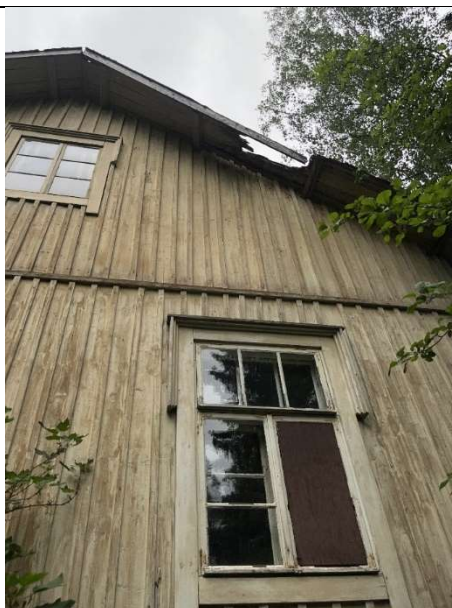
Kuva 17 Räystäät ovat paikoin lahot.

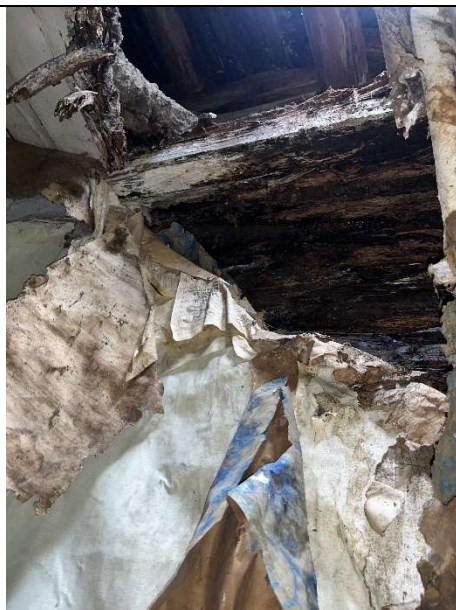
Kuva 22 Kosteus- ja lahovaurioita  
välipohjassa ja yläpohjassa.

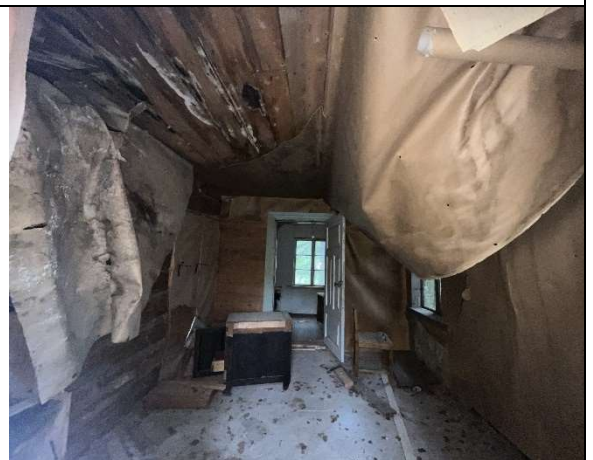
Kuva 23 Välipohjan lahovaurioita.

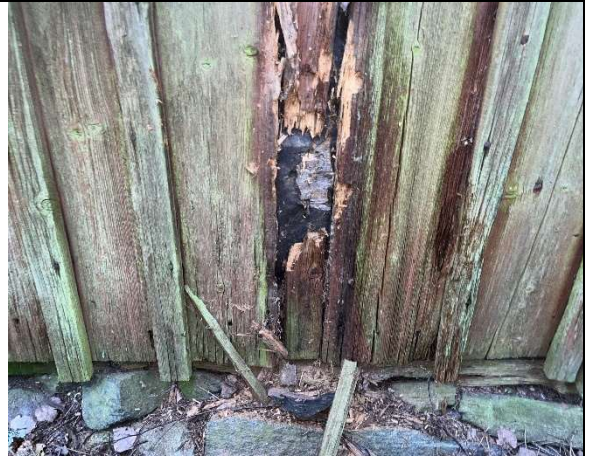
Kuva 25 Ulkoseinäverhouksen alaosa on lahovaurioitunut.

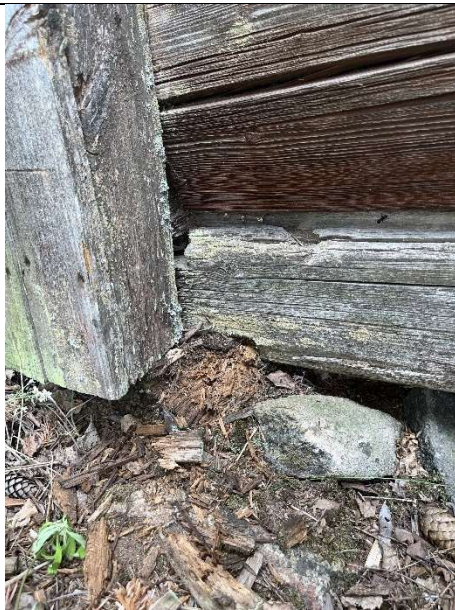
Kuva 27 Alimmat ulkoseinähirret ovat osin maata vasten.

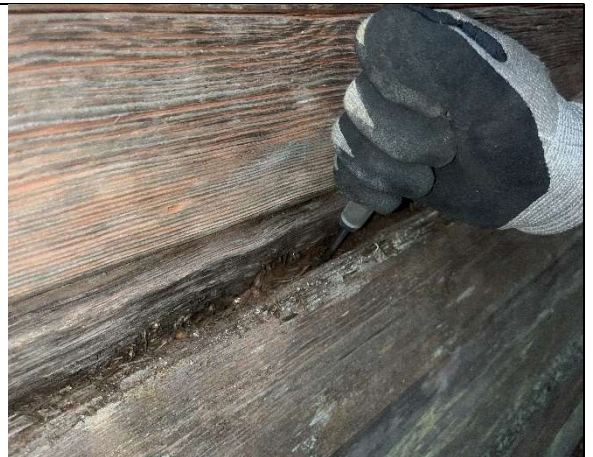
Kuva 28 Ulkoseinähirsissä havaittiin lahovaurioita.

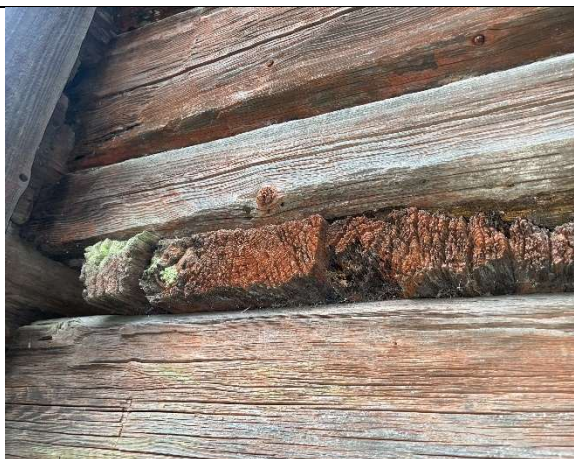
Kuva 29 Välipohjalaudoituksessa havaittiin lahovaurioita.

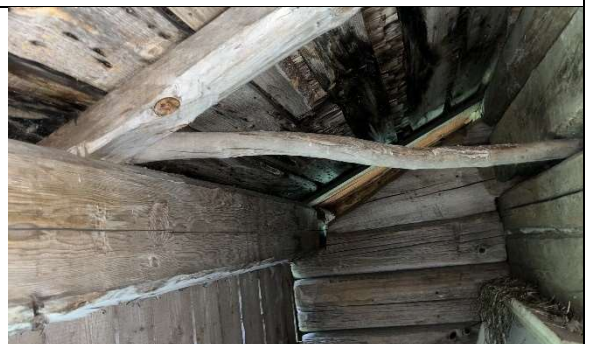
Kuva 30 Ulkoseinähirsien lahovaurioita.

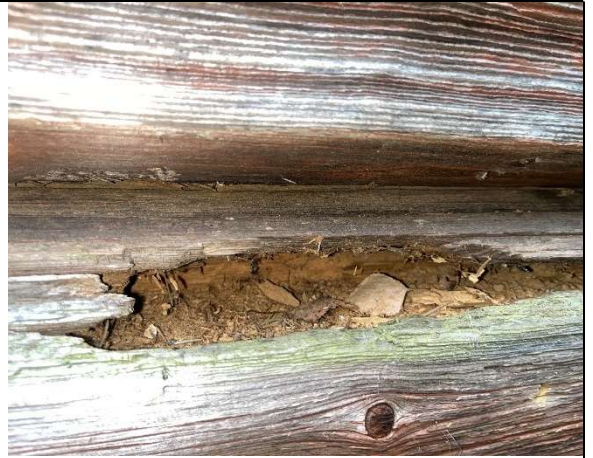
Kuva 35 Ulkoseinähirsissä  
lahovaurioita.

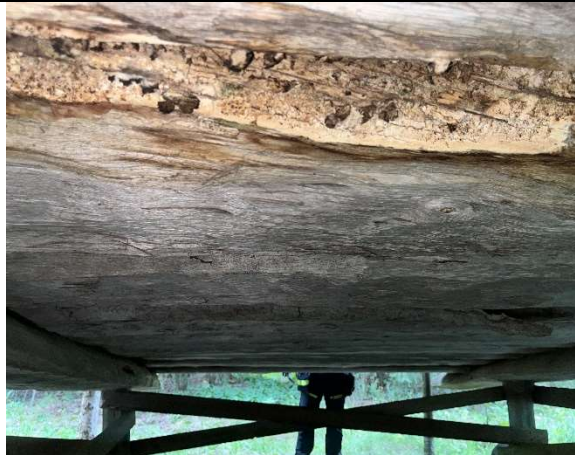
Kuva 36 Kosteus- ja mikrobivaurioita  
alapohjarakenteissa.

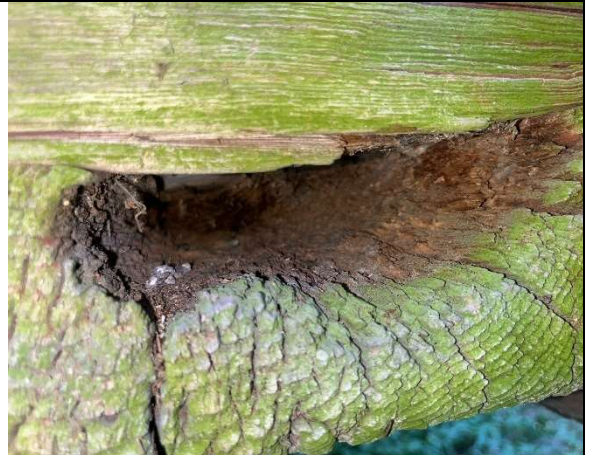
Kuva 37 Lattialankuissa lahovaurioita.

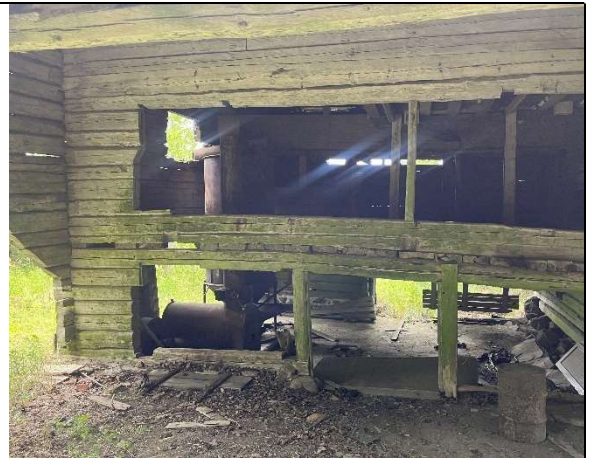
Kuva 40 Etuosan ulkoseinähirret ovat notkolla.

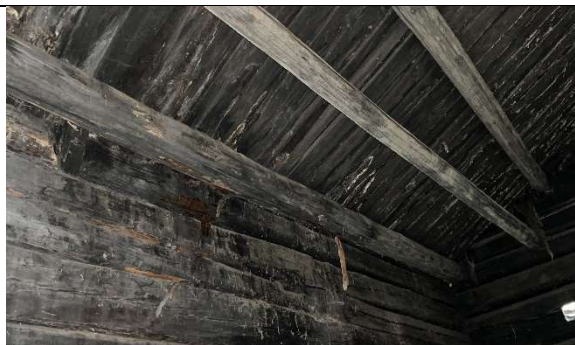
Kuva 41 Kosteus- ja lahovaurioita yläpohjassa ja ulkoseinärakenteissa.

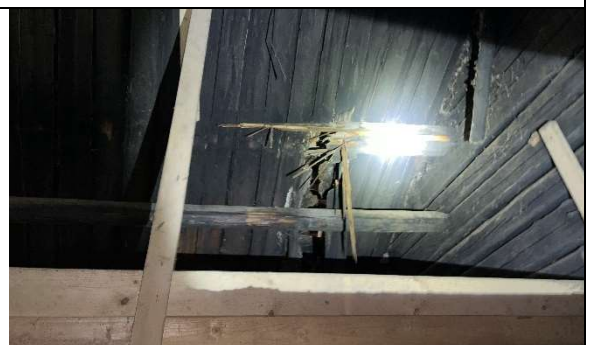
Kuva 44 Vesikatto on paikoin vaurioitunut.

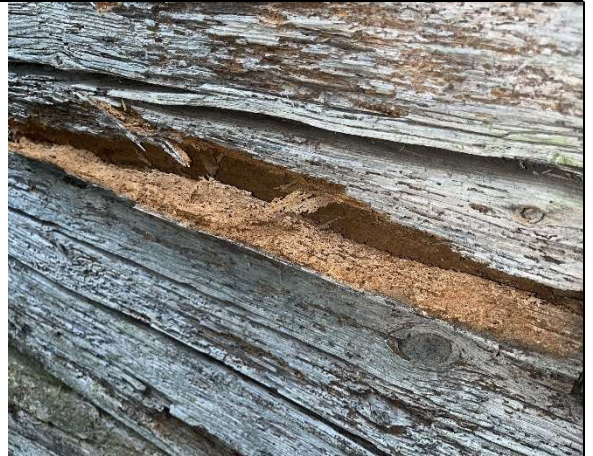
Kuva 46 Ulkoseinäverhouksessa havaittiin laajoja lahovaurioita.

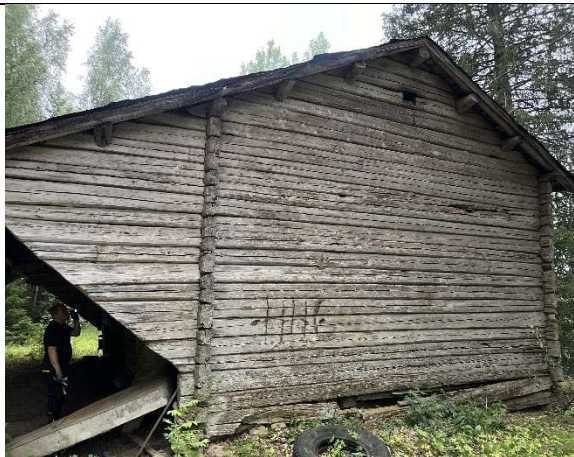
Kuva 47 Rakennuksen itäpuolen päädyssä ulkoseinähirsissä havaittiin laajoja laho- ja hyönteisvaurioita.

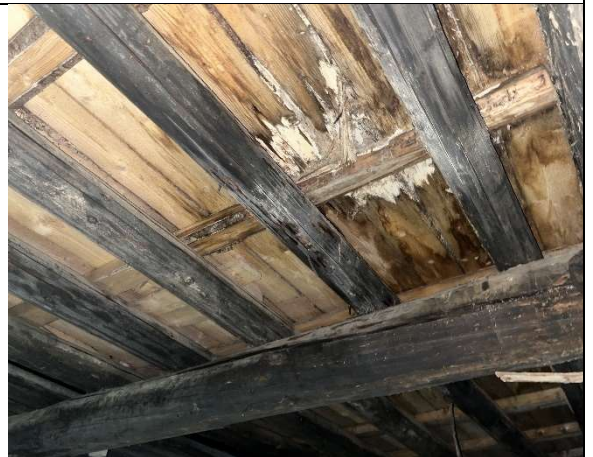
Kuva 48 Välipohjan lahovaurioita.

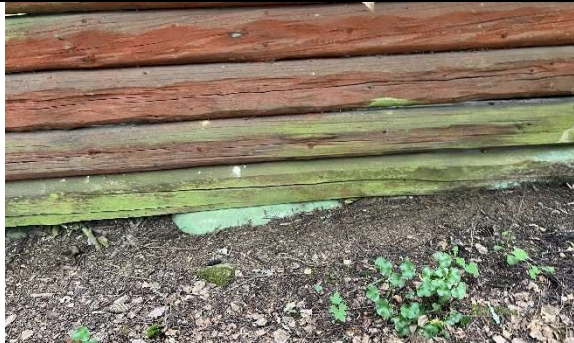
Kuva 50 Alimmat ulkoseinähirret on osin maata vasten.

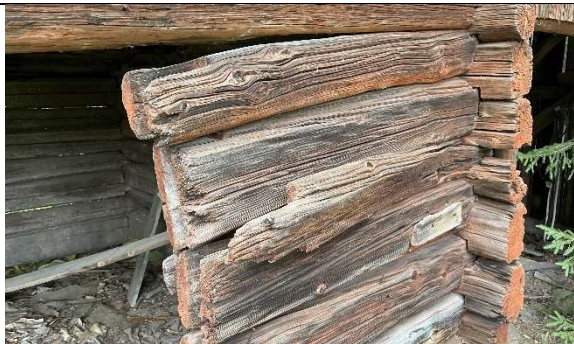
Kuva 52 Ulkoseinähirret ovat vaurioituneet.

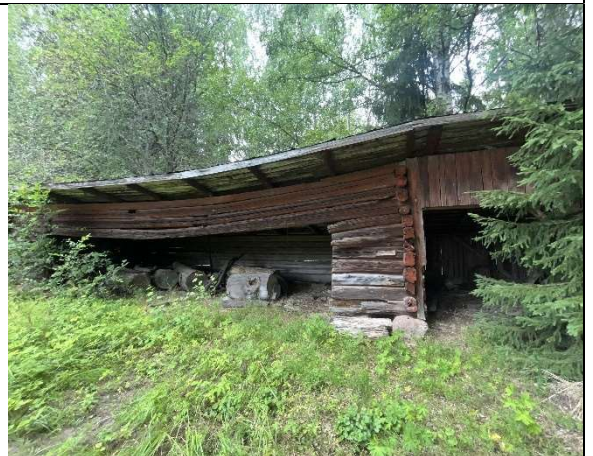
Kuva 53 Rakennuksessa on romahdusvaara.

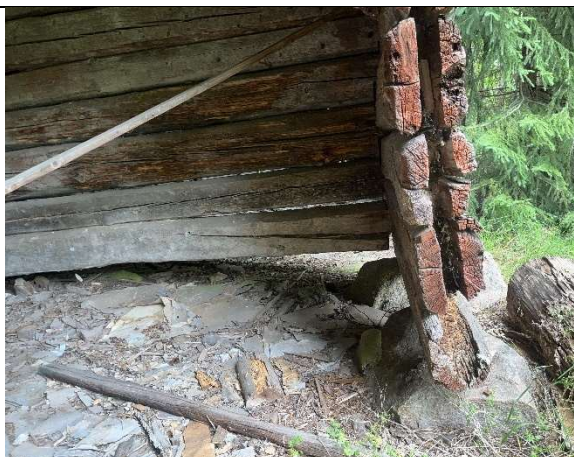
Kuva 54 Rakenteet ovat pettäneet.
