# Rakennusten korjattavuus- ja siirrettävyysselvitys

Jussilan tilan rakennukset  
Aittakalliontie 227, Nurmijärvi

Asiakirjan päiväys  
15/08/2024

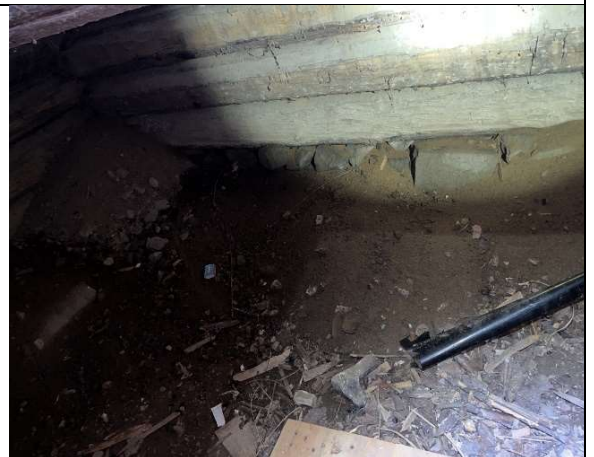
Kuva 6 Ryömintätilaa ja ulkoseinän alaosan hirsirunkoa.

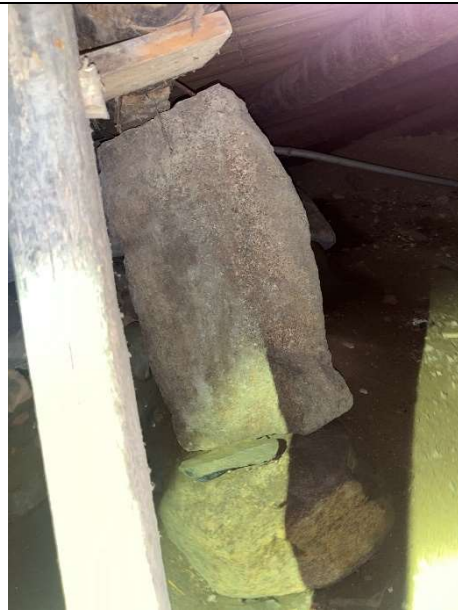
Kuva 7 Alapohjarakenteiden tuentaa

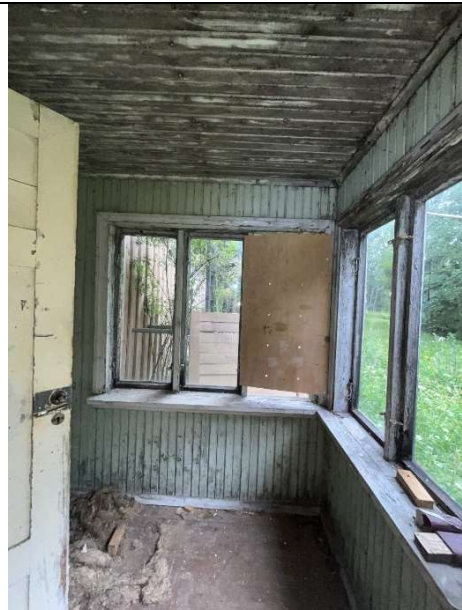
Kuva 8 Tulokuistia.

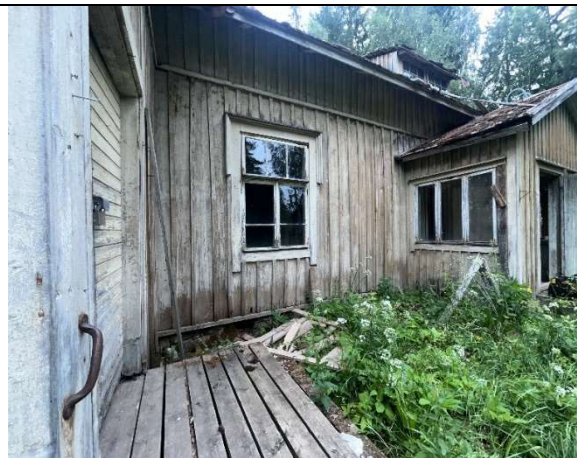
Kuva 9 Sisäänkäynnin puoleinen julkisivu on osittain pullahtanut ulospäin

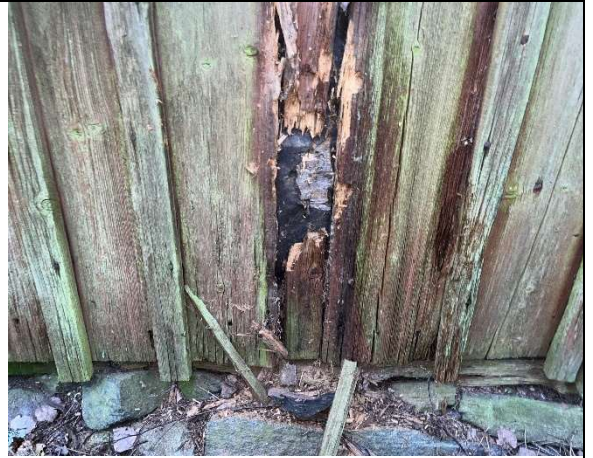
Kuva 25 Ulkoseinäverhouksen alaosa on lahovaurioitunut.

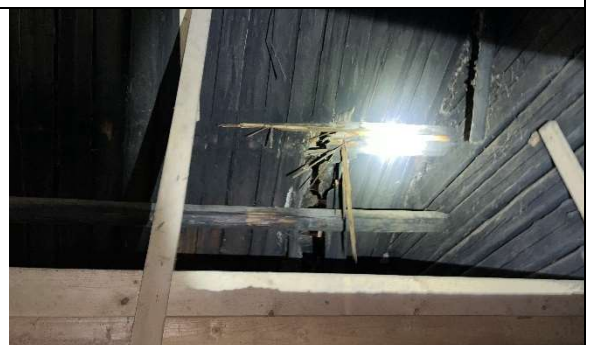
Kuva 44 Vesikatto on paikoin vaurioitunut.

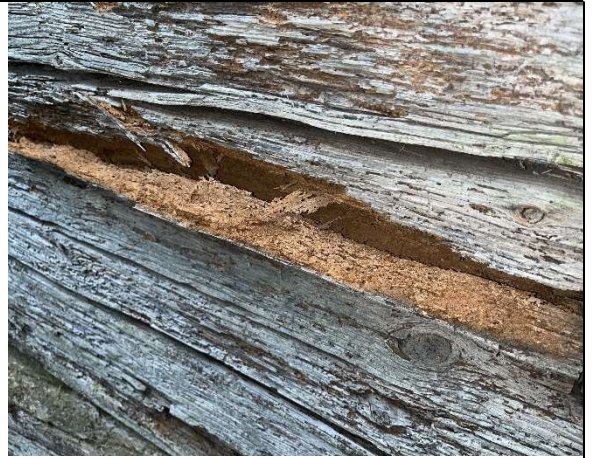
Kuva 46 Ulkoseinäverhouksessa havaittiin laajoja lahovaurioita.
