NURMIJÄRVI

Pvm 23.04.2020

Nurmijärven Kirkonkylän Vanhan sähkölaitoksen alueen

## **SUPPEA RAKENNUSHISTORIALLINEN SELVITYS**

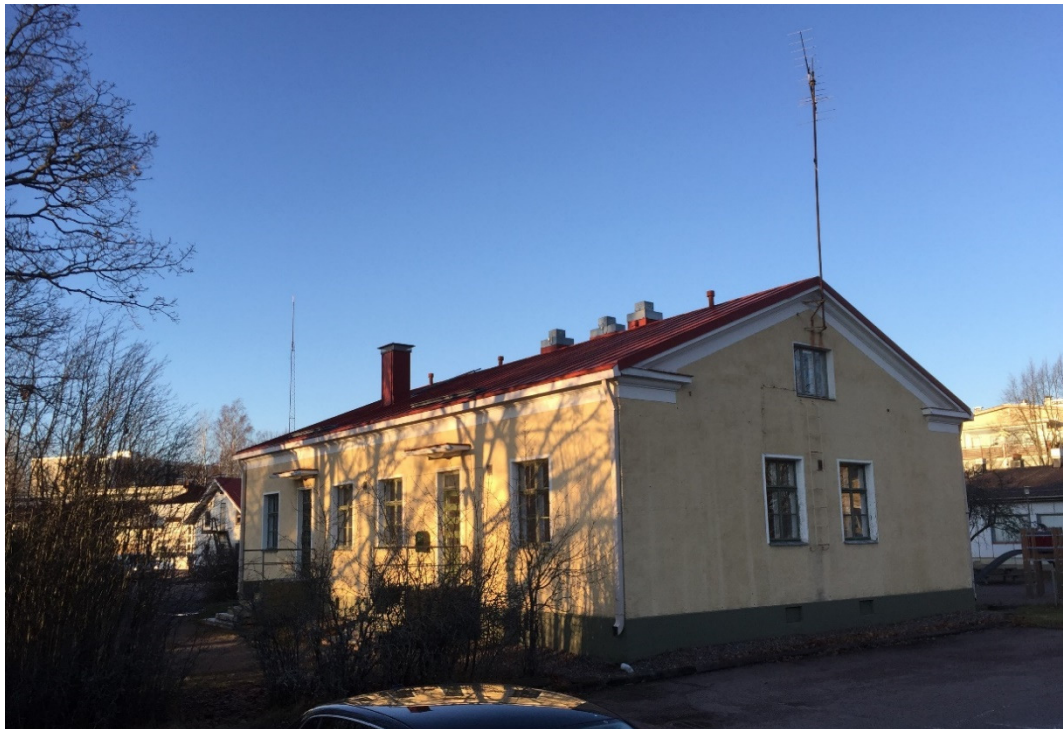
Rakennus on suojeltu sr-merkinnällä voimassa olevassa asemakaavassa. Rakennus on nykyisin toimistokäytössä. Rakennuksen julkisivu on pääosin säilynyt hyvin. Ikkunat vaikuttavat olevan alkuperäiset. Kolmesta ulko-ovesta näyttää olevan vain lounaisjulkisivun pohjoisempi vaihdettu.

Kiinteistö on sisäpinnoiltaan tyydyttäväkuntoinen ja käyttökelpoinen. Kiinteistö on suositeltavaa peruskorjata lähivuosina. Rakennuksessa on sisäilmanlaadun kannalta useita riskialttiita ratkaisuja ja materiaaleja, joiden kunto tulee tarkastaa ennen peruskorjausta. Korjaustoimenpiteissä tulee huomioida rakennuksen sisältämät haitta-aineet ja asbesti.

*Kuva 6: Rakennus kuvattuna helmikuussa 2020.*

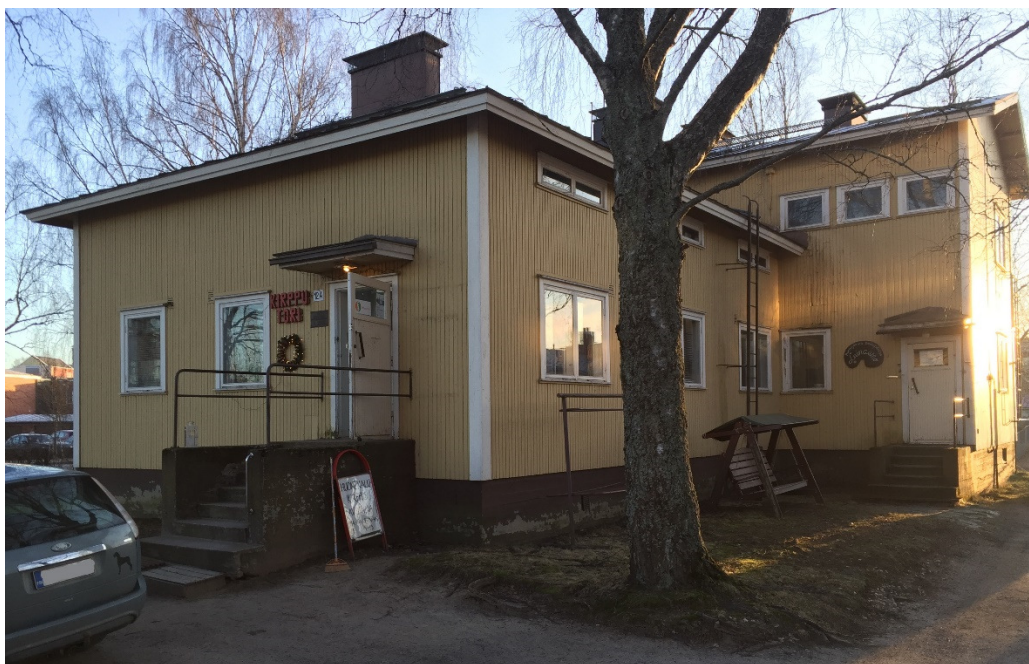
Kiinteistön kunto on kokonaisuutena heikko. Merkittävin käyttöä haittaava puute on rakenneavuksissa havaitut välipohjien mikrobivauriot ja alapohjassa oleva vesivuoto. Kiinteistön LVIA-järjestelmät sekä sähkö- ja tietotekniset järjestelmät ovat teknisen käyttöikänsä päässä ja kiinteistö on suositeltavaa peruskorjata lähivuosina. Rakennuksessa on sisäilmanlaadun kannalta useita riskialttiita ratkaisuja, sekä herkästi vaurioituvia materiaaleja.

Rakennuksen ulkoasu on säilynyt kattomateriaalia lukuunottamatta alkuperäisenä. Julkisivut ovat pääosin siistit. Katon ja portaiden aiheuttama korkeampi kosteusrasitus on vaurioittanut julkisivua paikallisesti. Puuikkunat ja -ovet ovat alkuperäiset. Katosta puuttuu aluskate. Katteen kunto on heikko. Katolta puuttuu räystäskourut ja sadevesisysteemit.

Kuva 9: Rakennus kuvattuna helmikuussa 2020.

Korjaustoimenpiteissä tulee huomioida rakennuksen sisältämät haitta-aineet ja asbesti.

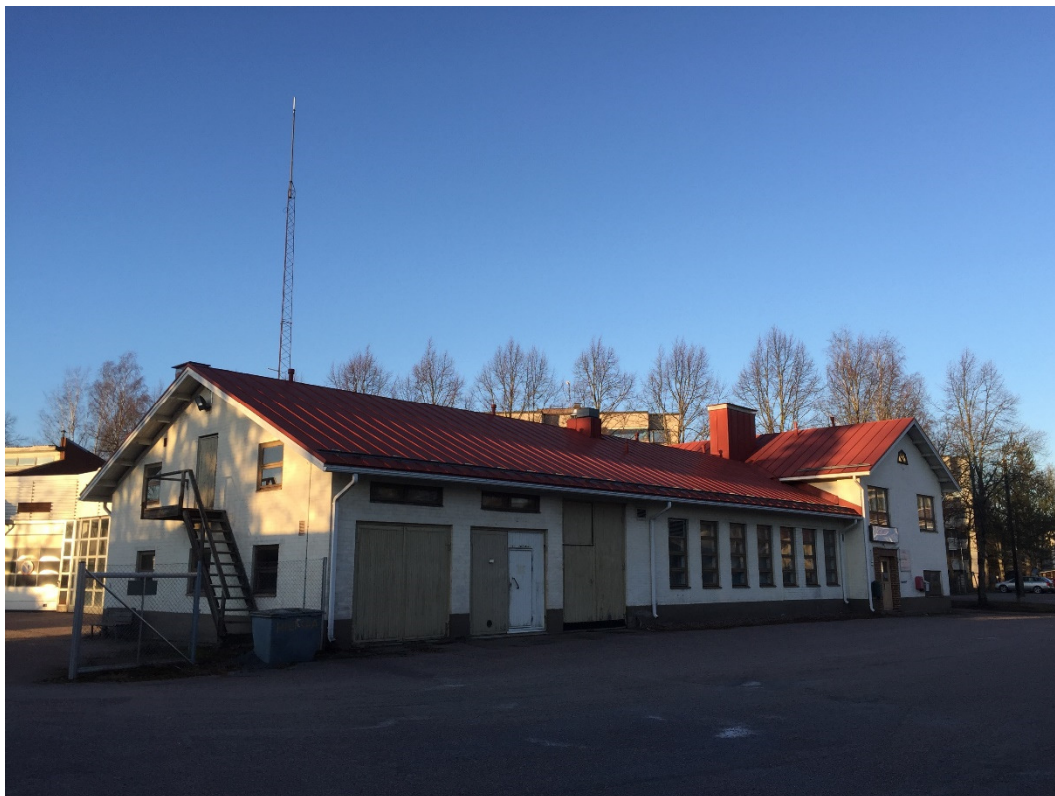
Rakennuksen julkisivuissa on jonkin verran porrastavia halkeamia, jotka seuraavat tiilimuurausta. Julkisivujen kunto on syytä tutkia tarkemmin, jotta varmistetaan havaittujen vaurioiden syy. Puuikkunat ja puuovet vaikuttavat olevan alkuperäisiä. Ne ovat heikossa kunnossa.

Kiinteistön sisätilojen kunto on kokonaisuutena välttävä - heikko. Merkittävimmät käyttöä haittaavat puutteet ovat ensimmäisen kerroksen mikrobiperäinen haju ja kunto. Kiinteistön LVIS-järjestelmät ovat teknisen käyttöikänsä päässä. Kiinteistö on suositeltavaa peruskorjata kokonaisuutena ennen seuraavia käyttäjiä. Korjaustoimenpiteissä tulee huomioida rakennuksen sisältämät haitta-aineet ja asbesti.

*Kuva 12: Rakennus kuvattuna helmikuussa 2020.*
