## KOSTEUS- JA SISÄILMATEKNINEN KUNTOTUTKIMUS

Märkiön leirikeskus

Hangonväylä 1506

Raportin päiväys 5.2.2024

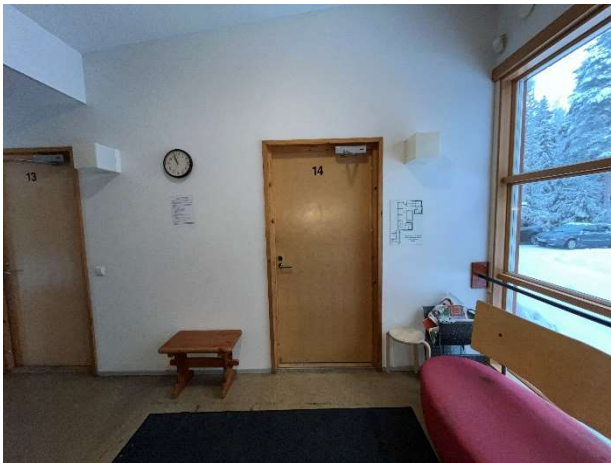
Kuva 13. Merkittävimmät väliseinärakenteet ovat huoneiden ja käytävän väliset väliseinät.

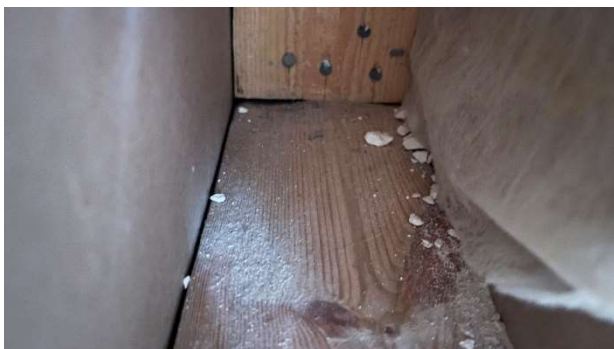
Kuva 15. Väliseinän sisällä ei havaittu kosteusrasitusta tai viitteitä vaurioitumisesta.

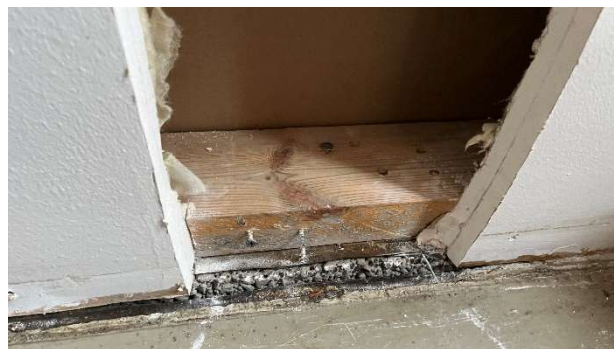
Kuva 16. Myös väliseinien alaohjauspuiden alla on bitumikermikaistat.

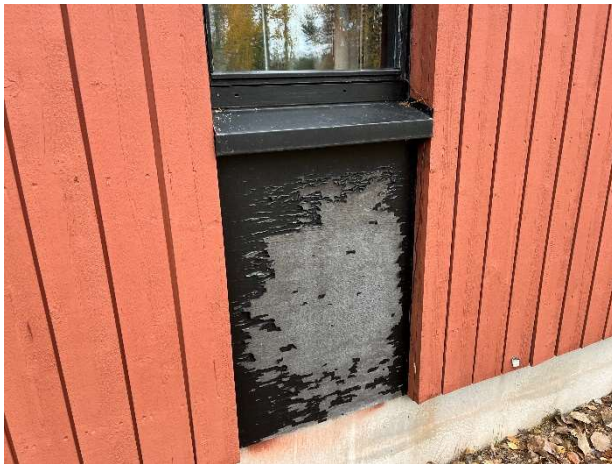
Kuva 19. Ikkunan alle on kohdistunut selvää kosteusrasitusta. Kohdalle tehtiin seinän alaosaan rakenneavaus majoitusrakennus US3

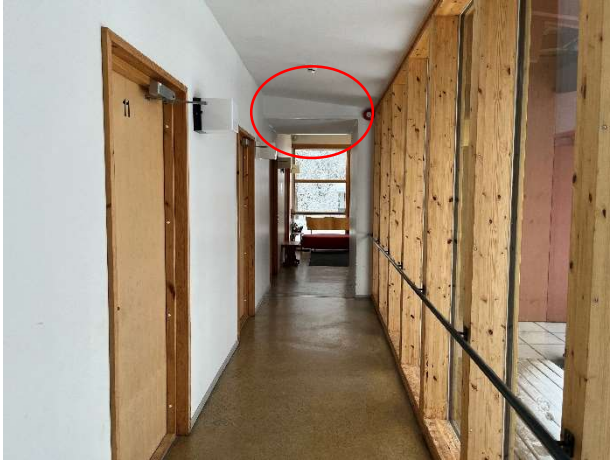
Kuva 37. Käytävällä tiedettiin olevan vanha kosteusvaurio.

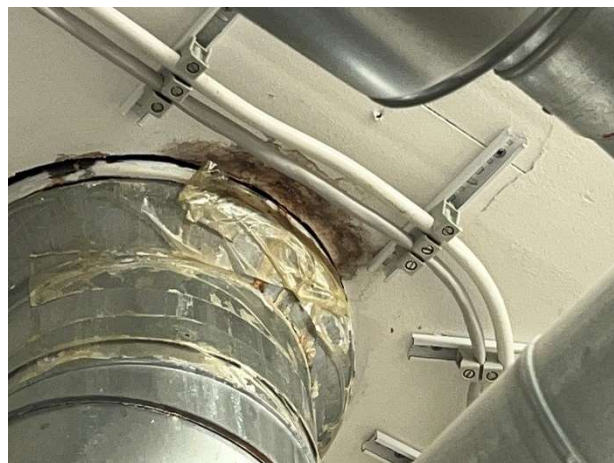
Kuva 44. IV-konehuoneen läpiviennin kohdalla jälkiä kosteusvauriosta. Arviolta läpivienti on vuotanut.

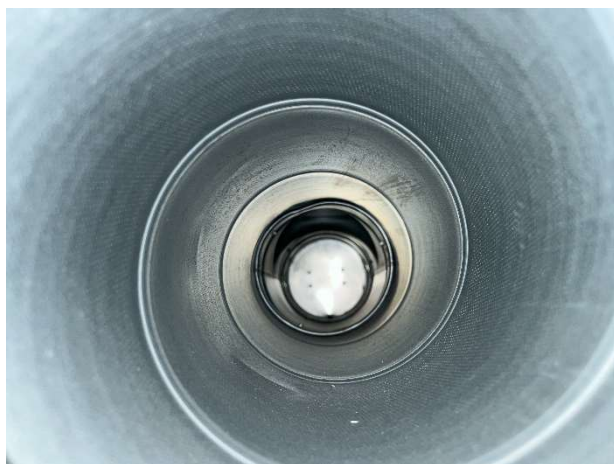
Kuva 45. Tuloilmakanavat olivat aistinvaraisesti arvioituna puhtaat.

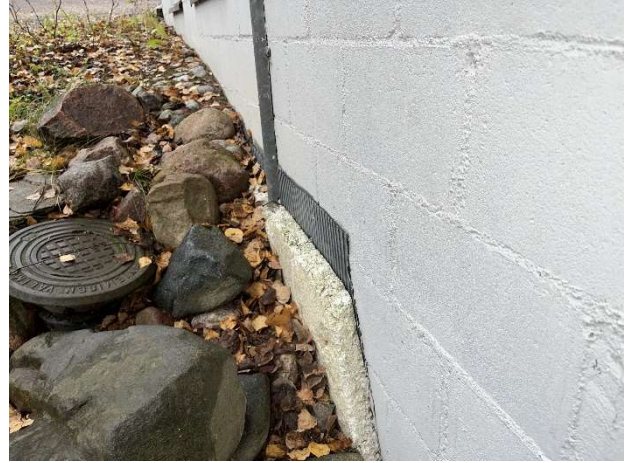
Kuva 52. Asianmukaista ulkopuolista kosteuseristystä ei havaittu rakennuksen maanvastaisilla osilla.

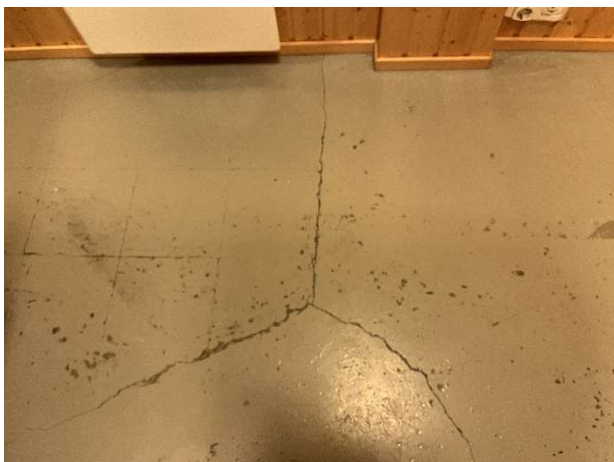
Kuva 55. Betonilaatassa havaittiin halkeamia.

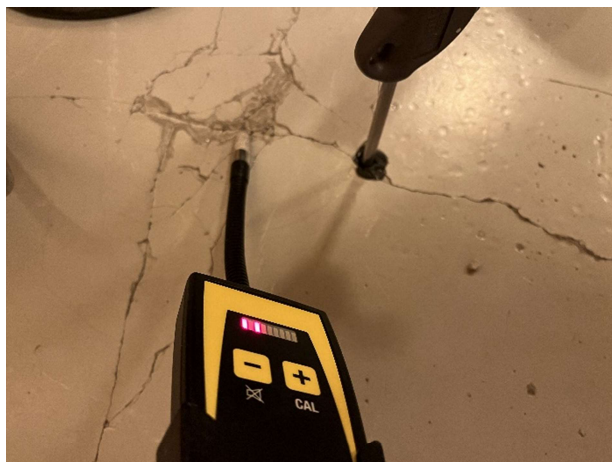
Kuva 56. Halkeamien kautta havaittiin ilmavuotoa.

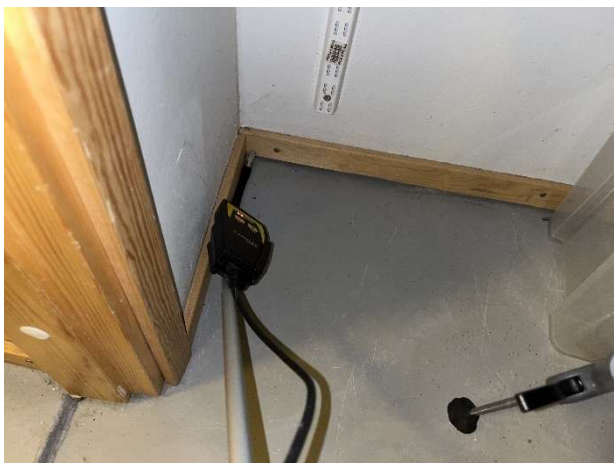
Kuva 57. Väliseinä-lattialiittymän kautta havaittiin runsasta ilmavuotoa.

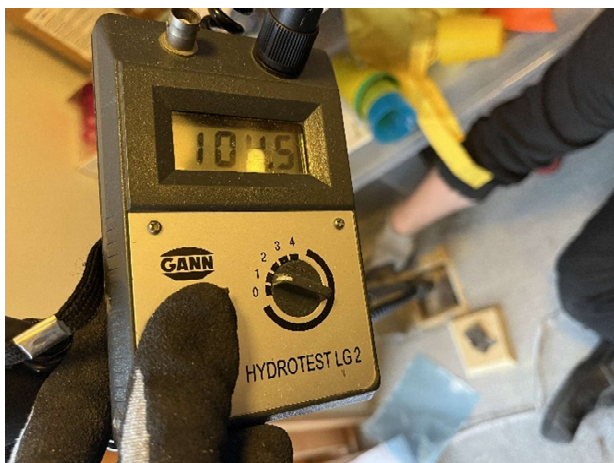
Kuva 61. Toimiston betonilattian pintakosteusarvot olivat koholla.

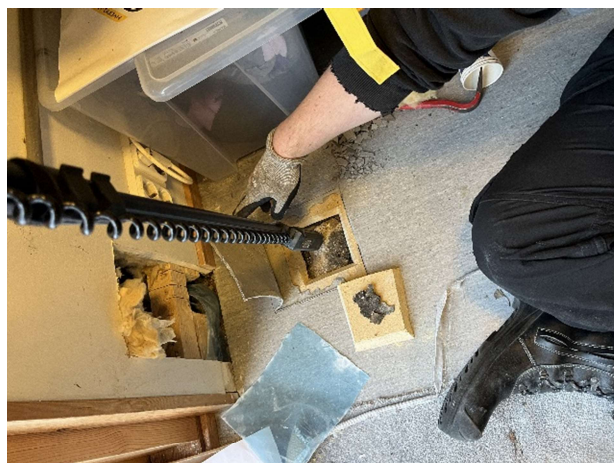
Kuva 62. Lattiaan on tehty kerroksellinen rakenne ja yläpinnan muovimaton läpi ei pääse siirtymään juurikaan kosteutta.

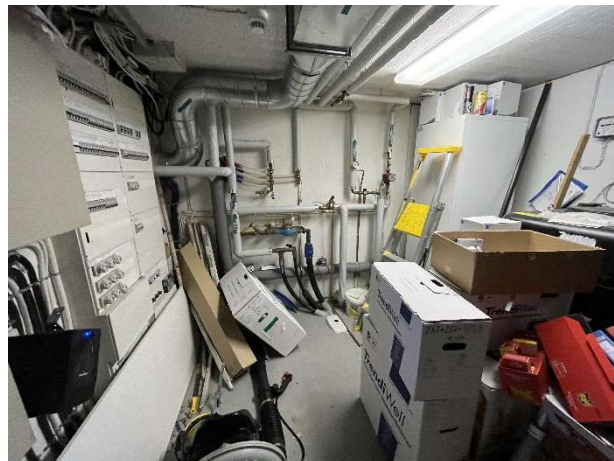
Kuva 68. Teknisen tilan "väliseinä", nykyinen maanvastainen seinä, on kosteusvaurioitunut.

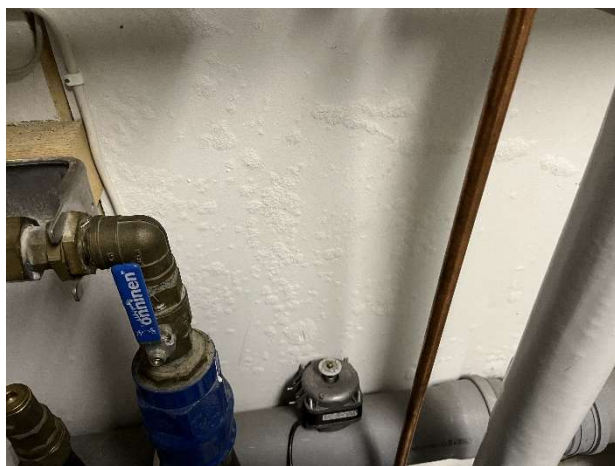
Kuva 69. Teknisen tilan väliseinä on kosteusvaurioitunut. Sisäverhouslevy on lastulevyä.

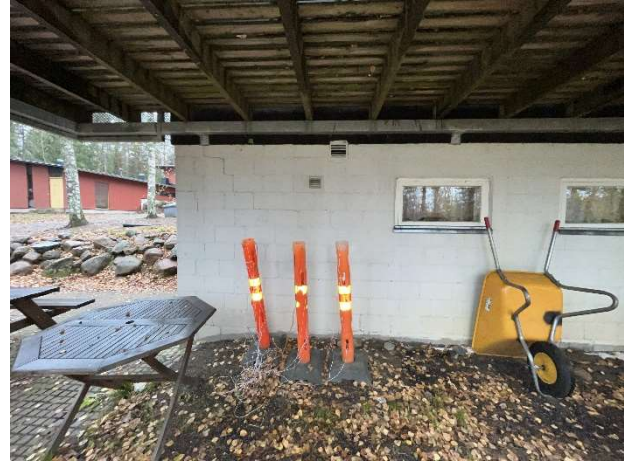
Kuva 75. Kellarikerroksen ulkoseinärakenteessa havaittiin paikoin halkeamia.

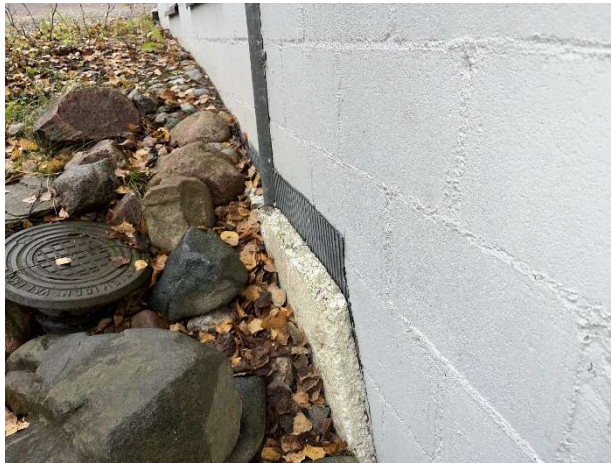
Kuva 76. Kellarikerroksen ulkopuolinen vedeneristys on puutteellinen.

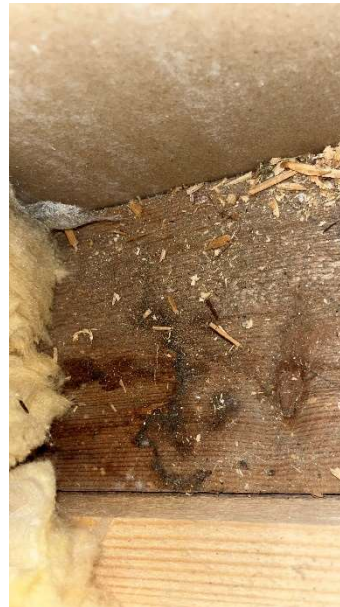
Kuva 94. Ulkoseinäavauksessa kosteusjälkiä alaohjauspuussa.

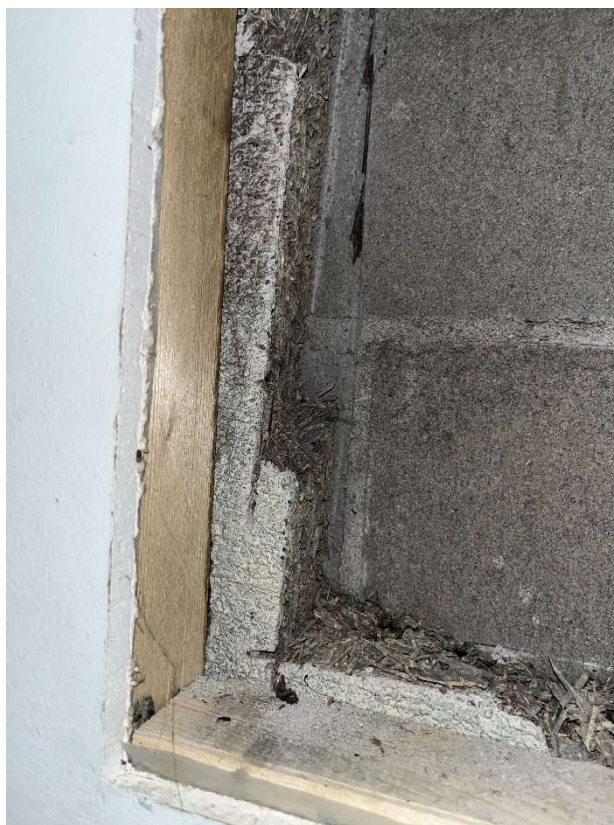
Idänpuoleisen päätyseinän rakennetta tutkittiin tekniikkaläpivientien alueelta. Ulkoseinärakenteessa havaittiin herkästi vaurioituvaa tojalevyä. Materiaalinäytteitä ei kerätty.

Kuva 97. Rakenneavaus US7. Rakenteessa havaittiin kosteudelle herkkää tojalevyä.

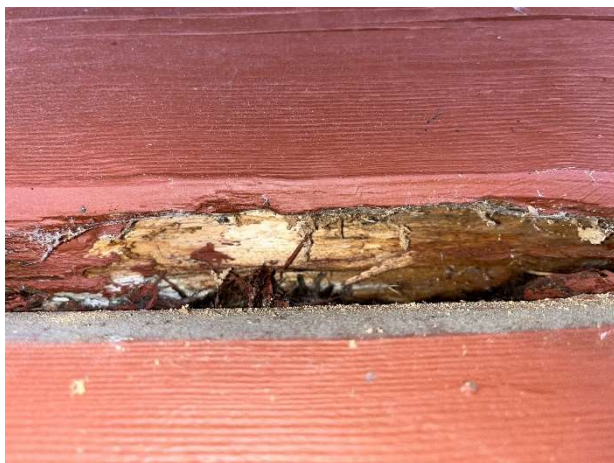
Kuva 127. Ulkoseinän hirsirakenteessa havaittiin paikoin isoja rakoja ja pieniä lahovaurioita.

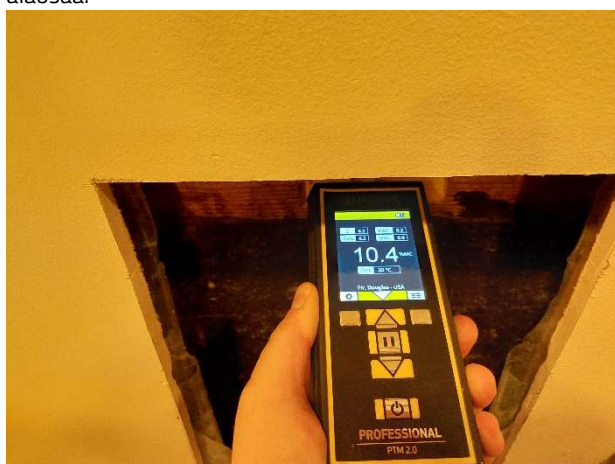
Kuva 135. Rakenneavaus US2. Poikkeavia puunkosteusarvoja ei havaittu.

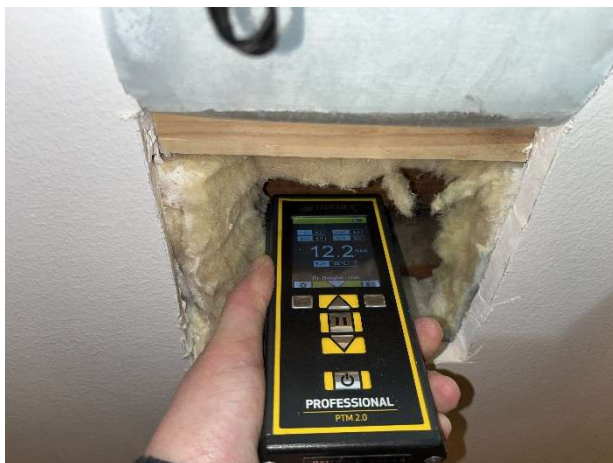
Kuva 137. Rakenneavaus US3. Poikkeavia puunkosteusarvoja ei havaittu.

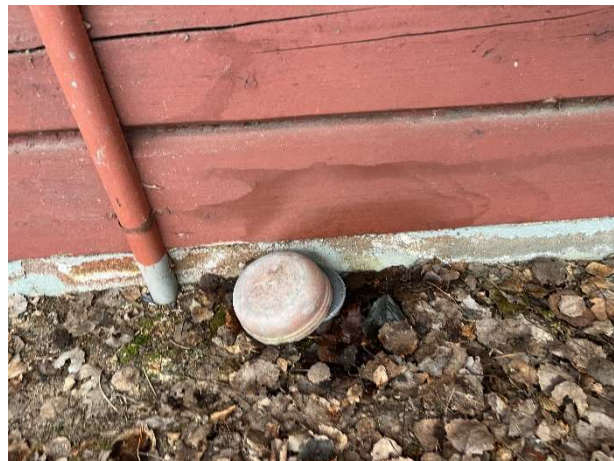
Kuva 161. Alapohjan tuuletusputken kautta tuleva kosteus rasittaa hirsiseinää.

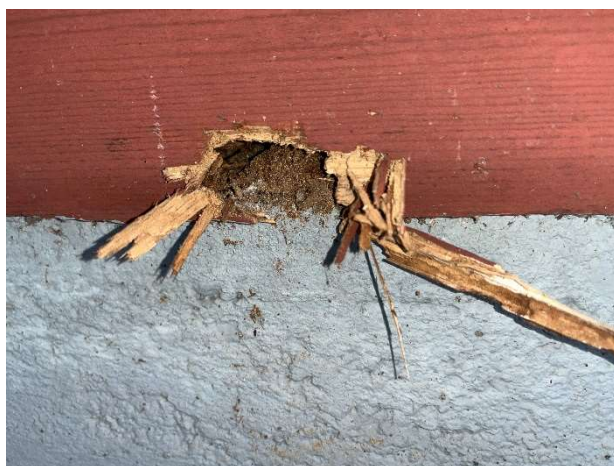
Kuva 164. Alimmassa hirressä havaittiin lahoa. Lahovaurio on edennyt jo melko pitkälle.

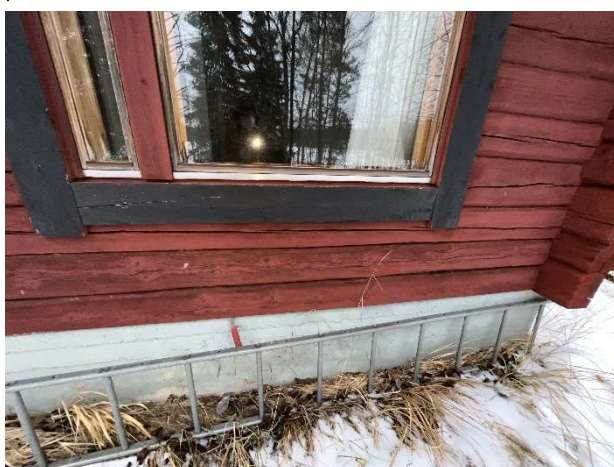
Kuva 168. Pesuhuoneen alueella ulkoseinähirressä havaittiin pieniä lahovaurioita.

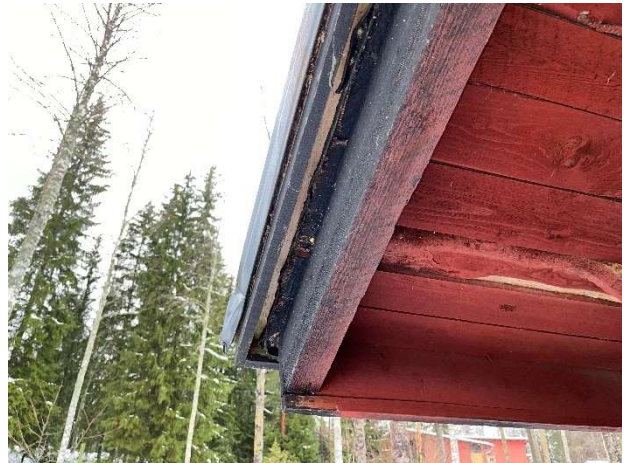
Kuva 179. Räystäsrakenteita. Paikoin räystäiden aluslaudoissa oli pieniä lahovaurioita.
