Asiakirjatyyppi
Hulevesiselvitys

Päivämäärä
29.2.2024

NURMIJÄRVI LOPENTIEN JA KASSA- KUMMUNTIEN RISTEYS HULEVESISELVITYS

NURMIJÄRVEN KUNTA, LOPENTIEEN JA
KASSAKUMMUNTIEN RISTEYS
HULEVESI SELVITYS

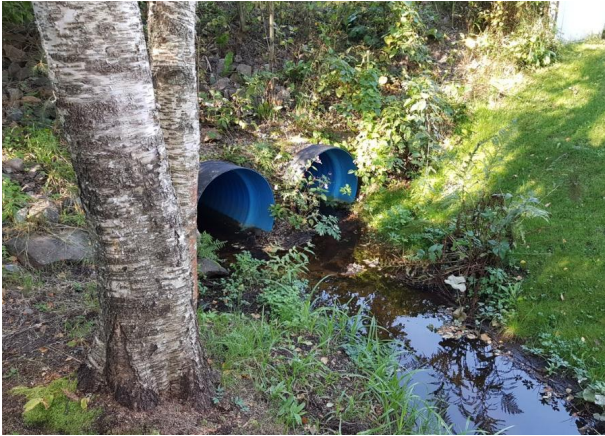
Kuvat 10. ja 11. Ylikorventien alittavat 800 mm muovirummut, oikeanpuoleinen kuva purkupäästä. [Ramboll 9/2021]

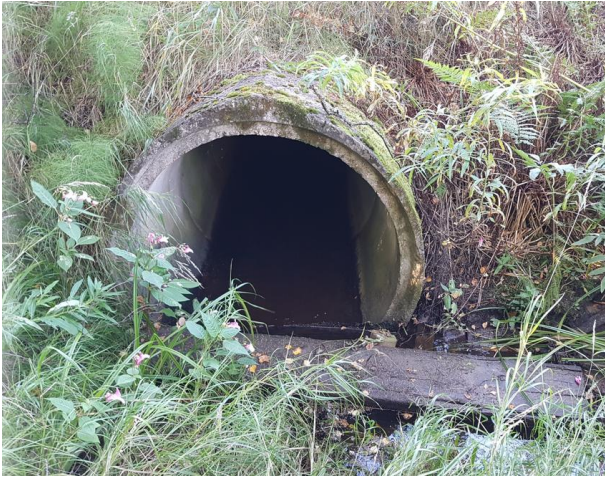
Lopentien (Mt 132) ali purouoma virtaa halkaisijaltaan 1200 mm betonisen rummun kautta (kuvat 12-13). Maastokäynnillä rummun molemmille virtausaukoille on kertynyt risuja ja puujätettä. Rummussa on havaittavissa muodonmuutosta/painumaa noin 17 metrin päässä rummun suulta yläjuoksun puoleisessa päässä.

Kuvat 12. ja 13. Lopentien (Mt 132) alittava 1200 mm betonirumpu, oikeanpuoleinen kuva purkupäästä. [Ramboll 9/2021]

Lopentien, Risusillantien ja Kassakummuntien alittavien rumpujen kunto tulisi tarkastaa esimerkiksi kuvaamalla. Lisäksi rummut tulisi puhdistaa ja rumpujen purkuaukot ja ympäristö siivota ylimääräisestä puujätteestä ja risuista.

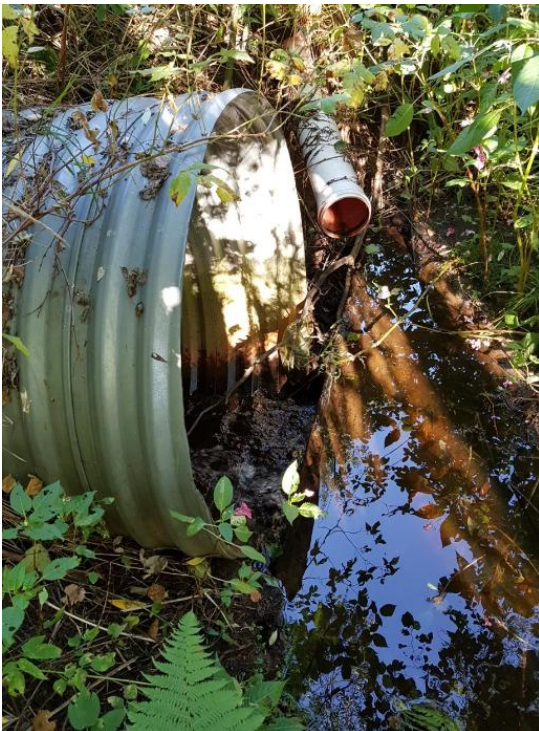
Kuva 14. Risusillantien alittava 1200 mm teräsrummu, kuva rummun yläjuoksulta. [Ramboll 9/2021]

Risusillantien ali purouoma virtaa halkaisijaltaan 1200 mm teräsrummun kautta (kuva 14). Maastokäynnillä havaittiin, että rumpu on painunut lähes koko matkalla. Painumaa on havaittavissa noin 10 metrin päästä rummun suulta alkaen rummun yläjuoksun puoleisesta päästä. Rummun purkusuulla rummun lakea on näkyvissä noin 5 cm ojan pohjalla. Purouoma laskee Myllyjoaan noin 60 metrin päässä rummun purkusuulta.

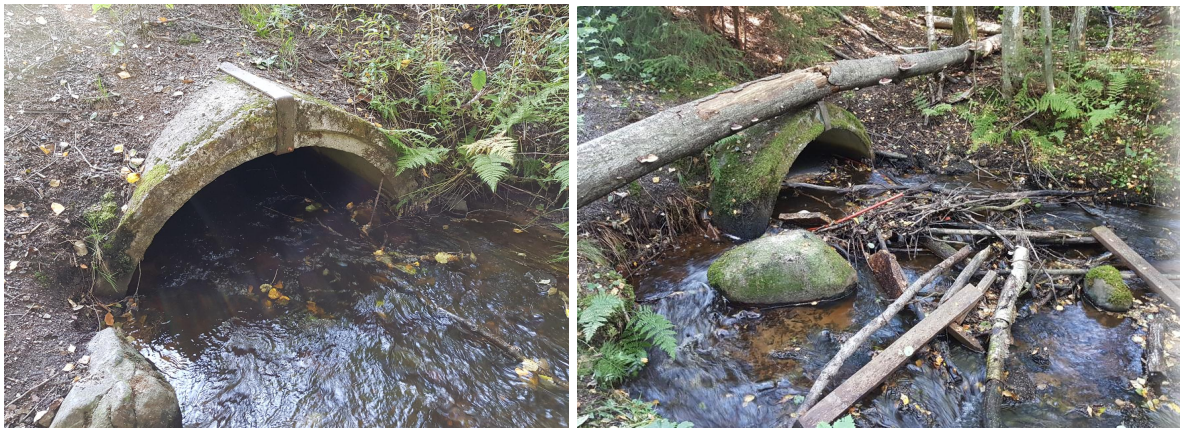
Kassakummuntien ali Myllyjoja virtaa halkaisijaltaan 1600 mm betonirummun kautta (kuvat 15 ja 16). Maastokäynnillä ojan vesipinta on noin 55 cm rummun laen alapuolella. Rumpuputki on liettynyt ja rummun alajuoksulle on kertynyt runsaasti puuta ja risua, jotka padottavat vettä. Yläjuoksulla ojan tulvatasanteiden kasvillisuudesta on havaittavissa, että ojan vesipinta nousee mahdollisesti ajoittain rummun lakeen asti. Rummun molemmin puolin tien luiskissa ja reuna-alueissa on havaittavissa murtumaa ja eroosiota.

Kuvat 15. ja 16. Kassakummuntien alittava 1600 mm betonirumpuputki, oikeanpuoleinen kuva purkusuulta. [Ramboll 9/2021]

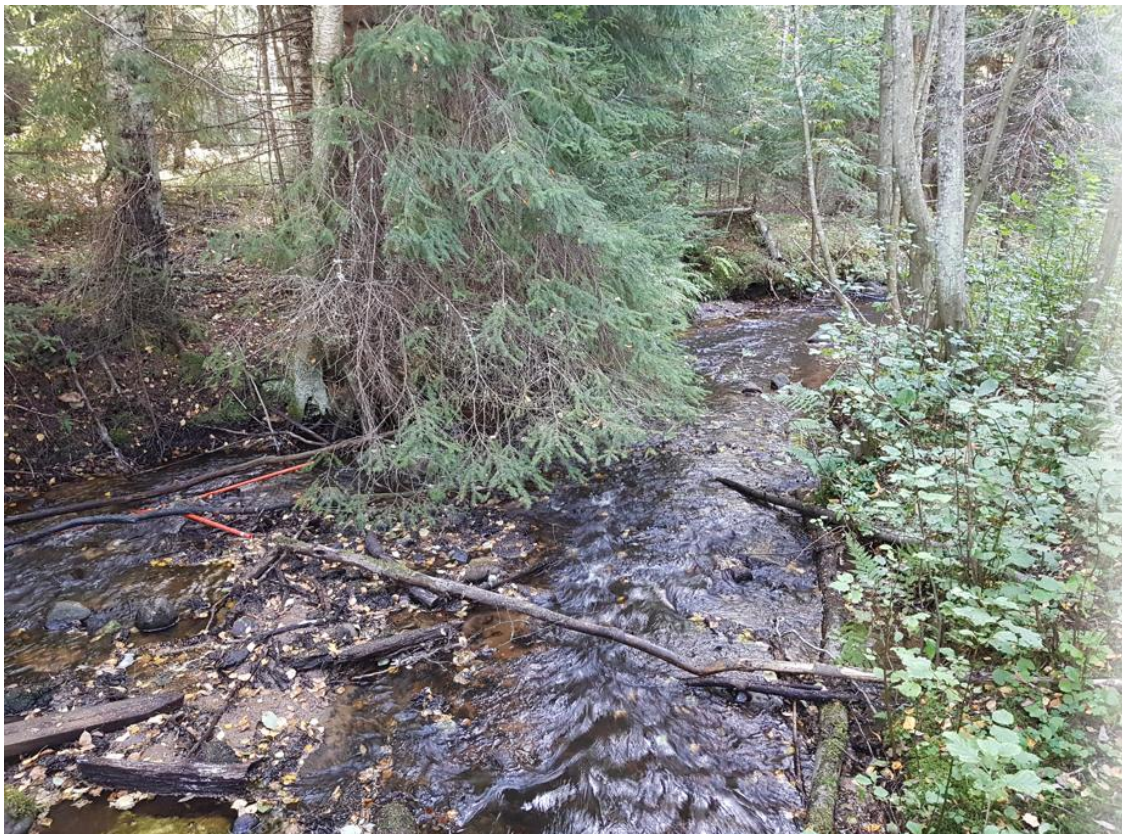
Kuva 17. Myllyjoja Kassakummuntien alittavan rummun alajuoksun suuntaan katsottuna. [Ramboll 9/2021]

Kassakummuntielle Myllypurontien liittymän eteläpuolella, nykyisen hulevesiviemäriin purkupiste tulee eroosiosuojata pyöreillä luonnonkivillä.
