Asiakirjatyyppi  
Hulevesiselvitys

Päivämäärä  
28.2.2026

Viite  
1510065230

# NURMIJÄRVEN KUNTA KASSAKUMMUNTIENTEN ITÄ- OSA JA PORTTIPELLONTIE HULEVESISELVITYS

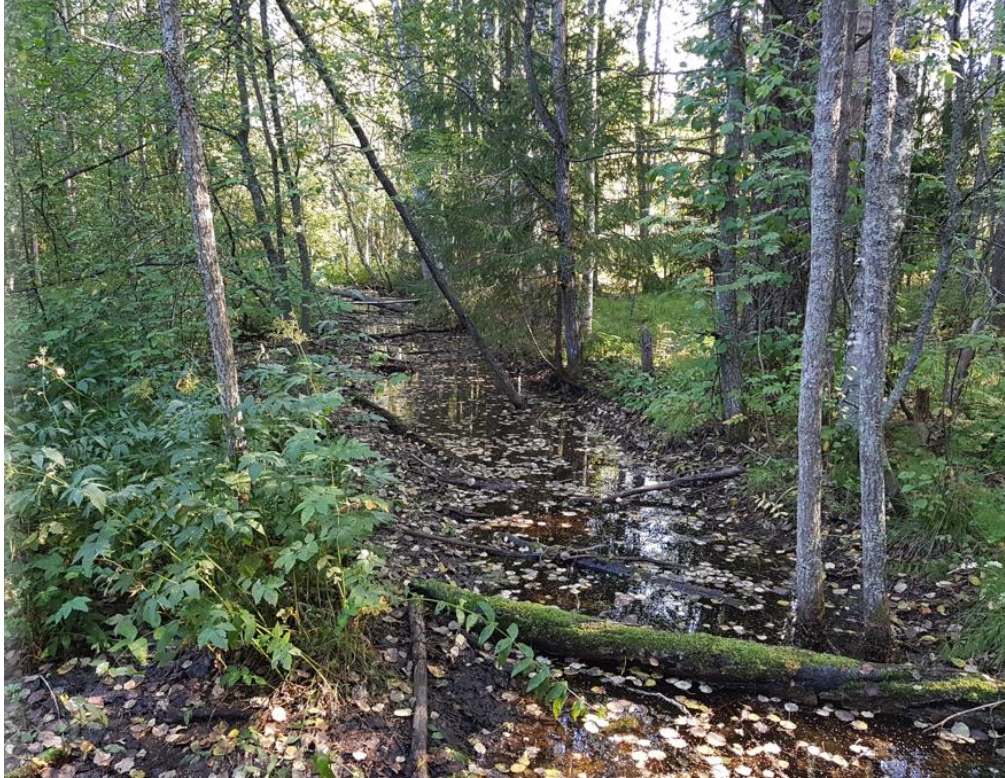
Kuva 5. Yleiskuvaa suunnittelualueelta. Nykyinen ojapainanne Lopentien itäpuolella suunnittelualueen keskellä. [Ramboll 9/2021]

Lopentien itäpuolen oja tulee kunnostaa ja sen korkeusasemaa tarkistaa asemakaava-alueen ja tonttien rakentuessa. Lopentien itäpuolen ojan vedet käännetään uuden rummun kautta Lopentien ali Kassakummuntien suuntaan. Kassakummuntie itäpuolen ojan perataan ja syvennetään nykyiselle huleveden purkupisteelle saakka.

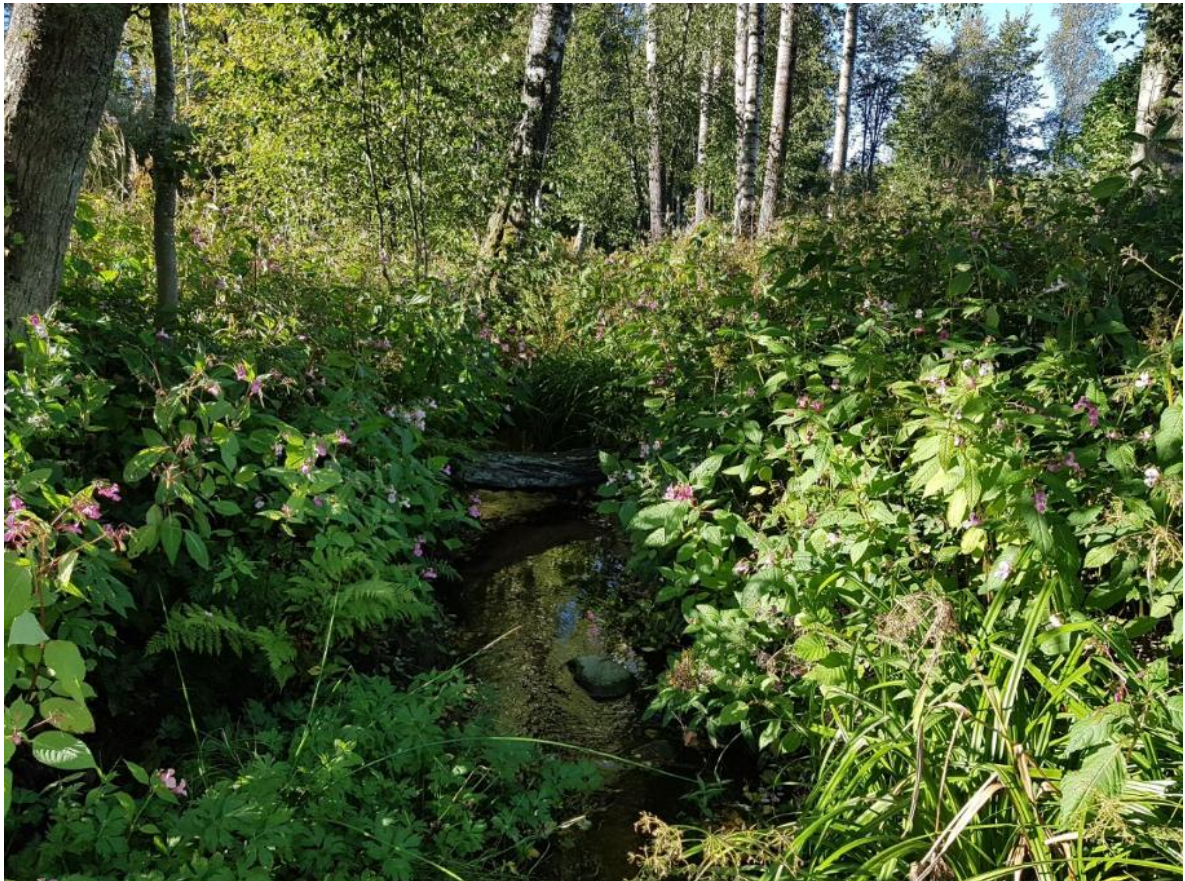
Kuva 9. Ylikorventien eteläpuoleinen purouoma etelänsuuntaan. [Ramboll 9/2021]

Ylikorventien ja Kotopellontien alueen hulevedet puretaan nykyiseen purouomaan Ylikorventiellä (kuva 9). Erityisesti Ylikorventien eteläpuolella purouoman luiskat ovat rehevät ja uoman luiskissa kasvaa runsaasti vieraslajiksi luokiteltua jättipalsamia. Ylikorventien alittavat kaksi halkaisijaltaan 800 mm muovirumpua ovat silmämääräisesti hyvässä kunnossa (kuva 10–11). Hulevesien purkupisteellä ja kadun reuna-alueilla, josta vesi pintavalunta virtaa nykyiseen uomaan, on havaittavissa eroosiota.

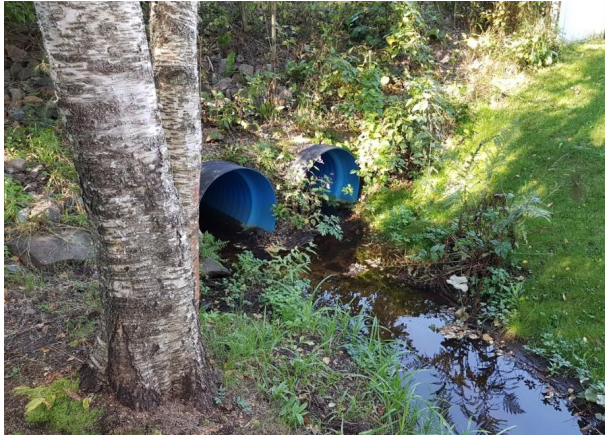
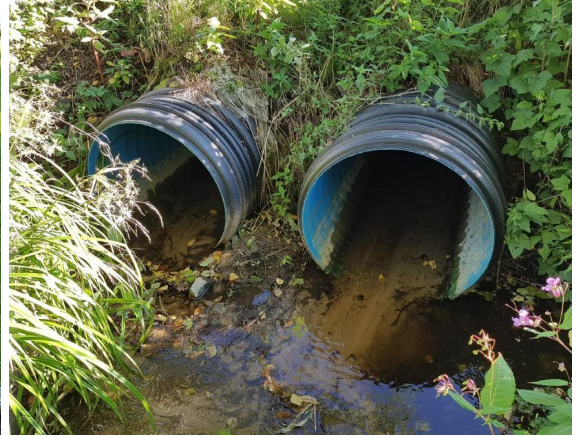
Kuvat 10. ja 11. Ylikorventien alittavat 800 mm muovirummut, oikeanpuoleinen kuva purkupäästä. [Ramboll 9/2021]

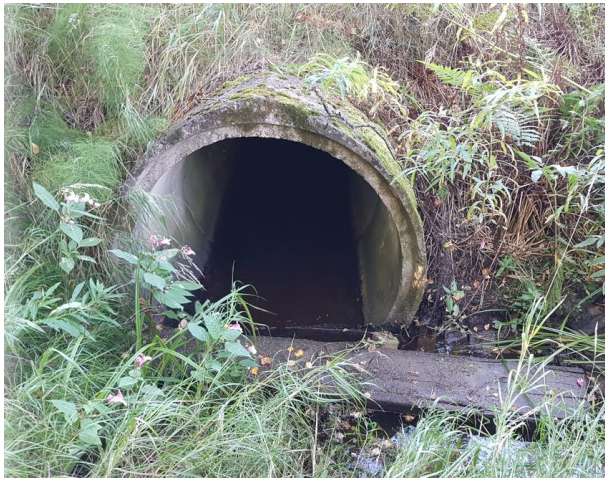
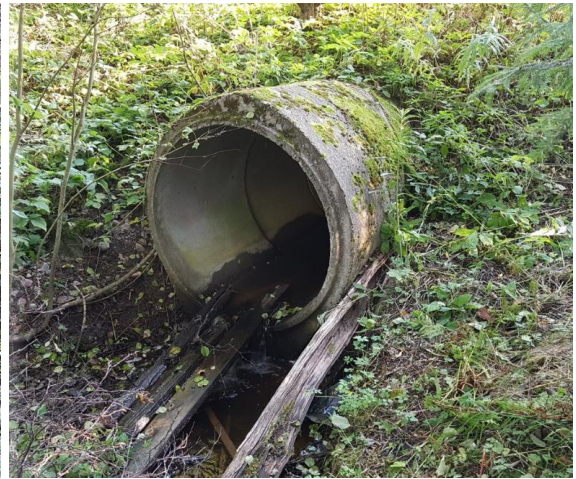
Lopentien (Mt 132) ali purouoma virtaa halkaisijaltaan 1200 mm betonisen rummun kautta (kuvat 12–13). Maastokäynnillä rummun molemmille virtausaukoille on kertynyt risuja ja puujätettä. Rumussa on havaittavissa muodonmuutosta/painumaa noin 17 metrin päässä rummun suulta yläjuoksun puoleisessa päässä.

Kuvat 12. ja 13. Lopentien (Mt 132) alittava 1200 mm betonirumpu, oikeanpuoleinen kuva purkupäästä. [Ramboll 9/2021]

Lopentien, Risusillantien ja Kassakummuntien alittavien rumpujen kunto tulisi tarkastaa esimerkiksi kuvaamalla. Lisäksi rummut tulisi puhdistaa ja rumpujen purkuaukot ja ympäristö siivota ylimääräisestä puujätteestä ja risuista.

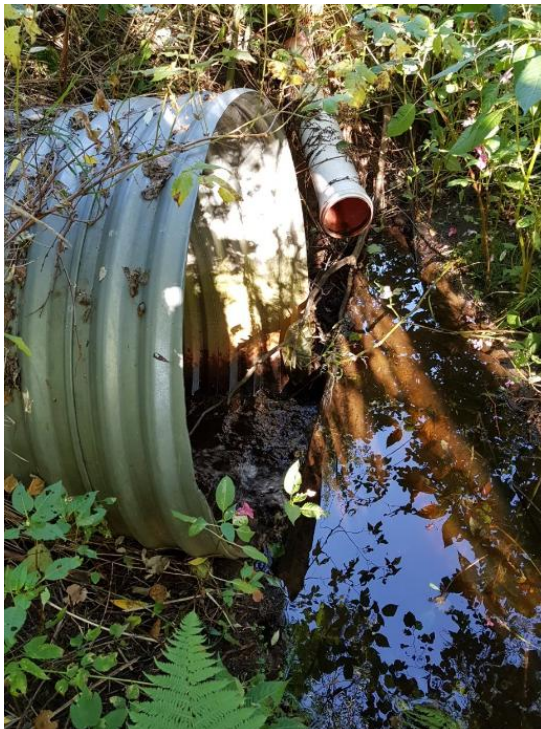
Kuva 14. Risusillantien alittava 1200 mm teräsrumpu, kuva rummun yläjuoksulta. [Ramboll 9/2021]

Risusillantien ali purouoma virtaa halkaisijaltaan 1200 mm teräsrummun kautta (kuva 14). Maastokäynnillä havaittiin, että rumpu on painunut lähes koko matkalla. Painumaa on havaittavissa noin 10 metrin päästä rummun suulta alkaen rummun yläjuoksun puoleisesta päästä. Rummun purkusuulla rummun lakea on näkyvissä noin 5 cm ojan pohjalla. Purouoma laskee Myllyjoaan noin 60 metrin päässä rummun purkusuulta.

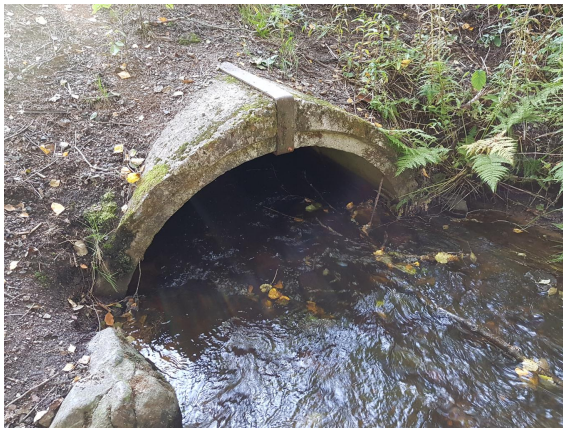
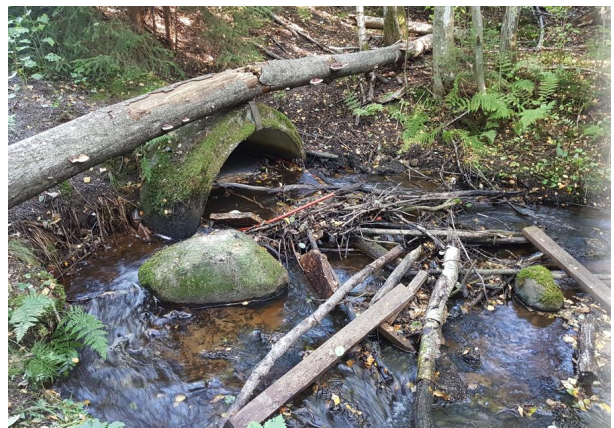
Kassakumuntien ali Myllyjoja virtaa halkaisijaltaan 1600 mm betonirummun kautta (kuvat 15 ja 16). Maastokäynnillä ojan vesipinta on noin 55 cm rummun laen alapuolella. Rumpuputki on liet-  
tynyt ja rummun alajuoksulle on kertynyt runsaasti puuta ja risua, jotka padottavat vettä. Ylä-  
juoksulla ojan tulvasanteiden kasvillisuudesta on havaittavissa, että ojan vesipinta nousee mahdollisesti ajoittain rummun lakeen asti. Rummun molemmin puolin tien luiskissa ja reuna-  
alueissa on havaittavissa murtumaa ja eroosiota.

Kuvat 15. ja 16. Kassakumuntien alittava 1600 mm betonirumpuputki, oikeanpuoleinen kuva purkusuulta. [Ramboll 9/2021]

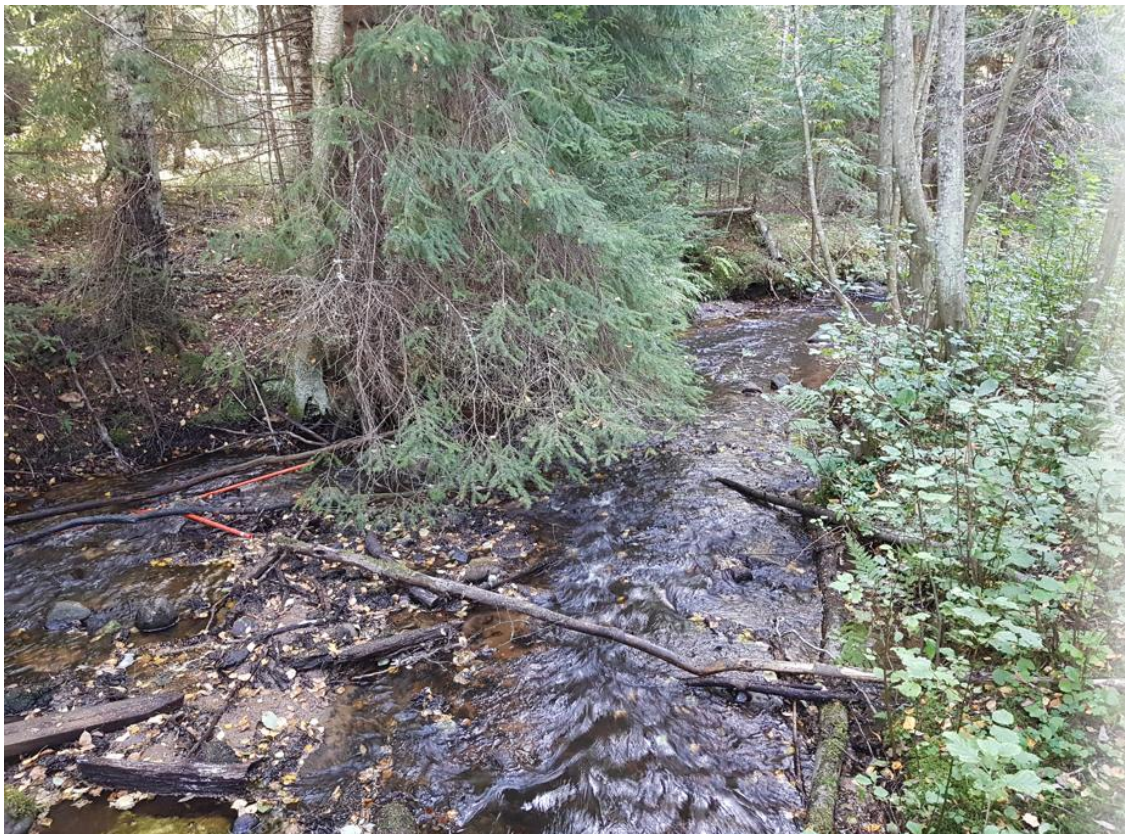
Kuva 17. Myllyjoja Kassakumuntien alittavan rummun alajuoksun suuntaan katsottuna. [Ramboll 9/2021]
