# Nurmijärven Sudentullin rakennusinventointi

Arkkitehtitoimisto Lehto Peltonen Valkama Oy

12.5.2023

| NURMIJÄRVEN SUDENTULLIN KOHDEINVENTOINTI | | | Arkkitehtitoimisto LPV Oy<br>12.5.2023 |

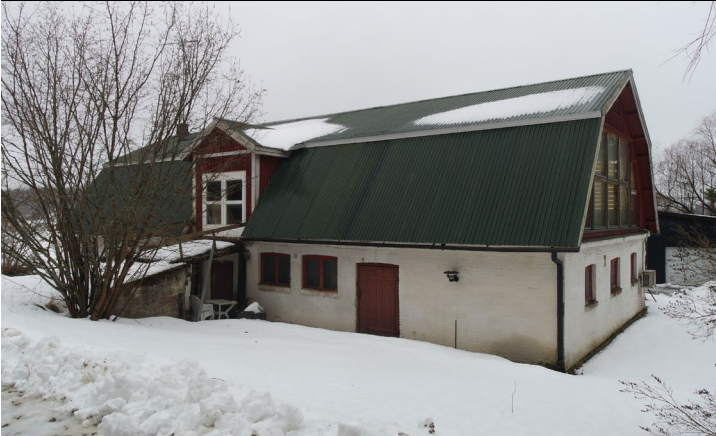
1

| NURMIJÄRVEN SUDENTULLIN KOHDEINVENTOINTI | | | Arkkitehtitoimisto LPV Oy<br>12.5.2023 |
|---|---|---|---|
| <p>Entinen navetta, nykyinen Aittakallion ateljee (1) sijaitsee tien pohjoispuolella pellon reunassa, muodostaen laajalle alueelle pohjoiseen ja länteen näkyvän maamerkin. Rakennuksen yleishahmo karjasiltoineen ja maantasokerroksen valkeat tiiliseinät punapuitteisine ikkunoineen vaikuttavat alkuperäisiltä. Rakennuksessa on ollut valkea alaosa ja tumma yläosa viimeistään vuodesta 1955. Pohjoissivulla oleva pyöreä rehusiilo on myöhempi lisäys, ilmakuvien perusteella rakennettu 1956 jälkeen. Itäpäädyn suuri maisemaikkuna ja rehusiilon yläpuolinen taukotila ovat 1980-luvun peruskorjauksesta. Myös puuverhoillut seinät ja vesikatto lienee uusittu tällöin. Tien toisella puolella ylempänä rinteessä sijaitseva asuinrakennus (2) on jälleenrakennuskauden tyyppitalo. Osa ikkunoista on alkuperäisiä ja osa uusittuja. Ilmakuvien perusteella väriytyksen lienee alkujaan ollut vaalea. Myös tämä rakennus näkyy laajalle alueelle peltojen yli.</p> | | | |

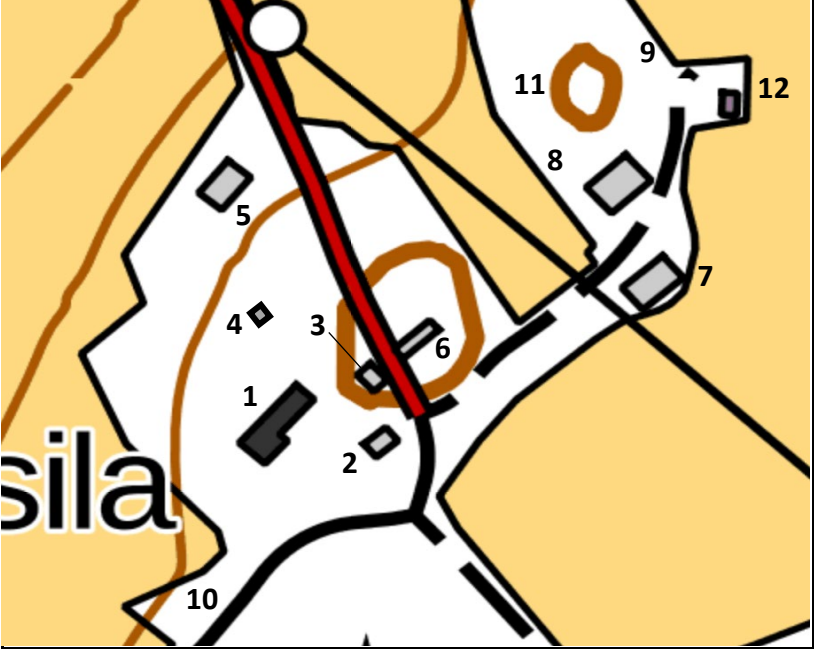
| NURMIJÄRVEN SUDENTULLIN KOHDEINVENTOINTI | | | | Arkkitehtitoimisto LPV Oy<br>12.5.2023 | |
|---|---|---|---|---|---|
| <p>Eteläisessä rinteessä sijaitseva päärakennus (1) on L:n muotoinen, satulakattoinen rakennus. Sisäänkäyntikuisti on poikkipäädyn kanssa samalla pitkällä julkisivulla tien puolella. Verhous on peiterimaa, T-jaolliset ikkunat jugend-tyyppiä, sisäänkäyntikuistissa pystyjakoiset ikkunat, ullakkokerroksessa kuusiruutuinen ikkuna päädyssä. Katto asbestisementtilevyä. Pihapiirissa useita perinteisenä säilyneitä rakennuksia, joista numerot 1-4 ja 6 muodostavat kiinteästi toisiinsa liittyvän yhtenäisenä säilyneen kokonaisuuden. Päärakennuksen läheisyydessä sijaitseva syytinki- ja työväenasunto (2) on satulakattoinen ja peiterimavuorattu, ikkunat mahd. alkuperäiset. Tyhjillään olevan talon kuntoa uhkaa sen ylle levittäytyvä puusto. Pihapiiriä ja tienlinjaa rajaa hyvin säilynyt punamullattu, hirsipintainen luhtiaitta (3). Talon takana on pienempi otsallinen jalka-aitta (4). Alempana rinteessä pellon laidassa sijaitsee myös pitkänomainen riihi (5), joka edustaa harvinaiseksi käyvää rakennustyyppiä. Tien toisella puolella on erikoinen hirsinen halkovaja (6), jolla on arvoa pihapiiriin osana ja joka yhdessä luhtiaitan kanssa muodostaa porttiaiheen saavuttaessa alueelle pohjoisesta. etäämpänä lato ja kalustevaja (7 ja 8) sekä romahtanut hirsinen vaja (9). Lisäksi sekä päärakennuksen että peltorakennusten yhteydessä sijaitsee jäänteet maakellareista (10 ja 11). Paineenkorotusasema (12) on rakennettu 1995 jälkeen.</p> | | | | | |

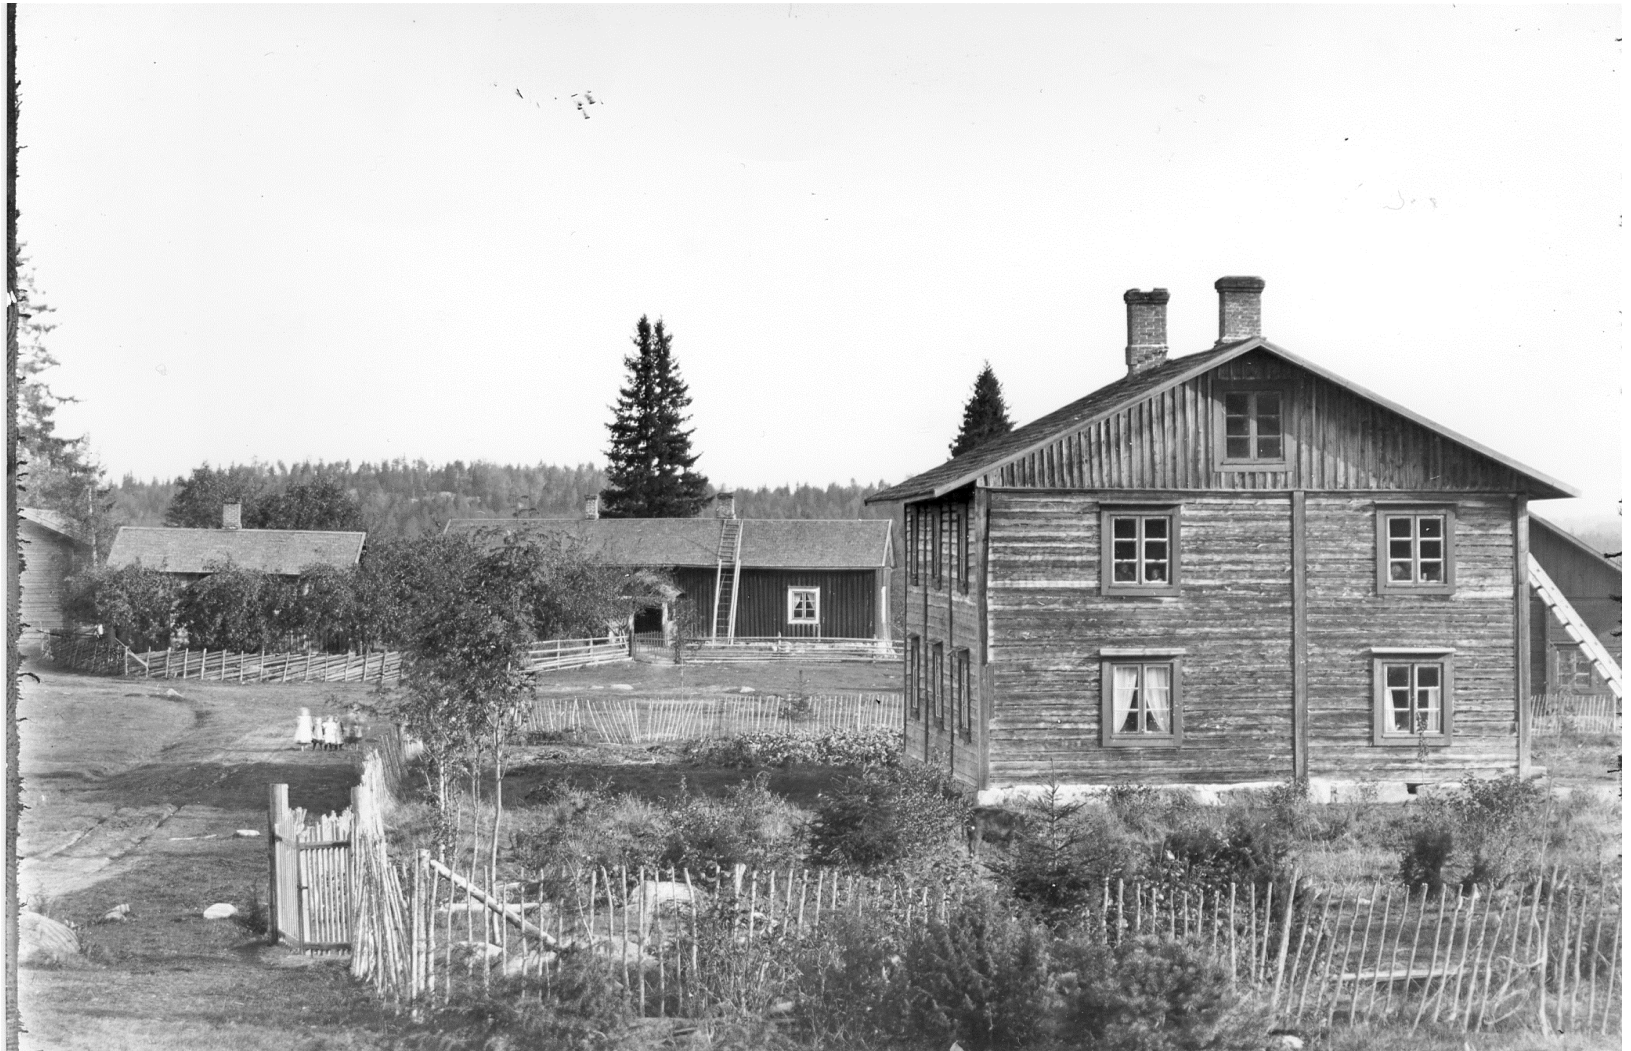
Nurmijärven museo, valokuva Jussilasta n. v. 1910. Taustalla vas. alkaen luhtiaitta, syytinkirakennus ja nykyinen päärakennus. Etualalla oleva kaksikerroksinen rakennus siirrettiin 1912 Leppävaaraan.

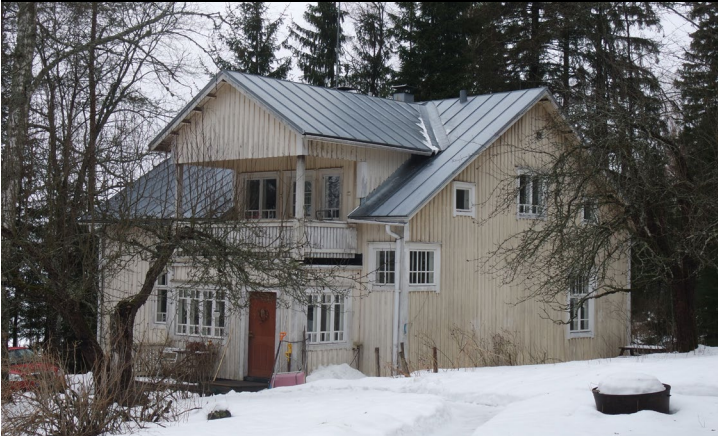
1

| NURMIJÄRVEN SUDENTULLIN KOHDEINVENTOINTI | | | | Arkkitehtitoimisto LPV Oy<br>12.5.2023 | |
|---|---|---|---|---|--|
| <p>Päärakennus (1) sijaitsee luoteeseen viettävällä rinteellä. Ulkoasulle leimaa antava korkea kuisti on vuosituhannen vaihteen muutos. Vanhimmassa osassa on säilynyt luonnonkivisokkeli. Ulkoasu on jugend-tyyppisine ikkunoineen yhtenäinen, joskin ikkunamuutoksia on tehty viimeksi vuosituhannen vaihteessa ja osa ikkunoista on kierrätettyjä. Maalaamaton peltikatto on uudehko. Päärakennuksen vieressä sijaitseva vilja-aitta (2) on säilynyt ulkoasultaan lähes alkuperäisenä, samoin kuin pohjoisempana, tien toisella puolella pellon reunassa sijaitseva pieni tulisijallinen, osin hirsipintainen ja osin pystyrimalaudoitettu rakennus (3), joka on mahdollisesti sauna. Sen nykyinen kunto on heikko. Näkyy laajalle alueelle pellon yli muodostaen maisemallisen kiintopisteen. Vieressä olevalla sotien jälkeen rakennettu talousrakennus (4) näkyy niin ikään melko hyvin pellon yli, mutta muutoin sillä ei ole erityisiä suojeluarvoja. Lisäksi vilja-aitan vieressä sijaitsee pieni, tontilta vuosituhannen vaihteessa puretun rakennuksen osista rakennettu vaja (5) (Näppi).</p> | | | | | |
