Asiakas: Nurmijärven Vesi -liikelaitos

Projekti: Teillinummen imeytyskoe, loppuraportti

Raportti

Teilinummen imeytyskoe; Loppuraportti

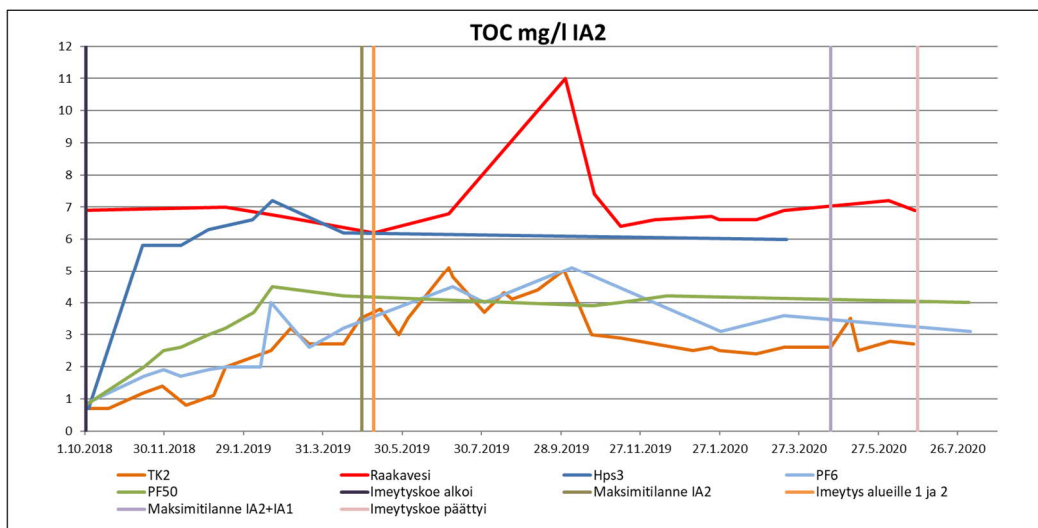
Kuva 22. TOC-pitoisuuden kehitys imeytyskokeen aikana imeytysalueella IA2.

TOC-pitoisuuden kehitys imeytysalueen IA2 ja tuotantokaivon TK2 välisellä alueella on esitetty kuvassa 22. TOC-pitoisuudet alueen havaintoputkissa nousivat melko tasaisesti imeytyskokeen keskittyessä pelkästään imeytysalueelle IA2, kun taas imeytyksen jakaantuessa kahdelle imeytysalueelle tasoittuivat imeytysalueen IA2 putkien TOC-pitoisuudet ja tuotantokaivon TK2 TOC-pitoisuus. Kokeen edetessä kevään 2019 jälkeen TOC-pitoisuudet pysyivät varsin samalla tasolla kokeen loppuun asti.

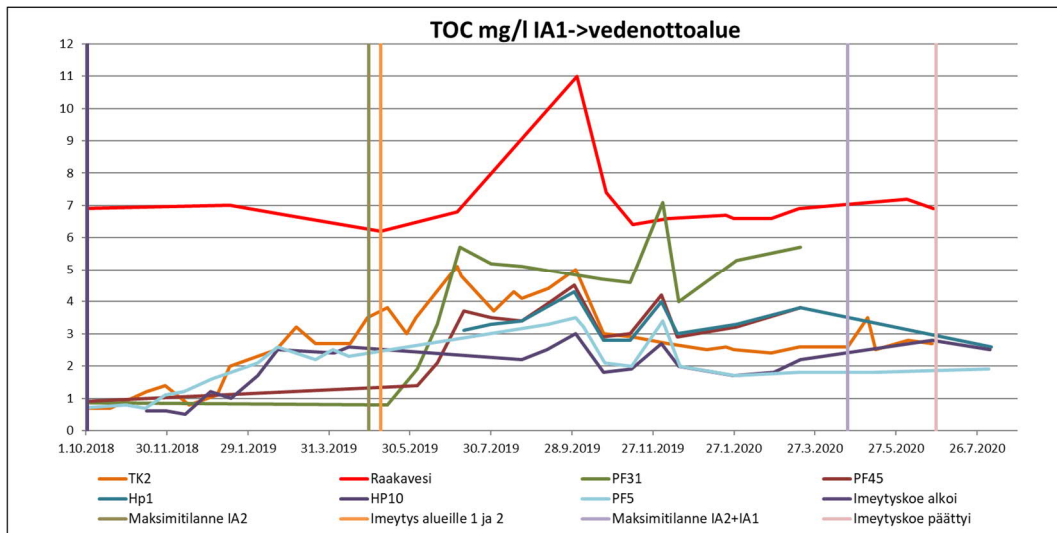
Kuva 23. TOC-pitoisuuden kehitys imeytyskokeen aikana imeytysalueen IA1 ja vedenottoalueen välisissä havaintoputkissa.

Imeytysalueelta IA1 kohti vedenottoaluetta TOC-pitoisuudet nousivat heti imeytyksen alkaessa ja tasoittuivat kokeen loppua kohden imeytys- ja ottomäärien vakiintuessa. Kuvasta näkyy myös putken sijainnin vaikutus suhteessa imeytysalueeseen ja vedenottoalueeseen. Lähempänä imeytysaluetta sijaitsevilla putkissa TOC-pitoisuus on selvästi korkeampi kuin lähempänä vedenottoaluetta sijaitsevilla putkissa (kuva 23).

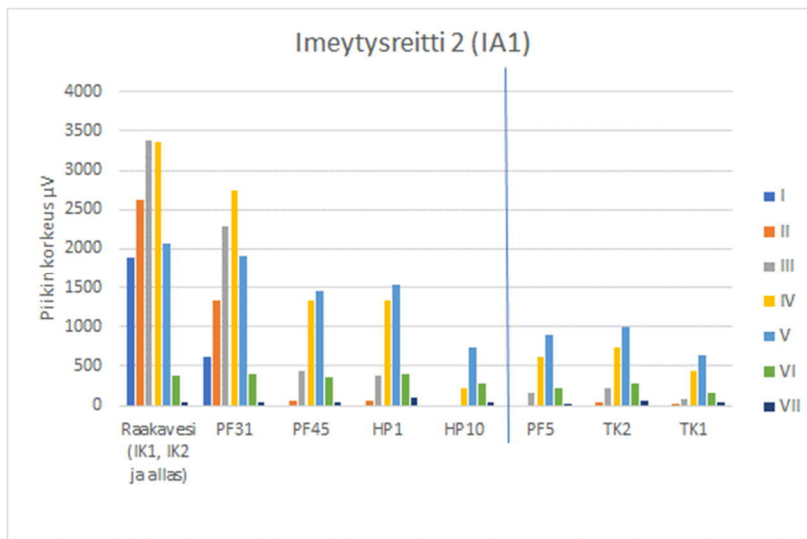
Kuva 26. Imeytysreitillä imeytysalueelta IA1 vedenottoalueelle todetut eri molekyylikokojen pidäytyminen ja hajoaminen (I suurin, VII pienin molekyylikoko). Sininen viiva kuvaa aluetta, jossa imeytysalueilta virtaavat tekopohjavedet kohtaavat.

Kuvassa 25 on esitetty Imeytysalueelta IA2 matkalla vedenottoalueelle tapahtuvat muutokset eri molekyylikokojen pidätyksessä ja hajoamisessa. Kuvassa 26 on esitetty vastaavat muutokset kauemmalta imeytysalueelta IA1 vedenottoalueelle todetut muutokset.

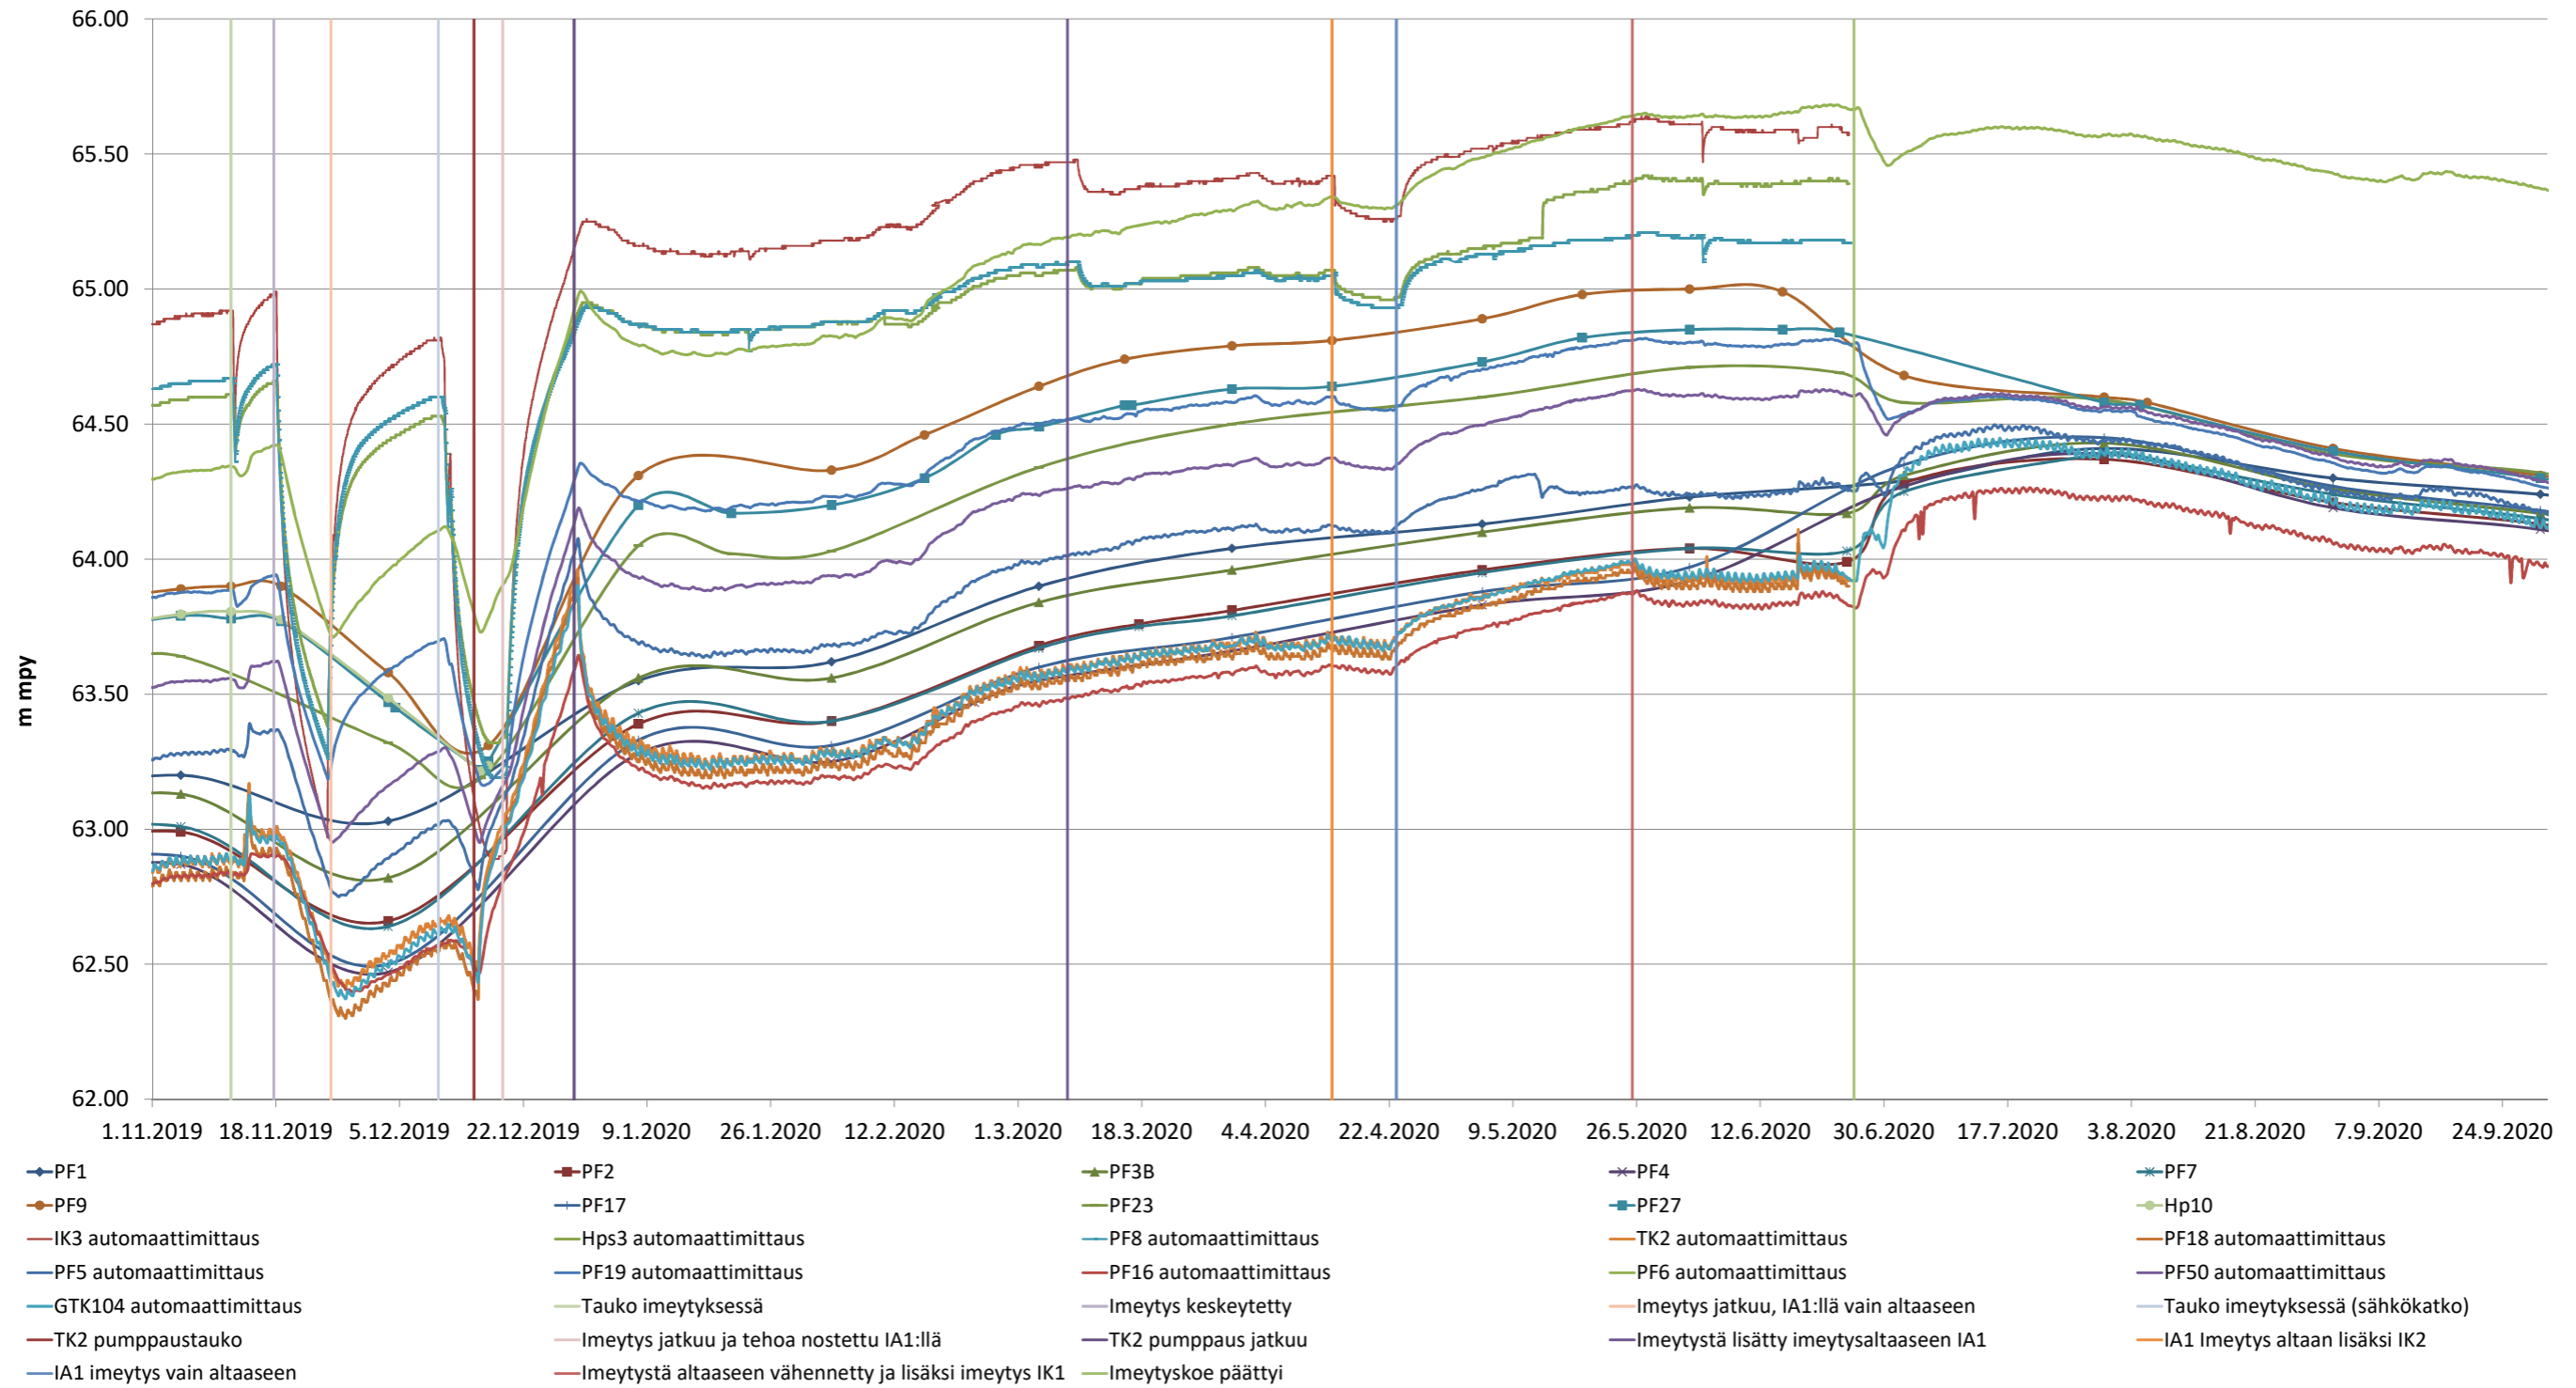
Teilinummen imeytyskoe, pohjavedenpinnat IA2

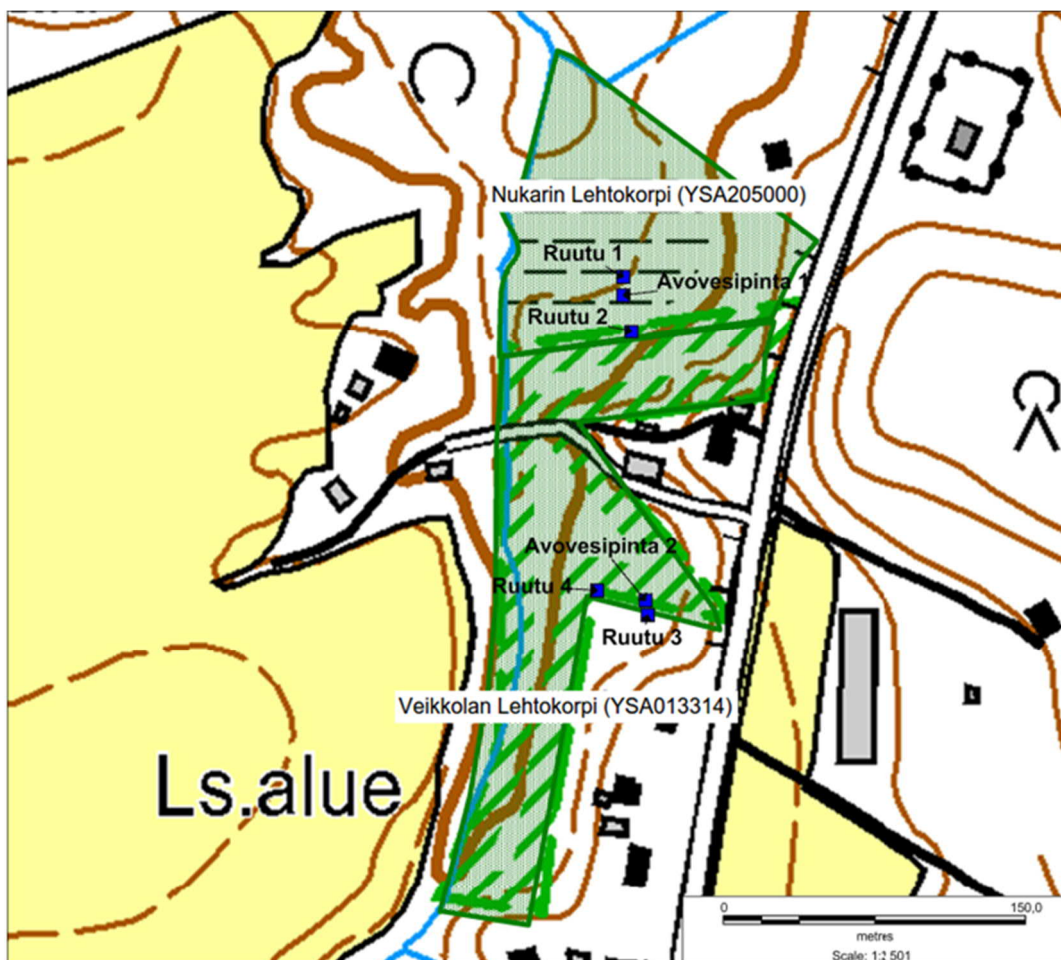
Kuva 1-2. Nukarin lehtokorven (YSA205000) ja Veikkolan lehtokorven (YSA013314) suojelualueet sekä kasvillisuusruutujen ja avovesipintojen sijainnit.

Tekopohjavesihankkeen mahdollisella vaikutusalueella sijaitsee kaksi luonnonsuojelu-alueiksi perustettua lähdevaikutteista lehtokorpea, joille on perustettu vuonna 2015 kasvillisuuden tarkkailua varten neljä kasvillisuusruutua (Kuva 1-2). Ensimmäinen tarkkailu tehtiin vuonna 2016.

Kasvilajistossa mahdollisesti tapahtuvia, tekopohjaveden valmistuksesta aiheutuvia muutoksia tarkkaillaan luonnonsuojelualueilla kasvillisuusruutujen avulla. Kesällä 2015 (2.7.2015) perustettiin 4 kpl 1 m² kokoisia kasvillisuusruutuja, kaksi kummallekin luonnonsuojelualueelle (Kuva 1-2). Kasvillisuusruudut sijoitettiin lähdevaikutteisen korven alueelle kahden lähdeveden purkautumiskohdan läheisyyteen. Ruutujen sijaintipaikat määritettiin GPS-paikantimella. Lisäksi ruudut merkittiin maastoon pienillä puukepeillä kasvillisuusruudun oikeaan alanurkkaan lounas-koillinen ilmansuunnan mukaisesti. Ruuduilta määritettiin kasvillisuustyyppi, pohja- ja kenttäkerroksen lajisto, yksittäisten lajien peittävyysprosentit sekä erikseen rahka- ja aitosammalten kokonaispeittävyudet. Pohjakerroksesta arvioitiin myös mahdollisen kasvittoman pinnan osuus. Ruuduille tehtiin myös oikeaan kulmaan 0,5 m² suuruinen frekvenssiala, jolta seurataan lajien olemassaoloa (laji esiintyy – ei esiinny -periaatteella). Nämä frekvenssialat on jaettu 10 x 10 cm:n pikkuruutuihin (ruutuja on yhteensä 25). Kasvillisuusruutujen paikat valokuvattiin ottamalla kuva sekä itse ruudusta että ympäröivästä kasvillisuudesta. Kuvat otettiin lounaasta kohti koillista.

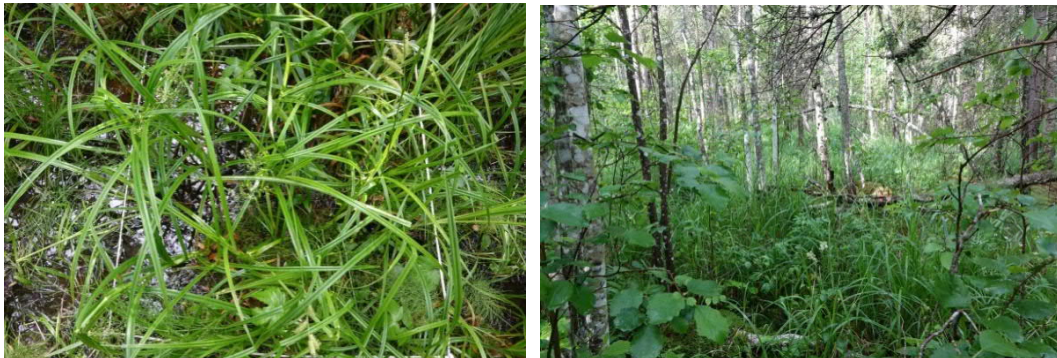
Kuva 4-1. Nukarin lehtokorpi kasvillisuusruutu 1 (vasen kuva) ja yleiskuva kohti koillista (oikea kuva) vuonna 2020.

Nukarin kasvillisuusruudun 1 seurantatulokset on esitetty taulukossa (Taulukko 4-1) ja vuoden 2020 valokuvat (Kuva 4-1).

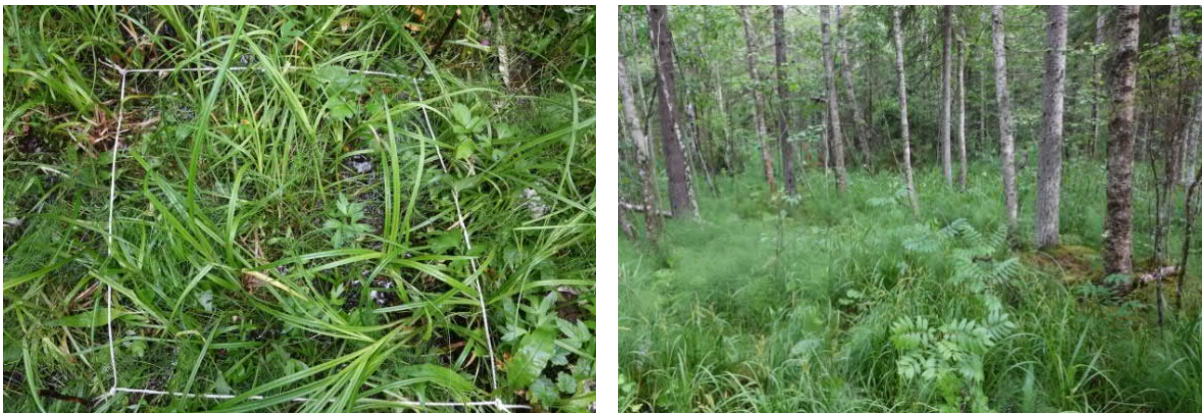
Kuva 4-2. Nukarin lehtokorpi kasvillisuusruutu 2 (vasen kuva) ja yleiskuva kohti koillista (oikea kuva) vuonna 2020

Nukarin kasvillisuusruudun 2 seurantatulokset on esitetty taulukossa (Taulukko 4-2) ja vuoden 2020 valokuvat (Kuva 4-2).

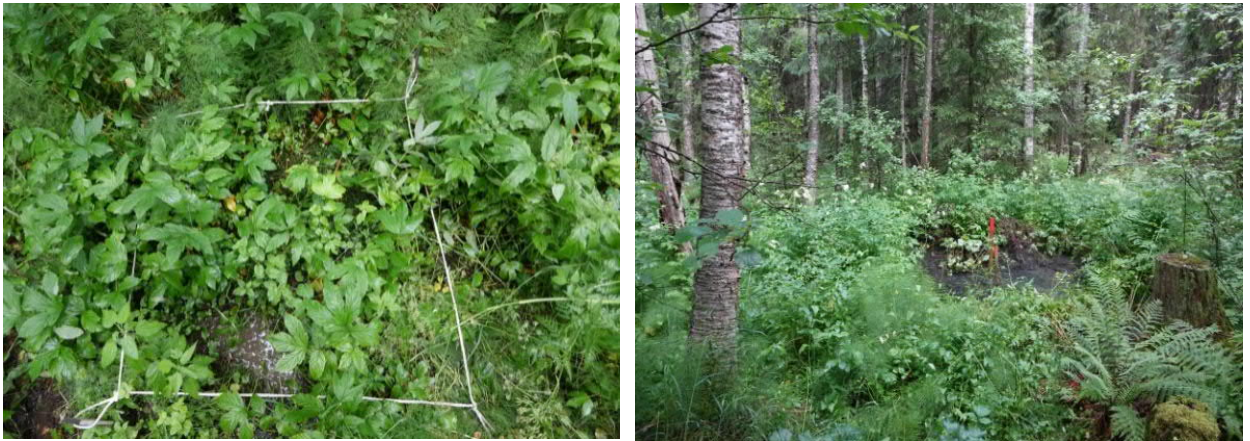
Kuva 4-3. Veikkolan lehtokorpi kasvillisuusruutu 3 (vasen kuva) ja yleiskuva kohti koillista (oikea kuva) vuonna 2020.

Veikkolan kasvillisuusruudun 3 seurantatulokset on esitetty taulukossa (Taulukko 4-3) ja vuoden 2020 valokuvat (Kuva 4-3).

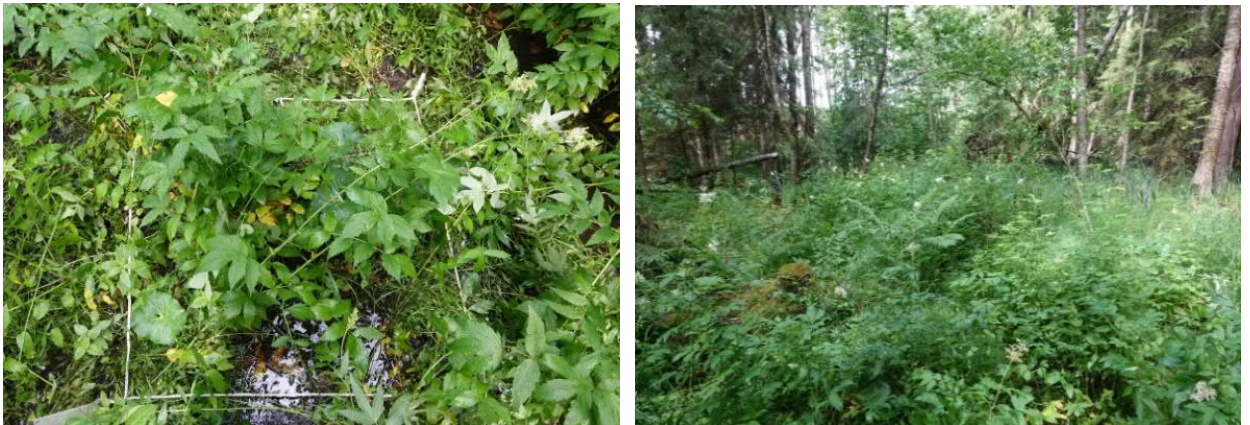
Kuva 4-4. Veikkolan lehtokorpi kasvillisuusruutu 4 (vasen kuva) ja yleiskuva kohti koillista (oikea kuva) vuonna 2020.

Veikkolan kasvillisuusruudun 4 seurantatulokset on esitetty taulukossa (Taulukko 4-4) ja vuoden 2020 valokuvat (Kuva 4-4).

Vuonna 2018 kasvillisuusruutua jouduttiin siirtämään ampiaspesän takia 2 metriä alkuperäisestä ruutupaikasta, joten vuoden 2018 tulokset eivät ole vertailukelpoisia aiempien vuosien ruututulosten kanssa. Tämän vuoksi vuoden 2018 aineisto on jätetty pois tarkastelusta.

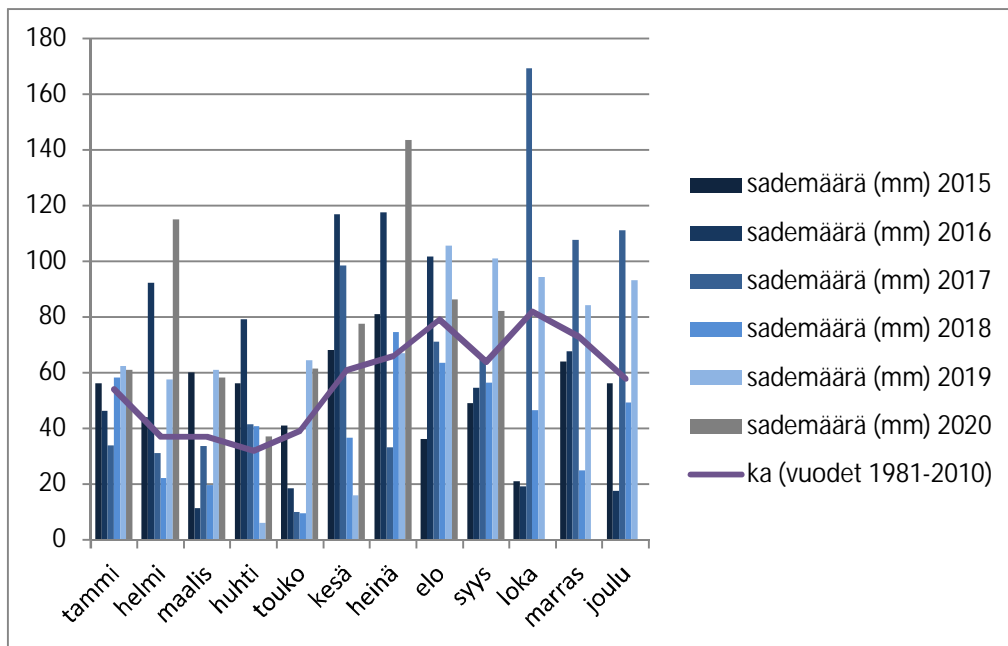
Kuva 4-6. Sademäärät (mm) Helsinki-Vantaan lentoasemalla tammi-joulukuussa 2015-2019, tammi-syyskuussa 2020 sekä vertailukaudella (vuodet 1981-2010).

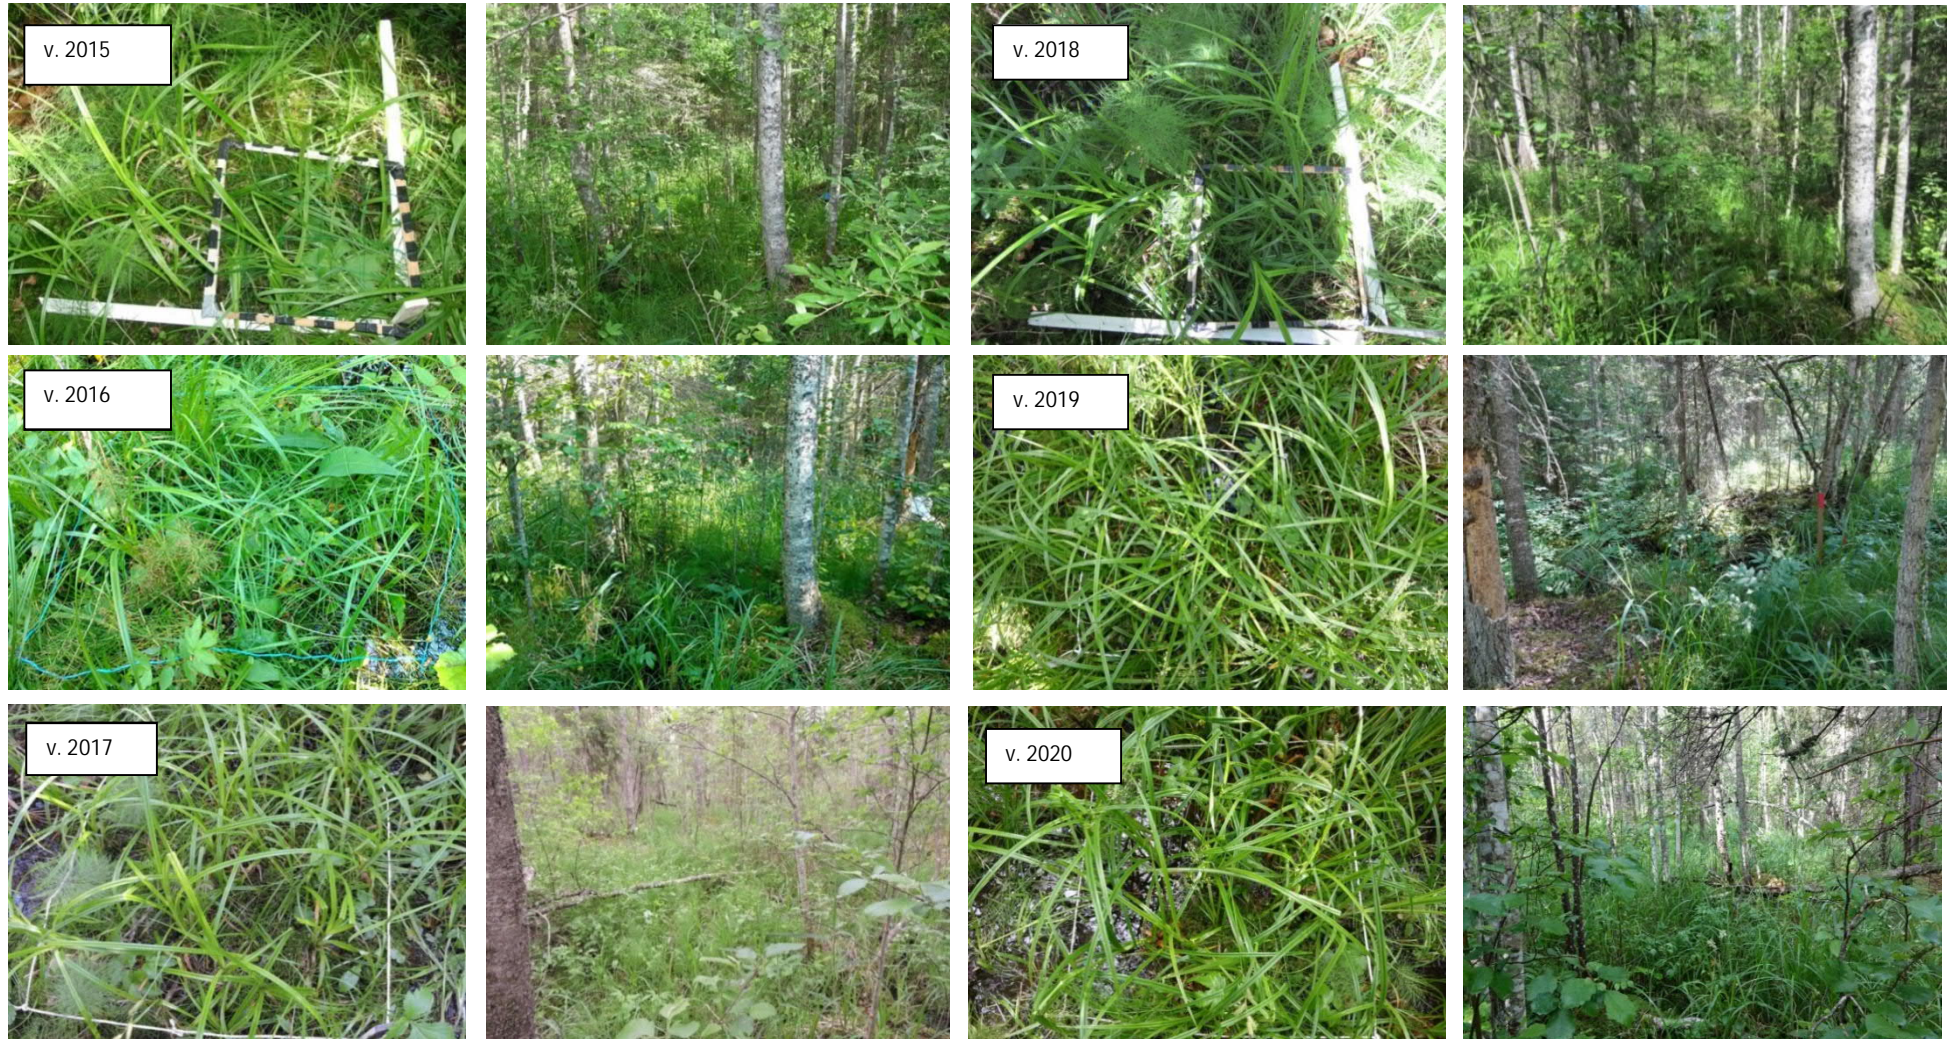
Nukari, kasvillisuusruutu 1 (vasen kuva) ja yleiskuva kohti koillista (oikea kuva) vuosina 2015-2020.

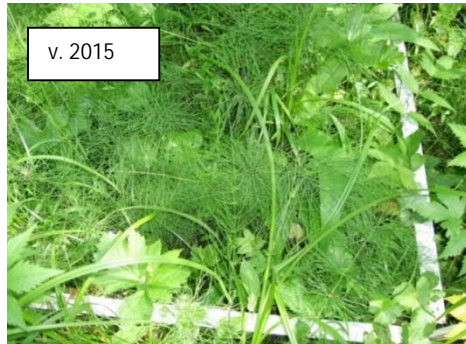
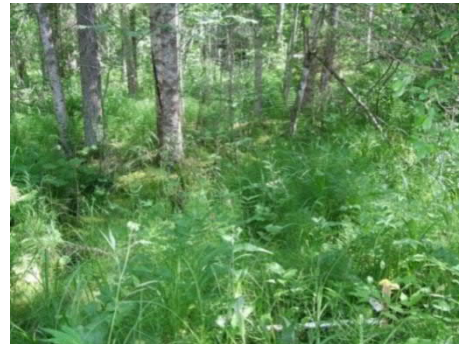
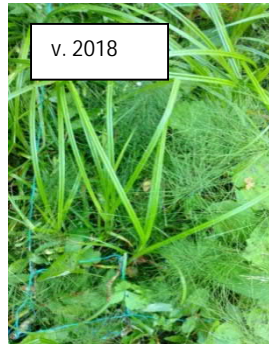
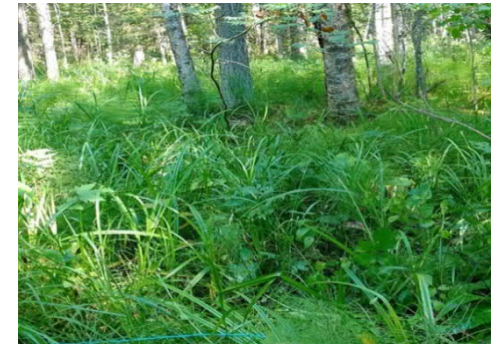
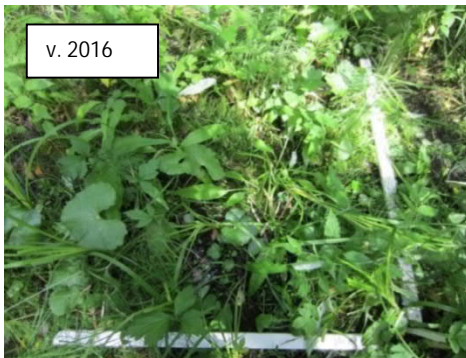
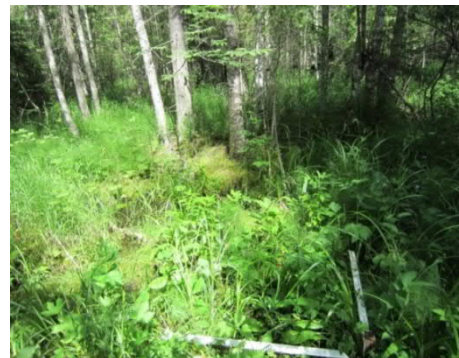
Nukari, kasvillisuusruutu 2 (vasen kuva) ja yleiskuva kohti koillista (oikea kuva) vuosina 2015-2020.

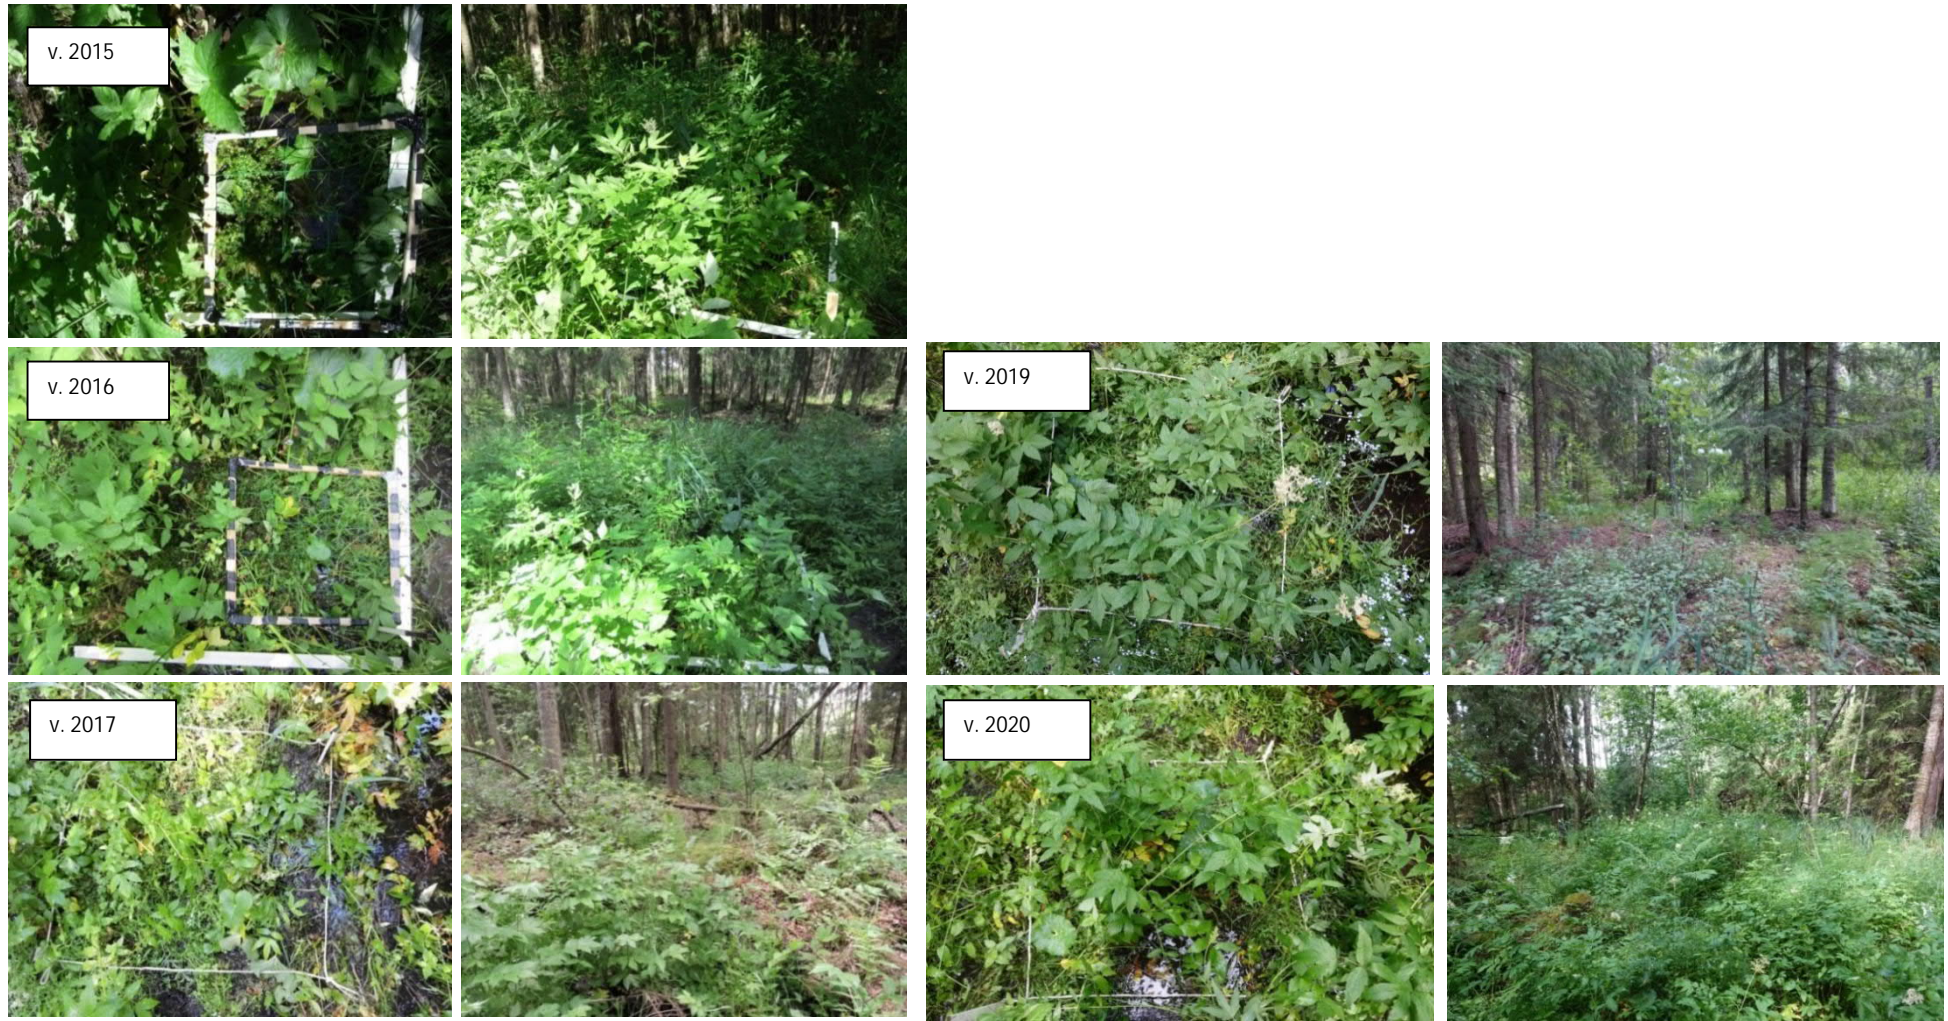
Veikkola, kasvillisuusruutu 4 (vasen kuva) ja yleiskuva kohti koillista (oikea kuva) vuosina 2015-2020. Vuonna 2018 kasvillisuusruutua jouduttiin siirtämään ampiaispesän takia, joten 2018 kuvat eivät ole mukana.
