T202213  
26.8.2022

**Keskon 2 x 110 kV:n voimajohdon  
luonto- ja ympäristöselvitys**

Nurmijärvi

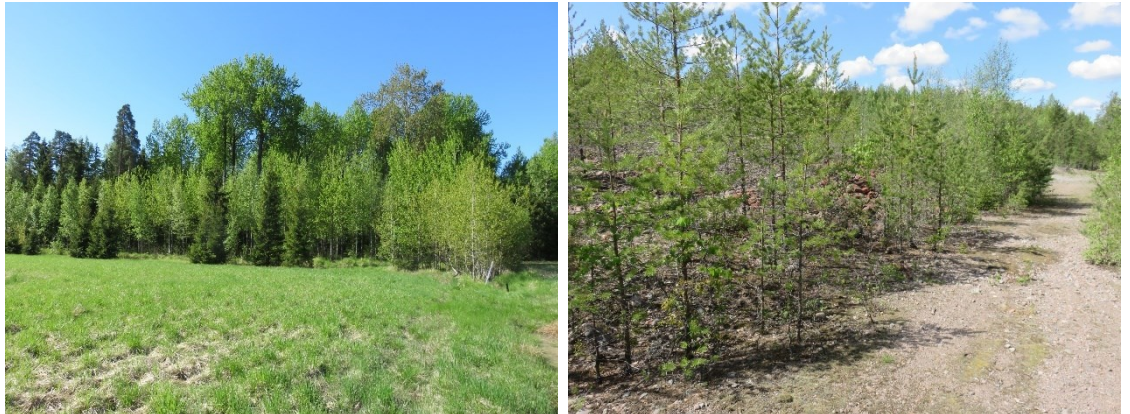
Kuvat 2 ja 3. Vasemmalla on näkymä laajasta haavikosta (ylispuut) eteläosan metsässä ja oikealla on Murhamäen hiekkakuopan nuorta mäntymetsää. Mäntyjen lomassa on mm. seulottujen kivilajikkeiden jäännöskasvoja.
