Nurmijärvi

Klaukkalantien ja lähiympäristön kehittäminen

Nurmijärven kunta ja Ramboll Finland Oy 16.12.2022

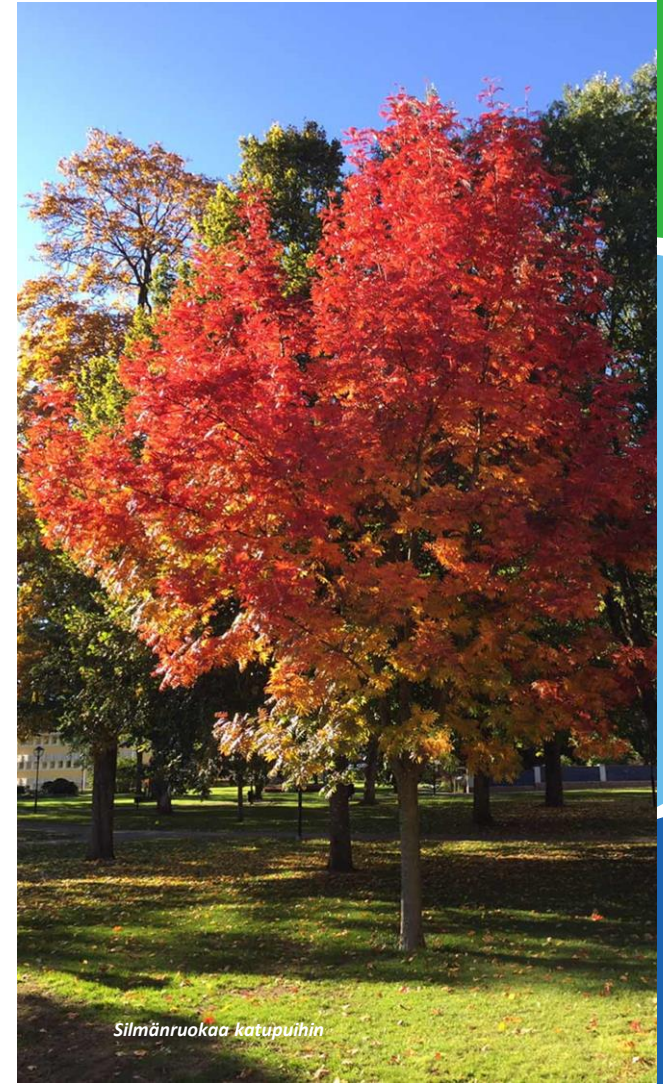
Silmänruokaa katupuihin

Viheralueiden ja kasvillisuuden osalta tunnistettiin puutteita niiden kunnossa ja itse kunnossapidossa.

- Alueella on pusikoituneita katualueiden reunoja ja puustoa liian lähellä kulkuväylää, mikä luo viimeistelemätöntä vaikutelmaa ja riskin liikenneturvallisuudelle.
- Kasvillisuuden kunnossapidon matala hoitotaso on lisännyt hoitovelkaa sekä korjausvelkaa muissa maisemarakenteissa mm. kiveykset ja muurit
- Huonokuntoisia puita ja nurmialueiden liian pitkää kasvua havaittiin useammassa kohdassa.
- Osa nurmialueista on hankalasti hoidettavissa paikossa.
- Alueella on hoitamatta jääneitä istutuksia.

Viheralueiden hoitoon ja kasvillisuuden käsittelyyn liittyviä keskeisimpiä toimenpidetarpeita ovat:

- Pusikoiden raivaus ja puuston ja kantojen poisto.
- Kallioiden raivaus esiin, jonka myötä kallioista voidaan luoda ympäristön kiinnostavuutta lisääviä elementtejä (myös yhdessä valaistuksen kanssa).
- Katutilaa ryhdittävien puiden lisääminen erikoiskuljetusreitit kuitenkin huomioiden. Lisätään erikoispuita, jotka erottuvat esim. syysväreillä tai kukinnalla.
- Nurmialueita korvataan osin kiveyksellä ja pensaille kunnossapidon helpottamiseksi.
- Nostetaan valikoitujen alueiden hoitoluokitusta siistin yleisilmeen varmistamiseksi.
- Lisätään kausi- ja kukkasipuli-istutuksia.
- Lisätään resursseja rakentamiseen ja hoitoon sekä hoidon laatuun ja valvontaan.

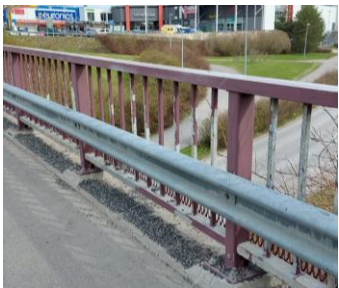
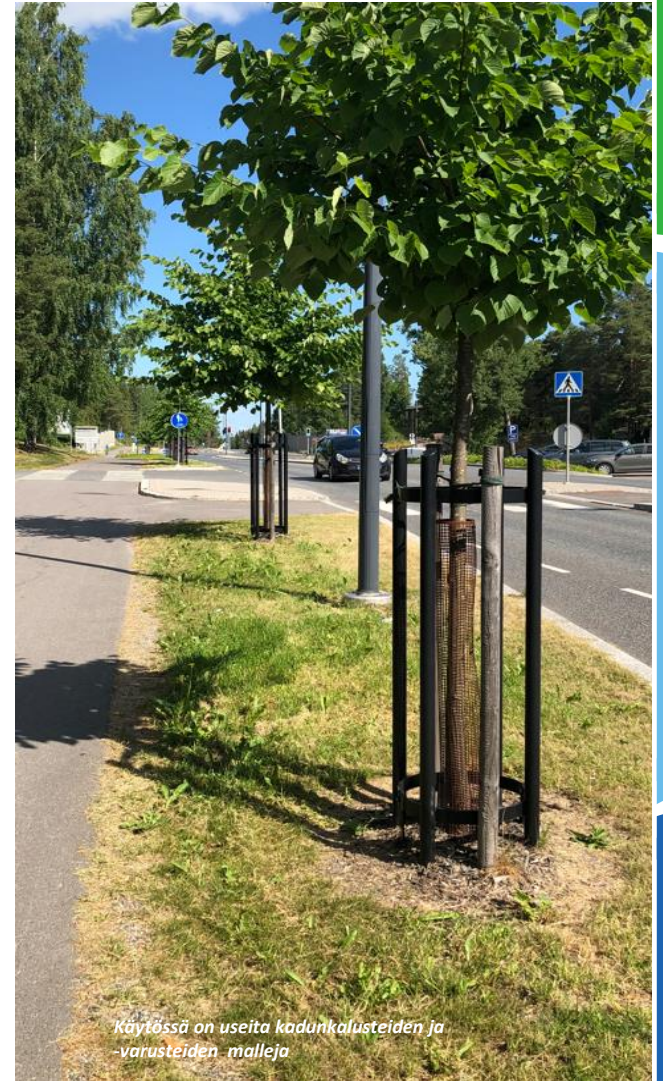
03-2 Kalusteet ja varusteet

- Varusteiden kuluneet maalaukset (mm. siltojen kaiteissa)
- Kaidarakenteiden vauriot
- Laaja kirjo kalusteiden malleissa ja iässä (mm. puiden runkosuojissa)
- Penkkien puuttuminen keskeisiltä jalankulun reiteiltä ja alueilta
- Satunnaisiin paikkoihin parkkeeratut ja rakenteisiin kiinnityt polkupyörät
- Roska-astioiden vähäinen määrä

Käytössä on useita kadunkalusteiden ja varusteiden malleja

- Linjataan Klaukkalassa (ja laajemmin Nurmijärvellä) käytettävät kadunkalusteiden mallit ja niiden värit, joilla luodaan yhtenäistä ilmettä katukuvaan.
- Korjataan kaiteiden vauriot ja maalataan siltojen kaiteet yhtenäisellä värillä, joka sulautuu liikennenympäristöön. Käytettävä väri on jatkossa tummanharmaa, mikä herättää vähäistä huomiota eikä siten aseta haasteita liikenneturvallisuuden kannalta.
- Poistetaan tarpeettomat runkosuojat alueen puista, käytetään jatkossa yhtenäistä mallia.
- Toteutetaan erillinen suunnitelma penkkien sijoittamisesta ja penkkimallista. Penkkisuunnitelmassa huomioidaan esteettömyyskartoituksilla tunnistetut tarpeet ja penkkien esteettömyyskriteerit.
- Lisätään polkupyörätelineitä ja roska-astioita

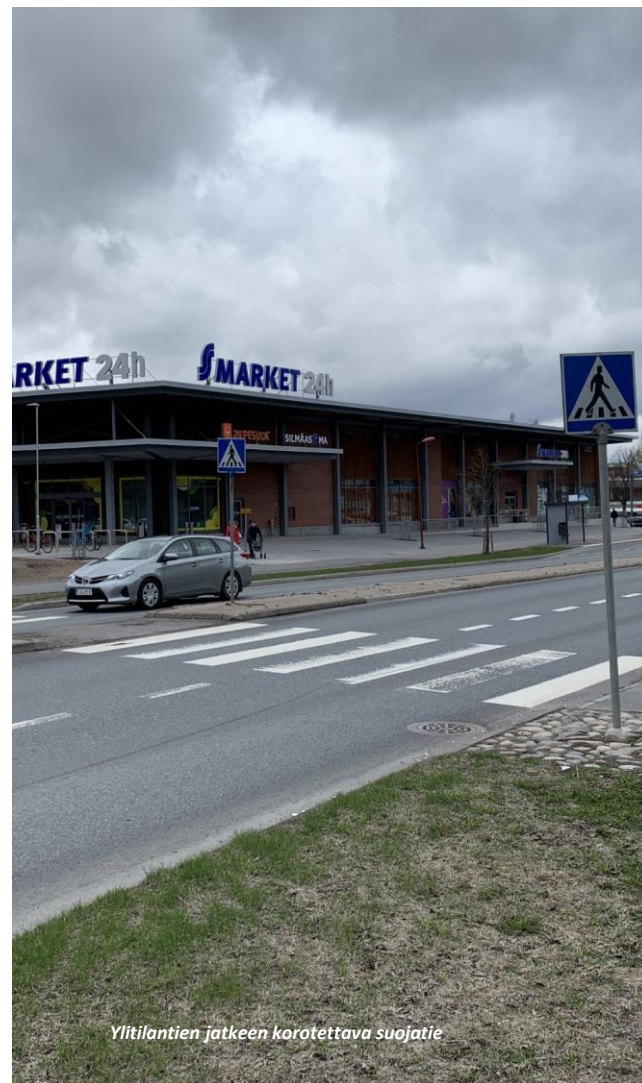
03-4 Nopeusrajoitusmuutos

Kuonomäentien ja Kiikkaistenkujan liittymien välinen osuus on ollut onnettomuusherkkä. Onnettomuuksista suuri osa on ollut keskusta-alueelle tyypillisiä onnettomuuksia (mm. peräänajo-, kääntymis- sekä jalankulun ja pyöräliikenteen onnettomuudet), mutta niiden suuri määrä kertoo mm. korkeista tilannenopeuksista.

Ylitolantien jatkeen korotettava suojatie

- Toteutetaan ydinalueen nopeusrajoitusmuutos aluumerkintänä.
- Tehostetaan muuttuneen nopeusrajoituksen viestiä nopeusrajoituksen ajoratamerkinnöin muutoskohdissa.
- Nopeusrajoitusmuutos toteutetaan samanaikaisesti suojatien parantamisen kanssa 1. vaiheen toimenpiteenä.
- Parannetaan Klaukkalantien ylittävä Ylitolantien jatkeella oleva suojatie korotetuksi suojatieksi. Suojatien suunnittelussa tarkistetaan suojatien paikka suhteessa Ylitolantien jatkeen jalankulun ja pyöräliikenteen väylään sekä varmistetaan ylityskohdan riittävä valaistus. Korotus toteutetaan ympäristöön sopivalla kiveyksellä. Yhtenäisen ylitysmatkan pituus varmistetaan suunnitteluohjeen mukaisesti.

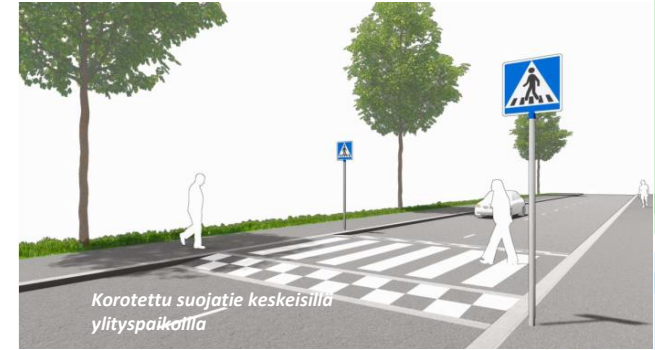
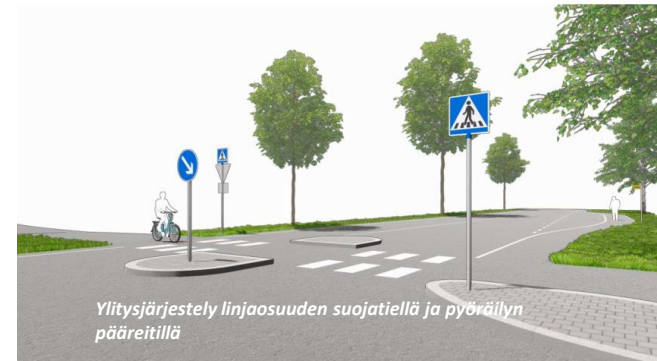
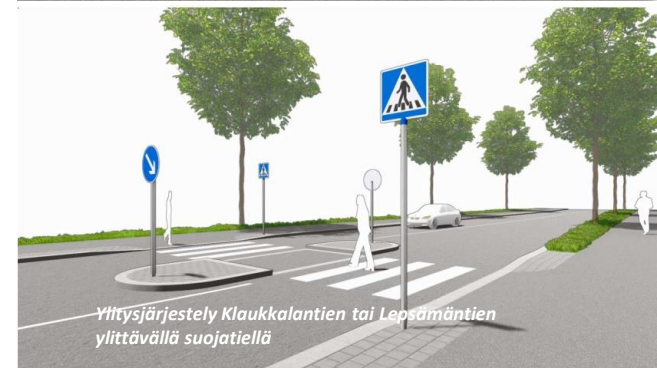
03-5 Liikenneturvallisuus

Klaukkalantien ja Lepsämäntien katu- ja tonttiliittymät kaipaavat jäsentämistä.

- loivina liittymäkaarina
- autojen ajolinjojen oikomisena viherkaistojen yli
- reunatukien puuttumisena suojatiekohdista
- suunnitteluohjeistuksen vastaisia jalankulun ylityksinä (yli 7 metrin yhtenäinen ylitysmatka)

Katujen ja tonttiliittymien ylityskohdat ovat monin paikoin haastavia jalankulkijan liikenneturvallisuuden kannalta. Lisäksi vilkkaimmissa ylityspaikoissa on hyvä korostaa jalankulkijan asemaa.

- Ensivaiheen toimenpiteenä
 - Parannetaan suojatiet keskeisillä ylityspaikoilla (4 kpl)
 - Karsitaan näkemiä peittävä kasvillisuus
 - Selkiytetään järjestelyitä pyöräilyn pääreitillä. Erityistä huomioita kiinnitetään alikulkujen kohtiin, missä pyöräliikenteen nopeudet ovat korkeita. (katso kortit 03-6 Liikennemerkkit ja tiemerkinntät sekä 03-7 Päällysteet)
- 2. vaiheen toimenpiteenä parannetaan ydinalueen ja sen jälkeen reuna-alueiden liittymät ja niiden suojatiet jäsentämällä liittymäalueet uudelleen.
- Liittymien suunnittelussa huomioidaan kohteen sijainti suhteessa pyöräilyn pääreittiin ja esteettömyysvaatimukset. Suunnittelussa varmistetaan liittymäkaarien materiaalien yhtenäisyys (reunatuet ja kiveykset kohteen sijainnista riippuen). Suojateiden liikennemerkkit ja tiemerkinntät uusitaan tieliikennelain mukaisesti kohteiden toteutuksen yhteydessä.

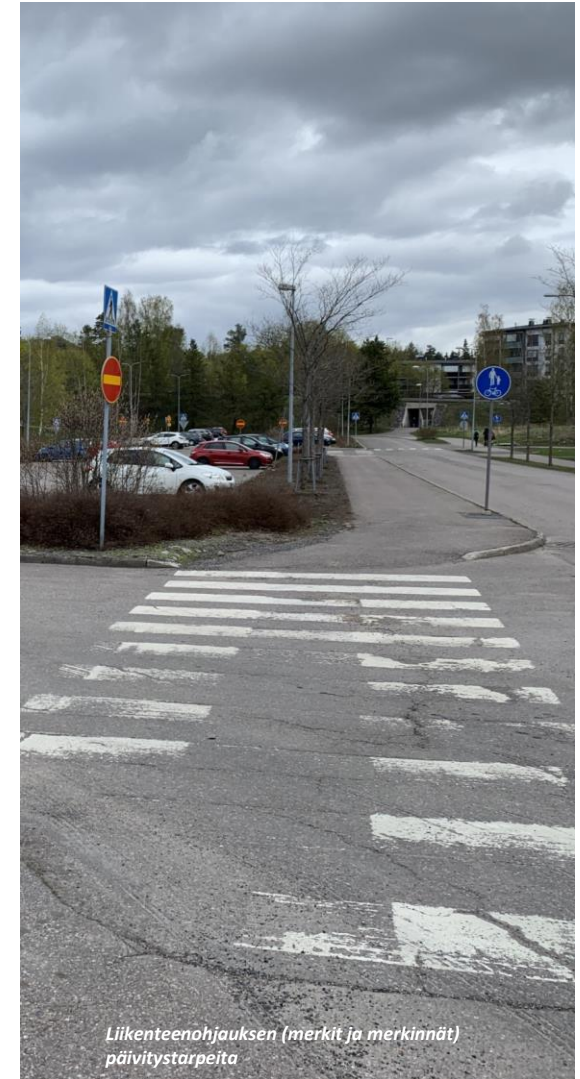
- Erityistä huomiota erottelussa kiinnittää alikulkujen kohtiin, joissa katkoviivamerkinntää voidaan tehostaa nuolimerkinnyllä (väylän laskiessa alikulkuun, n. 30–50 metriä ennen). Alikuluissa pyöräliikenteen ajolinjoja voidaan ohjata tiemerkinntöjen lisäksi tarvittaessa liikennemerkillä (lisäkilpi) ”Aja oikealla”.

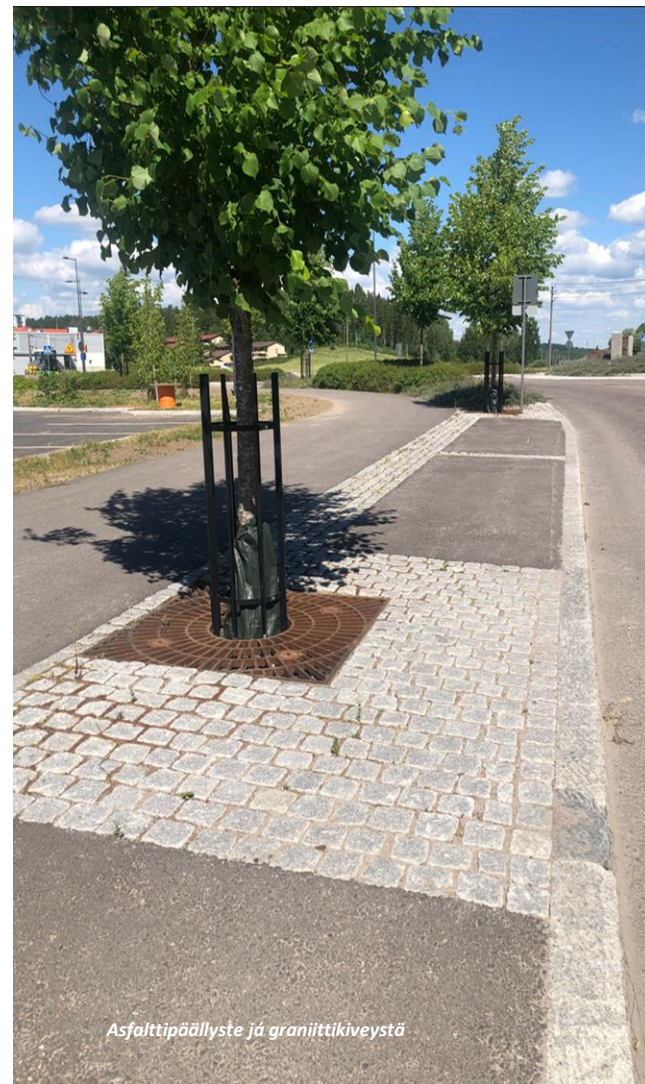
03-7 Päällysteet

Klaukkalan alueella on ajoväylien ja jalankulku- ja pyöräväylien asfalttipäällysteitä rakennettu ja uusittu eri vaiheissa vuosien aikana, jolloin alueella on eri kuntoisia päällysteitä. Osa päällysteistä on huonokuntoisia.

Päällysteissä olevat epätasaisuudet aiheuttavat vaaratilanteita mm. jalankulkijoille ja pyöräilijöille.

Asfalttipäällyste ja graniittikiveystä

- Asfaltointia toteutetaan pääosin päällystysurakoille asetetussa aikataulussa. Keskeistä on huomioida alueen päällystystarpeet päällystysurakan suunnitteluvaiheessa ja pyrkiä yhdistämään pieniä rakenteellisia toimenpiteitä urakkoihin (mm. reunatuokien korjauksia). Urakoiden yhteydessä huomioidaan lisäksi tiemerkkintöjen toteutus- ja uusimistarpeet.

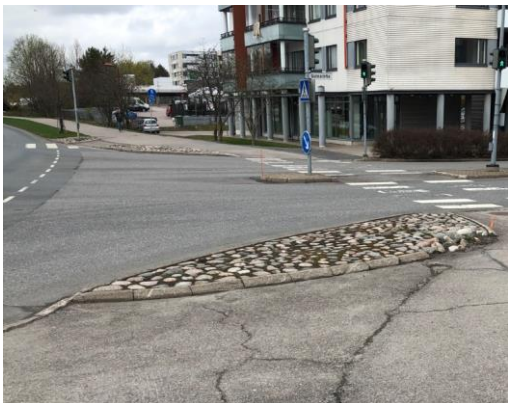
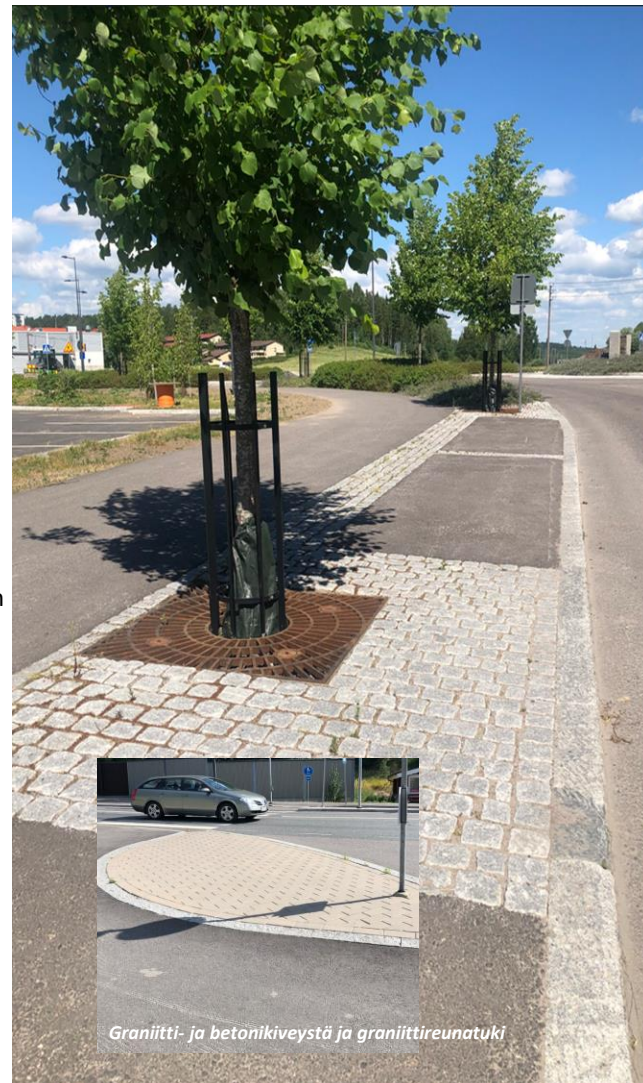
03-8 Reunatuot ja kiveykset

Liittymäalueiden ja saarekkeiden reunatuot ovat vaurioituneet ja kuluneet. Klaukkalantiellä on käytetty paljon betonireunatuota ja kenttäkiveystä, betonireunatuot ovat paikoin kuluneet ja rikkoutuneet mm. auruksen johdosta. Saneeratuilla katuosuuksilla on pääasiassa käytetty graniittista reunatuota. Kenttäkiveyksissä on epäsiistejä alueita.

Graniitti- ja betonikiveystä ja graniittireunatuki

- Uusitaan keskusta-alueella vanhat betoniset reunatuot upotetuiksi graniittiseksi reunatuiksi ja huomioidaan esteettömyyden vaatimukset suojatiejärjestelyissä
- Korvataan kenttäkiveykset betoni- ja graniittikiveyksenä
- Asfaltoidaan liittymäalueet ja tehdään suojateiden ajoratamaalaukset
- Reuna-alueilla reunatukena voidaan käyttää liukuvalettua tai upotettua betonireunatuota

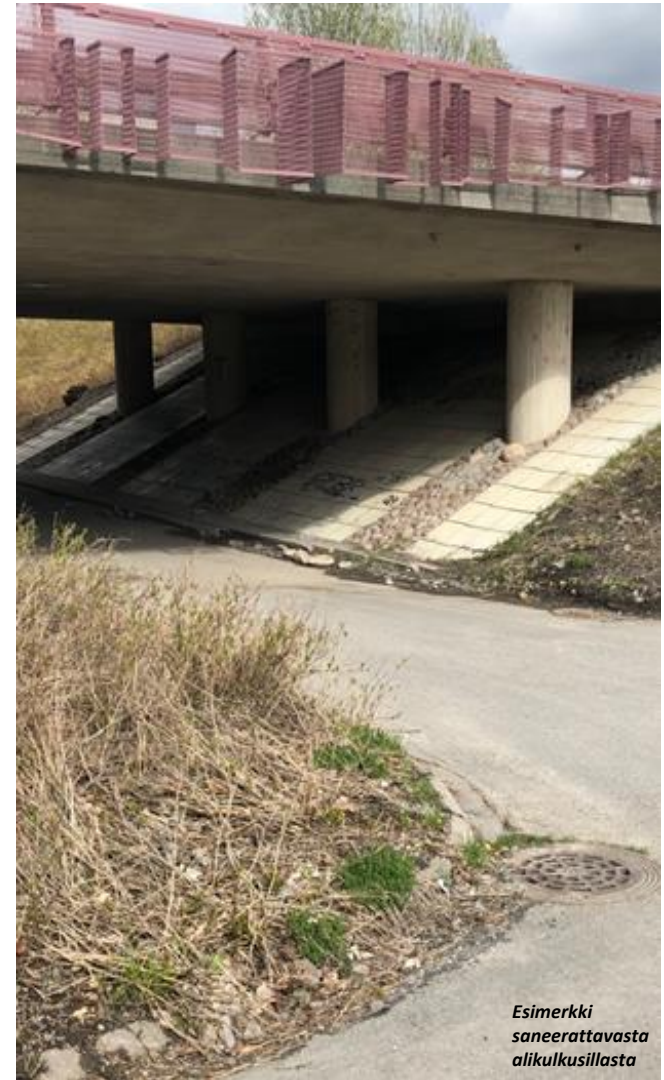
03-9 Alikulkusillat

Alikulut ovat epäsiistissä kunnossa ja niiden turvallisuudessa on korjattavaa.

Reunatuet on paikoin irti tai ovat rikkoutuneet ja luiskissa on huonokuntoisia betonikiviä ja kiviverhouksia.

Turvallisuuden kannalta näkemät ei ole riittävät.

Alikuluissa on ylikasvaneita huonokuntoisia istutusalueita.

Siltakaiteiden maalipinta on kulunut ja poikkeaa mm. valaisinpylväiden väristä.

Esimerkki saneerattavasta alikulkusillasta

- Hoidetaan/uusitaan/poistetaan istutusalueita, jolloin myös näkemiä saadaan parannettua
- Alikulkujen kohdilla sekä laajemmin keskusta-alueen jalankulun ja pyöräliikenteen väylillä (pyöräilyn pääreitit alueella) suositellaan erottelemaan kulkusuunnat katkoviivamerkinnällä. Toimenpide on kuvattu kortilla *03-6 Liikennemerkit ja tiemerkinnet*.
- Siltakaiteet maalataan saneerattujen alueiden mukaisesti tummanharmaaksi.
- Alikulkujen valaistuksen riittävyys arvioidaan pimeään aikaan ja tarvittaessa lisätään valaistusta.
- Vaatii tarkempaa kunnostussuunnittelua.

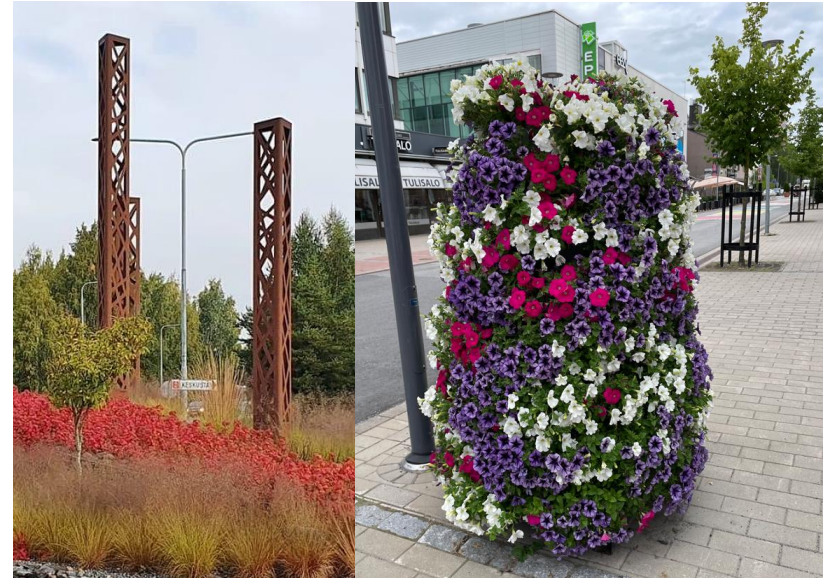
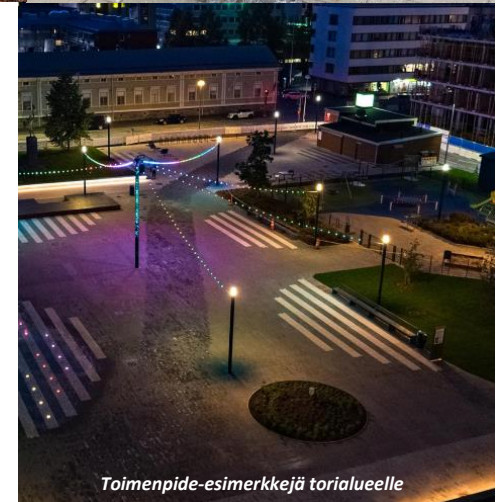
03-11 Klaukkalan keskustaan saapuminen (keskustaportit)

- Klaukkalaan ajettaessa ei ole havaittavissa missä maantien kaltainen osuus muuttuu keskustan katualueeksi.
- Keskustaan saavuttaessa alueen katuympäristö ei vähennä ajonopeuksia, korosta keskustaan saapumista eikä paranna alueen turvallisuutta.
- Klaukkalantie palvelee erikoiskuljetusten reittinä välillä Vantaan raja- Lahnuksentie, mikä ohjaa suunnitteluratkaisuja. Erikoiskuljetusten vaatimukset tulee huomioida myös porttikohtien kehittämisessä.

- Rakennetaan Klaukkalantielle kohta, jossa maiseman ja infran keinoin havaitaan keskustan alkavan
- Liikenteelliset elementit, kuten suojatien sijainti tai liikenneympyrä määrittävät luontevaa keskustaportin paikkaa
- Kausi-istutusten lisääminen saarekkeisiin ja katualueen reunalle
- Porttiaiheeksi esim. kapea teräsrakenne köynnöksillä/valaistuksella tai teräsviirit valaisinpylväissä
- Viheralueiden hoitotason nosto
- Reunatukien ja saarekkeiden laadun kohottaminen
- Valaistuksen lisääminen, maisemarakenteiden korostaminen valaistuksella
- Erikoisvalaisin kadulle ym.

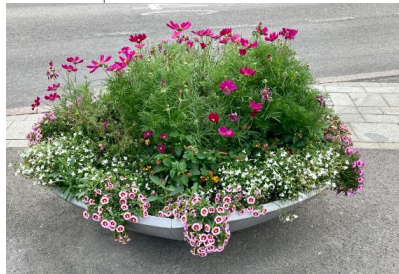
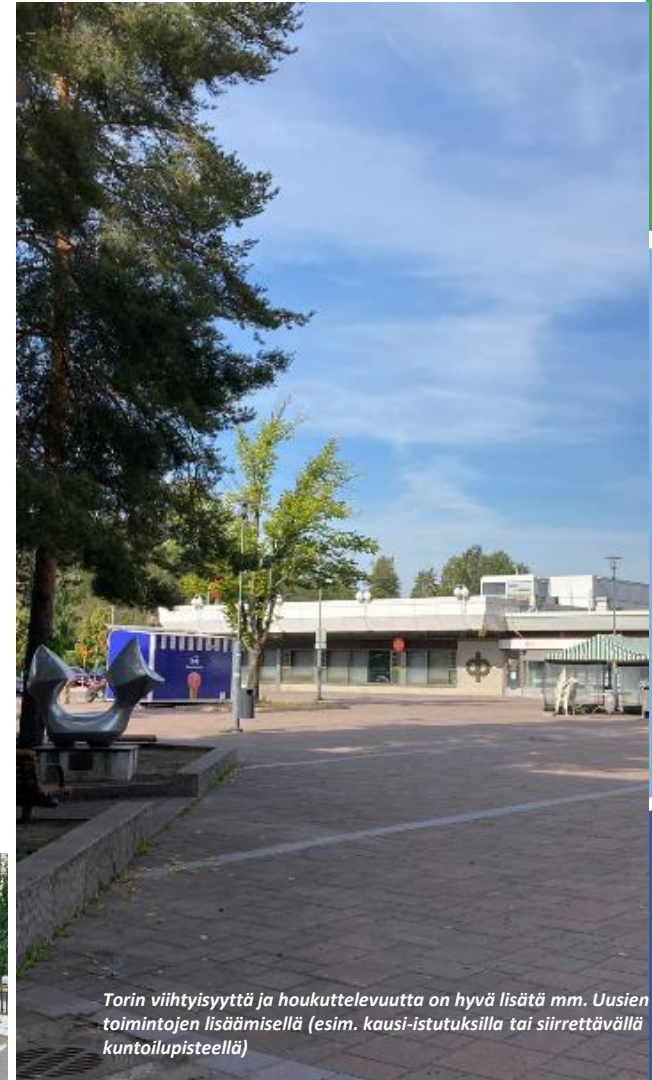
03-12 Torin ympäristö

- Torin ongelmia mm. läpiajo, kuluneet kalusteet ja huonokuntoinen kasvillisuus
- Kaapeleita on pinta-asennuksena myyntikojuille
- Torin näkyvyys Klaukkalantielle on vähäinen
- Valaistuksessa vanhan mallisia valaisimia

Torin viihtyisyyttä ja houkuttelevuutta on hyvä lisätä mm. uusien toimintojen lisäämisellä (esim. kausi-istutuksilla tai siirrettävällä kuntoilupisteellä)

- Korvataan torin heikkokuntoiset puut 2 kpl toisella lajikkeella esim. rusokirsikka
- Uusitaan kausi-istutusten astiat, astioilla voidaan rajata liikekiinteistöjen sisäänkäyntejä/terassitilaa/p-aluetta. Kevyempänä toimenpiteenä nykyiset astiat maalataan.
- Lisätään toiminnallisuutta esim. siirrettävä kuntoilupiste ja mäntyjen alle puinen esiintymistaso
- Merkitään läpiajokielto torin länsilaitaan liikennemerkein
- Määritetään yhtenäinen linjaus katurakenteisiin ja kalusteisiin
- Uusitaan valaistus huomioiden mahdolliset erikoisvalaistuksen paikat torilla
- Lisätään polkupyörätelineitä

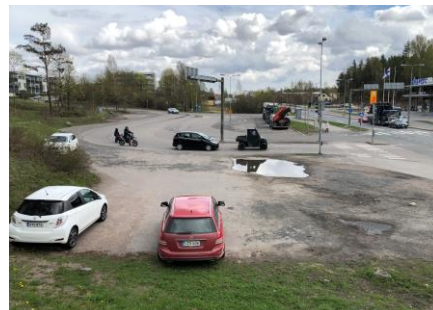
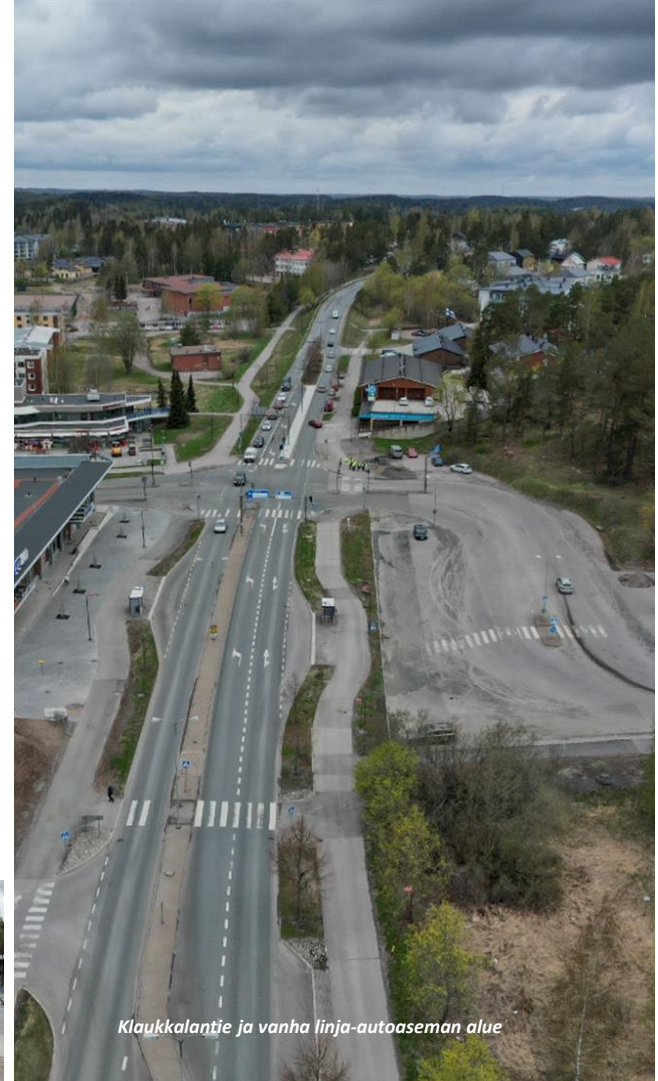
03-13 Vanhan linja-autoaseman kohta

- Alueen jäsentymättömyys, ajoradan sijainti on laajalla asfalttialueella epäselvä
- Ylipitkä suojatie, jonka ylitystarve vähäinen korvaavan reitin vuoksi (ajoratamerkinnot poistettu vuonna 2022)
- Reunatukien ja saarekkeiden huono kunto liittymäalueella ja vanhan aseman alueella
- Vanhan linja-autoaseman tontin pohjoispäässä tapahtuu läpiajoa jalkakäytävän ja pyörätien kautta etelän suuntaan liikennevaloliittymään ks. kuva alla.
- Tontille on muodostunut raskaan liikenteen pysäköintialue, jota ei kuitenkaan ole osoitettu liikennemerkein.
- Aluetta käytetään lumen varastointiin ja se toimii ajoittain myös linja-auton kääntöpaikkana.

Klaukkalantie ja vanha linja-autoaseman alue

- Selkeytetään ajoradan sijainti ja jalankulun ja pyöräliikenteen reitit.
- Poistetaan läpiajomahdollisuus tontin kautta.
- Rajataan autoliikenteen väylät ajoratamerkinnoilla. Klaukkalantien reunalla voidaan harkita käytettävän myös ajoestepollareilla tai vastavia rakenteita.
- Uusitaan huonokuntoiset saarekkeiden ja liittymäalueiden reunatuet ja betonikiveykset.
- Osoitetaan pysäköintipaikat ja oppilasliikenteen alue.
- Hoidetaan/harvennetaan reuna-alueiden kasvillisuutta ja nostetaan nykyisten viheralueiden hoitotasoa

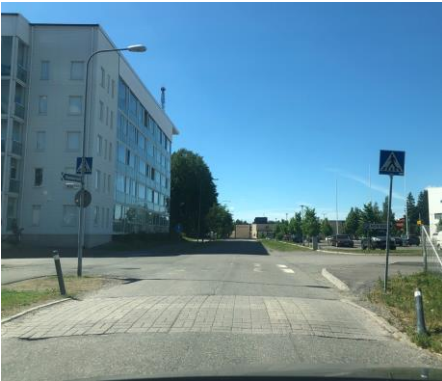
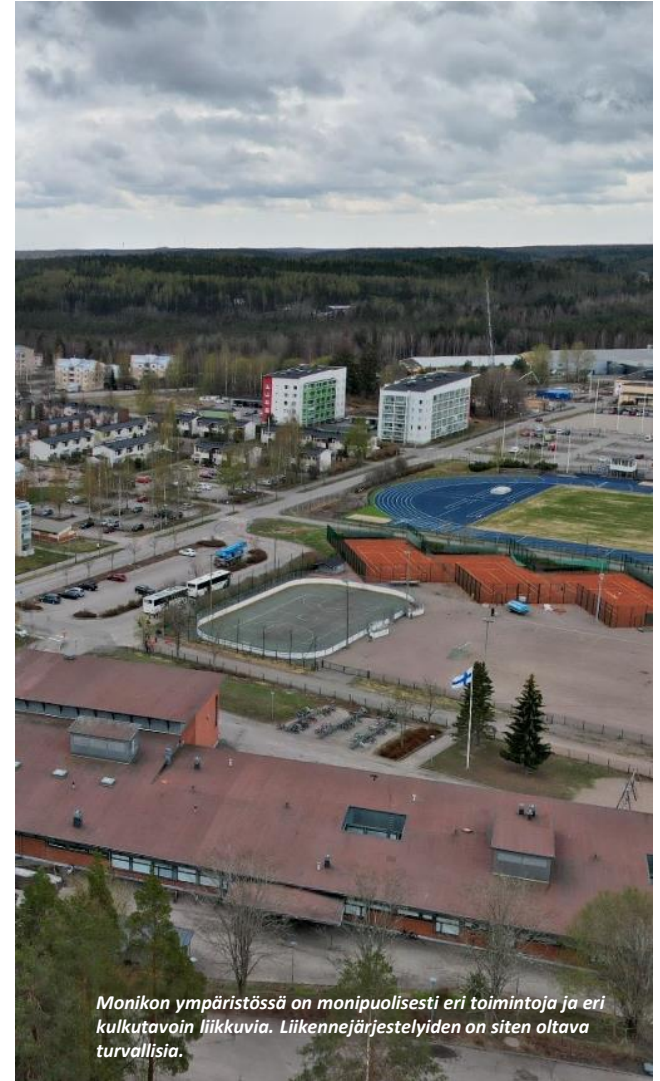
03-14 Monikon ja koulujen ympäristö

- Hoitamaton ja huonokuntoinen kasvillisuus
- Suojatiet eivät ole esteettömiä ja niiden pituus ei täytä suunnitteluohjeistuksen määritelmää, suojatien jatkoyhteys on puutteellinen
- Ajouradan korotukset ovat huonokuntoiset ja liittymäkaaret osin viimeistelemättä

Monikon ympäristössä on monipuolisesti eri toimintoja ja eri kulkutavoin liikkuvia. Liikennejärjestelyiden on siten oltava turvallisia.

- Uusitaan katupuustoa, poistetaan ja kunnostetaan huonokuntoisia pensasalueita
- Toteutetaan Kuntotielle kolme korotettua suojatietä ja rakennetaan esteetön yhteys liittyville väylille. Suojateiden jatkosuunnittelussa tulee varmistaa korotusten toteutettavuus, jotta korotukset eivät aiheuta tärinää viereisille kiinteistöille.
- Jäsennetään nykyisiä liittymäalueita (suojateiden lyhentäminen ja reunatukien korjaus)
- Huomioidaan koulujen saattoliikenteen järjestelyt sekä oppilasliikenne kouluille, liikunta-alueille ja Monikon alueelle
