# Rakennusten korjattavuus- ja siirrettävyysselvitys

Jussilan tilan rakennukset  
Aittakalliontie 227, Nurmijärvi

Asiakirjan päiväys  
15/08/2024

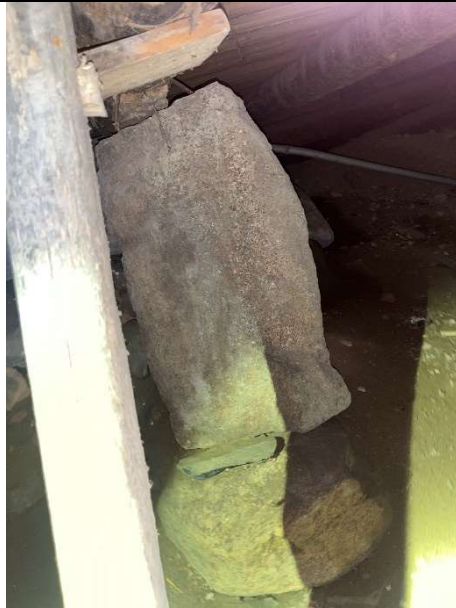
Kuva 7 Alapohjarakenteiden tuentaa

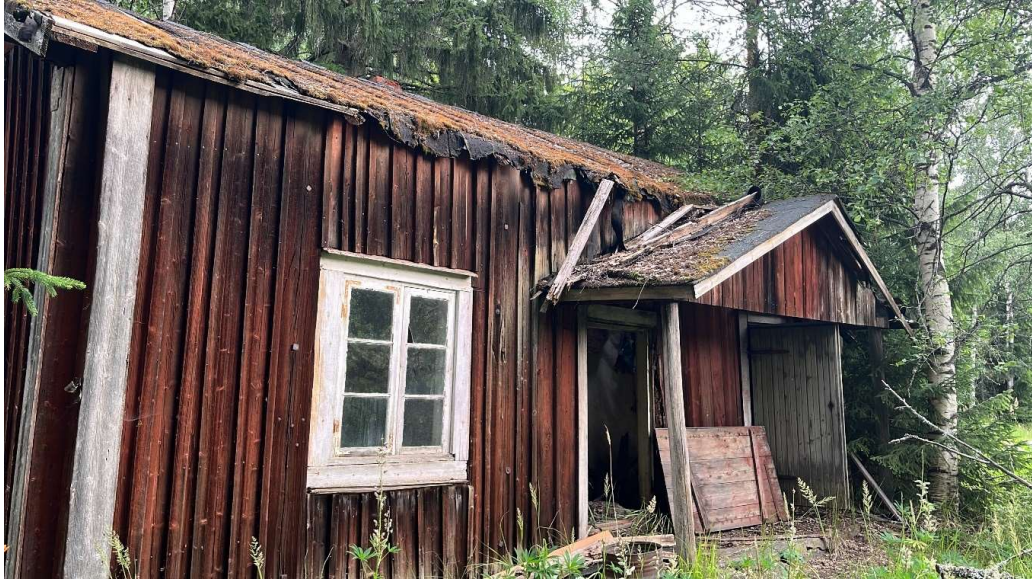
Kuva 19 Rakennus 2.

Rakennus 2 (asuinrakennus) on pahoin vaurioitunut vuotavan vesikaton vuoksi. Rakennuksessa on romahdusvaara eikä rakennusta tutkittu sisätiloista käsin. Ulkoseinärakenteiden alaosat ovat paikoin maata vasten. Hirsirungon ulkopinnan ulkoverhouslaudoitus on lahovaurioitunut. Välipohja ja vesikatto ovat lahovaurioituneet. Suositellaan purkamaan rakennus.

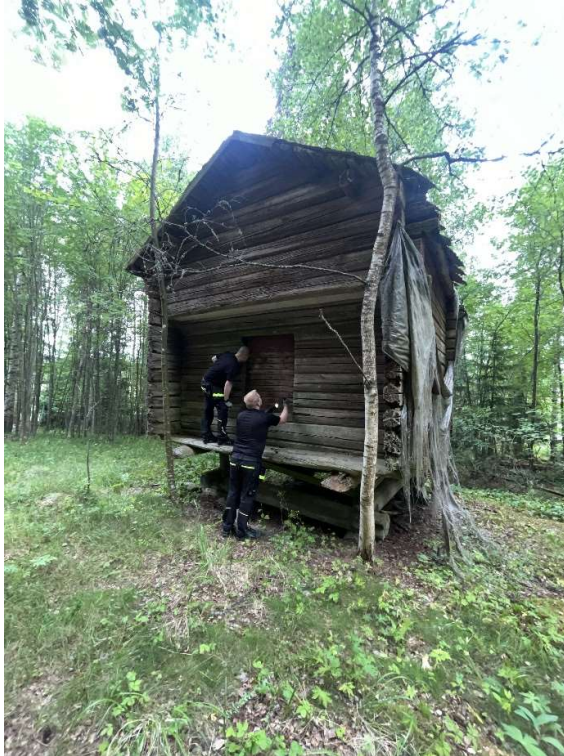
Kuva 33 Rakennus 4.

- Rakennukseen ei päästy sisälle, ovi lukossa.
- Vesikatto vuotanut.
- Lattialankuissa kosteusvaurioita ja mikrobikasvustoa. On mahdollista, että rakenteet ovat kärsineet laajasti kosteus- ja mikrobivaurioista rakennuksen sisäosissa kattovuodosta johtuen.
- Ulkoseinähirsissä paikoin lahoa
- Perustukset osin maata vasten
- Sisäänkäynnin lautaverhouksessa lahoa
- Alimmat hirret lahoja
- Yksittäiset ulkoseinähirret lahoja sekä päädyissä että pitkällä sivulla

Rakennuksessa 4 (jalka-aitta) oli havaittavissa lahovaurioita mm. ulkoseinissä ja alapohjarakenteissa. Aittaa ei päästy tutkimaan sisätiloista käsin. Aitan katto on arviolta vaurioitunut, mikä on mahdollisesti aiheuttanut lahovaurioita myös ulkoseiniin ja alapohjaan. Rakennus on niin huonossa kunnossa, ettei sen siirtäminen ole mahdollista. Rakennuksesta voidaan käyttää hyväksi joitain hyväkuntoisempia hirsistä.

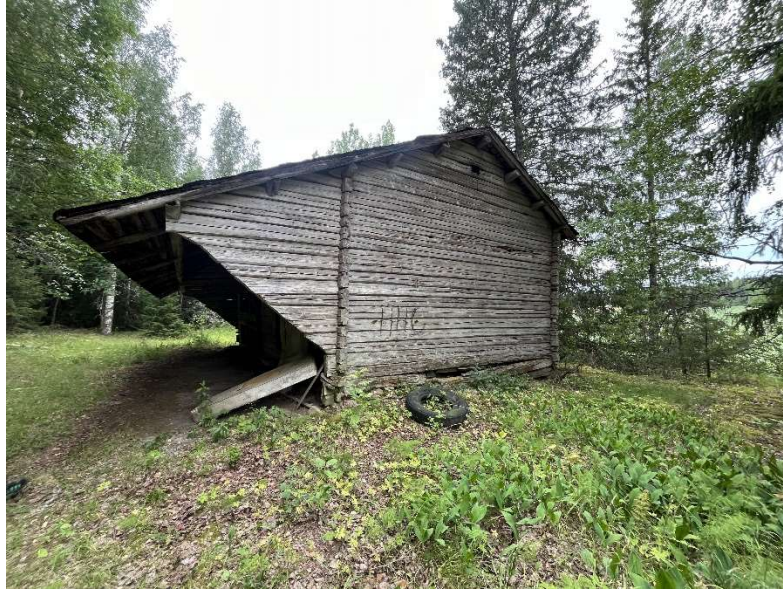
Kuva 38 Rakennus 5.

- Vesikatto vuotanut. Riihen välipohjassa havaittavissa laajoja lahovaurioita. On mahdollista, että rakenteet ovat kärsineet laajasti kosteus- ja mikrobivaurioista rakennuksen vesikattovuodosta
- Välipohjan lattialaudoituksessa lahoa
- Salvoksissa lahoa
- Ulkoseinähirsissä runsaasti lahovaurioita koko ulkoseinän osalta.
  - ulkoseinähirsien pinnoilla leväkasvustoa
- Perustukset osin maata vasten

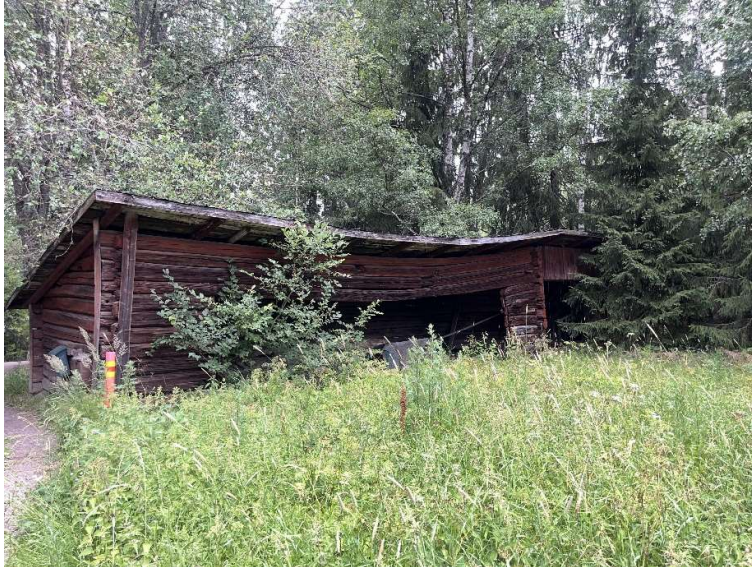
Kuva 49 Rakennus 6.

- Osa kantavista hirsistä poikki
- Romahdusvaara
- Vesikatto vuotanut
- Perustukset osin maata vasten
- Ulkoseinähirsissä runsaasti lahovaurioita
- Perustukset osin maata vasten
- Alimmat hirret lahoja
