## KOSTEUS- JA SISÄILMATEKNINEN KUNTOTUTKIMUS

Märkiön leirikeskus

Hangonväylä 1506

Raportin päiväys 5.2.2024

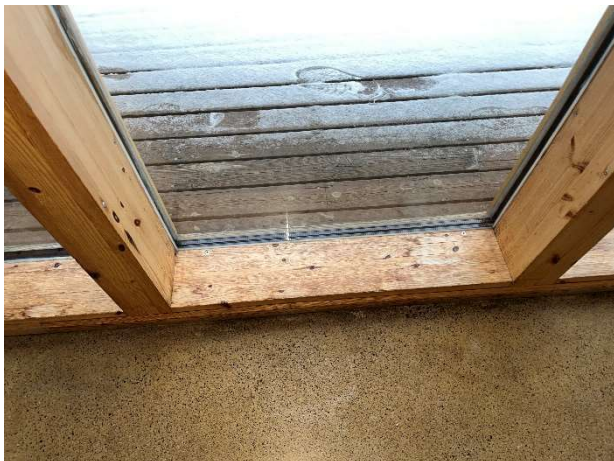
Rakennuksessa on myös korkeita ikkunoita ja ikkunaseiniä. Näiden karmien alapuolilla havaittiin jalkalistojen taustalla mineraalivillakaistat. Alue on melko riskialtis voimakkaiden lämpötilavaihteluiden ja puurakenteiden kautta kulkeutuvan kosteuden osalta.

Kuva 27. Ikkunaseinien alapuolelle on jätetty karmin alle villakaistat.

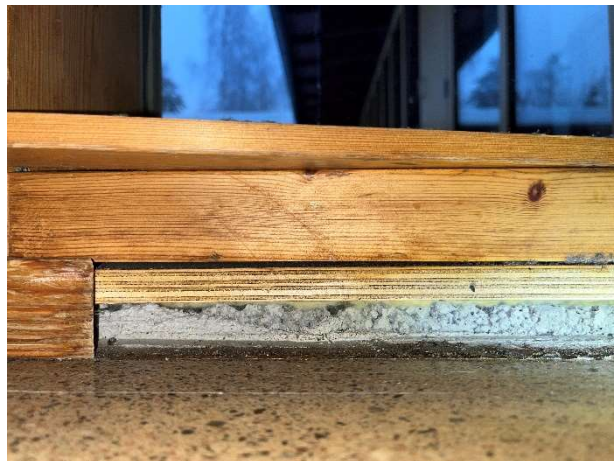
Kuva 28. Mineraalivillaa betonin ja puurakenteiden välissä.

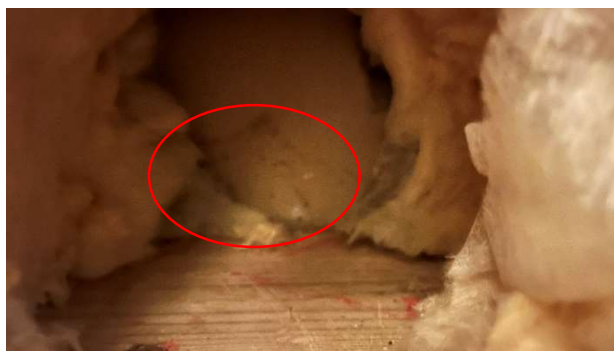
Kuva 29. Tummumaa ikkunan alapuolisen seinärakenteen tuulensuojalevyssä.

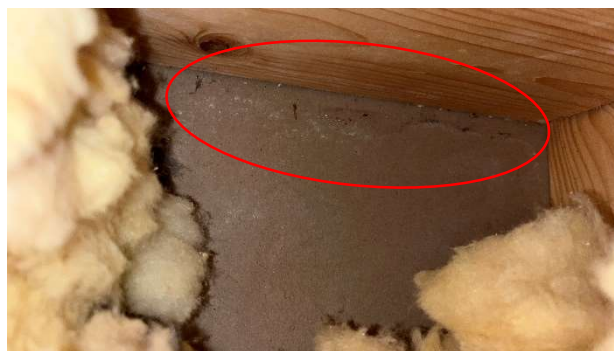
Kuva 30. Tummumaa ikkunan alapuolisen seinärakenteen tuulensuojalevyssä.

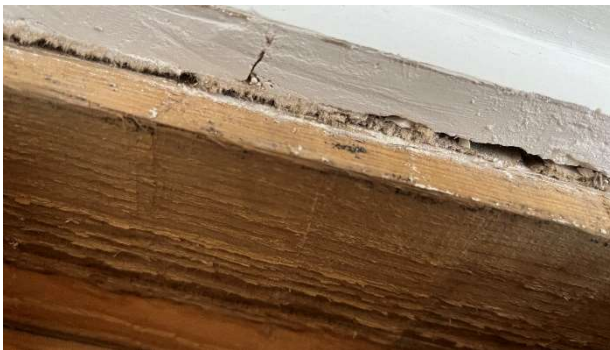
Alakattotiloissa havaittiin jonkin verran yläpölyjä. Majoitusrakennuksen alaslaskun alueella havaittiin aktiivinen kosteusvaurio ja aistinvaraisesti arvioituna mikrobikasvua. Vaurioitunut alue suositellaan korjaamaan ja vaurion aiheuttaja selvittämään tarkemmin. On mahdollista, että kattoläpiviennit ovat epätiivitä.

Kuva 39. Silminnäkävää mikrobikasvua kipsilevyn sisällä.

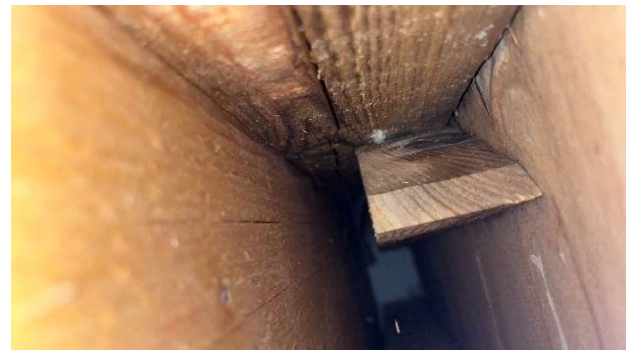
Kuva 40. Kotelossa selvää mikrobikasvua sekä puurakenteissa että kipsilevyn taustapahveissa.

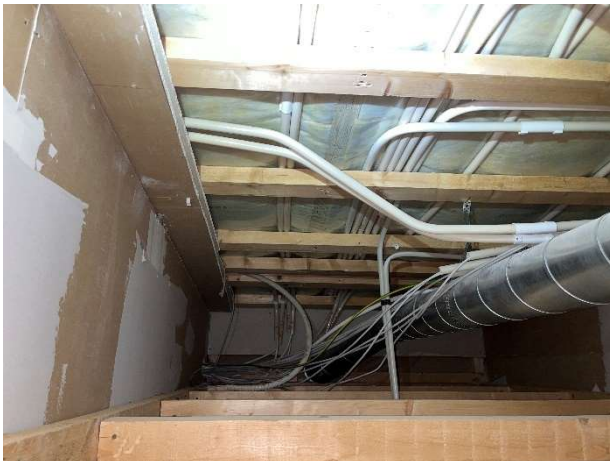
Kuva 41. Laskettujen kattojen päällä oli hieman pölyistä ja samalla havaittiin myös hiirten jätöksiä.

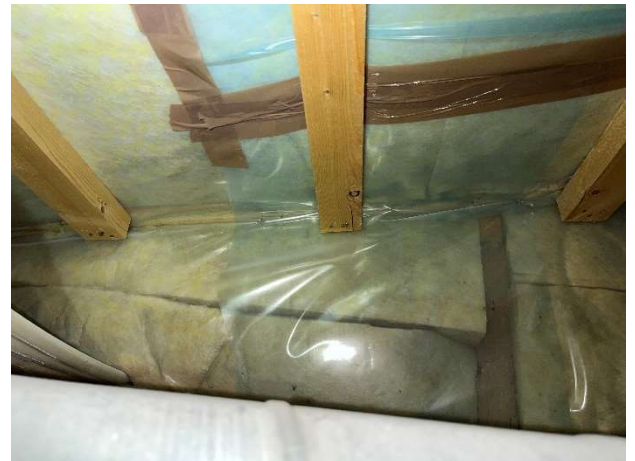
Kuva 42. Höyrynsulut on teipattu pakkausteipillä. Teipit olivat vielä pääasiassa kiinni, Paikoitellen teippaukset olivat aistinvaraisesti arvioituna epätiiväitä.

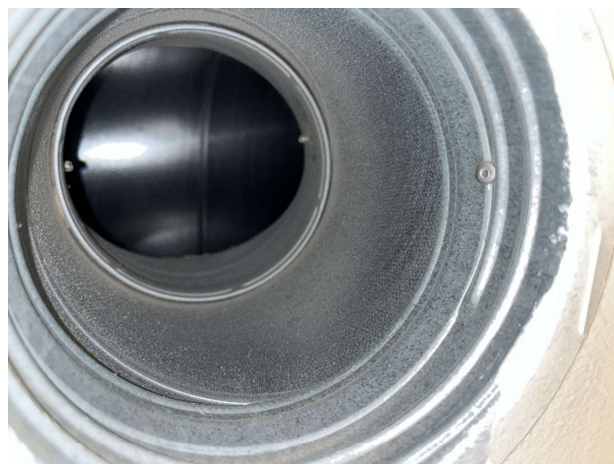
Kuva 46. Poistoilmakanavissa oli vähäistä pölykertymää.

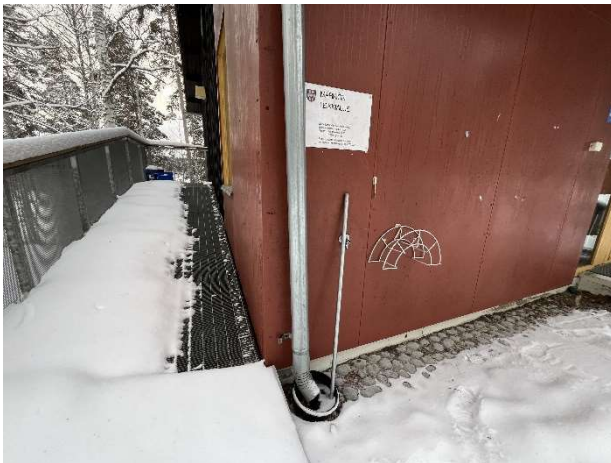
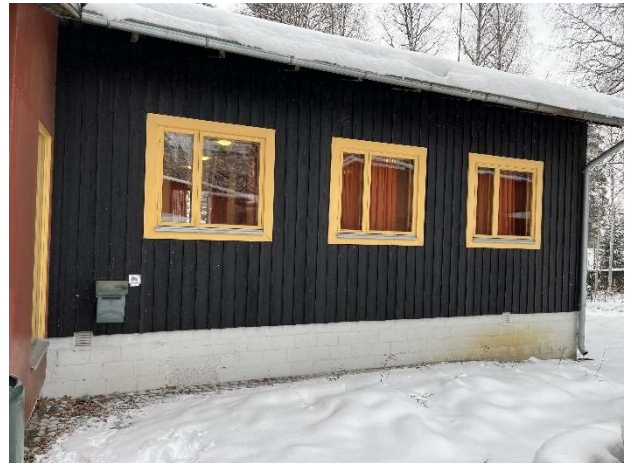
Kuva 53. Pohjoispuolen ulkoseinän vierusta on osittain kivetty luonnonkivillä.

Rakennuksen vierustan maa-aines on havaintojen perusteella pääosin monttusoraa/hienoa maa-ainesta. Asianmukaista sokkelin ulkopuolista vedeneristystä (patolevyä) ei havaittu. Rakennuksen vierustat suositellaan toteuttamaan kosteusteknisesti toimiviksi ja piha-alueiden maanpintojen muotoilussa rakennuksen läheisyydessä huomioida kallistukset niin, ettei pintavesiä ohjautu rakennukseen päin.

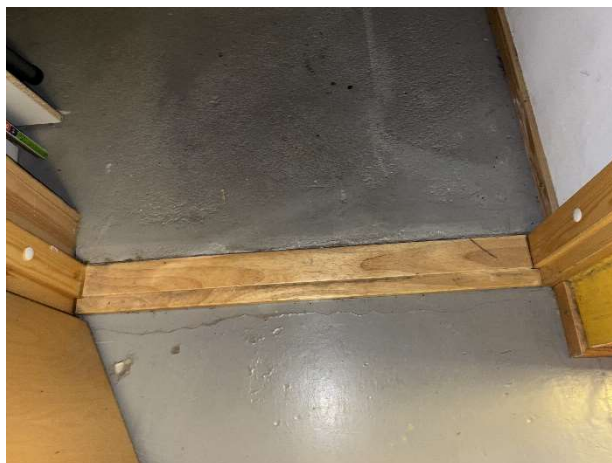
Kuva 58. Käytävälle on valettu n. 20 mm paksumpi pintalaatta.

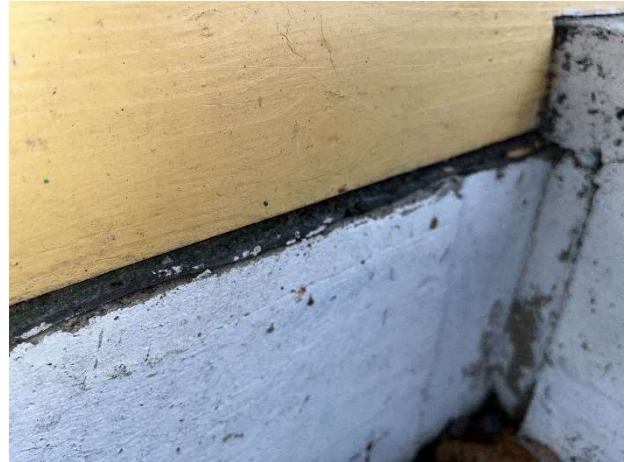
Kuva 71. Pääsisääkäynnin puolella paikalla valetun sokkelin ja ulkoseinärakenteen välissä havaittiin bitumikermi.

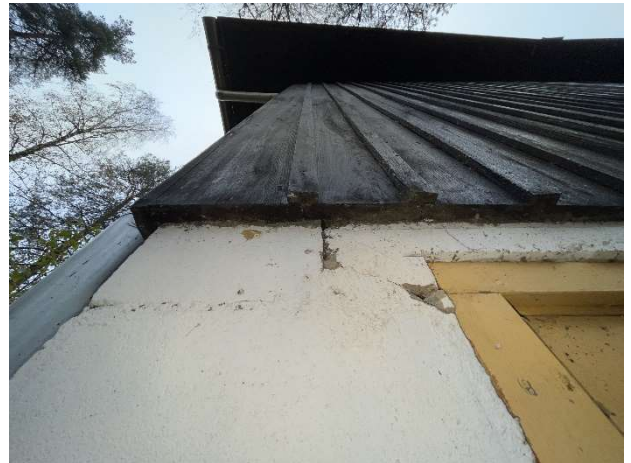
Kuva 73. Harkkomuurauksen ja puuverhouksen välissä ei havaittu tuuletusrakoa.

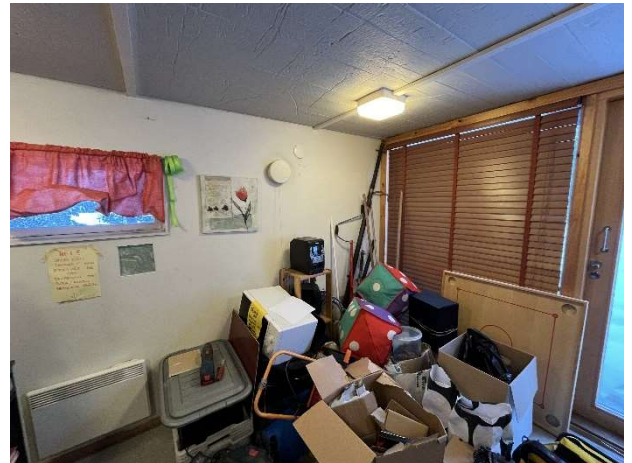
Kuva 77. Toimistotilan ulkoseinissä on sisäpuolinen lämmöneriste.

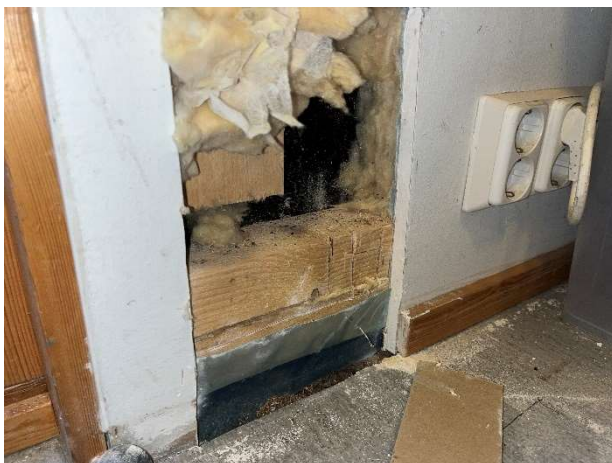
Kuva 84. Rakenneavaus US2 toimistohuoneen ulkoseinä

Ulkoseinärakennetta tutkittiin toimistotilaan tehdyn rakenneavauksen kautta. Ulkoseinää on lisälämmöneristetty sisäpuolelta käsin. Korjaustöiden ajankohta ei ole tiedossa. Harkkomuurauksen pinnassa oleva pikisively on epätiivis.

Ulkoseinän lämmöneristeestä ja vanhasta eristeriveestä kerätyissä materiaalinäytteissä todettiin selvä mikrobikasvu materiaalissa, mikä ylittää asumisterveysasetuksen toimenpiderajan. Puukoolauksesta kerätyssä materiaalinäytteessä epäily mikrobikasvustosta.

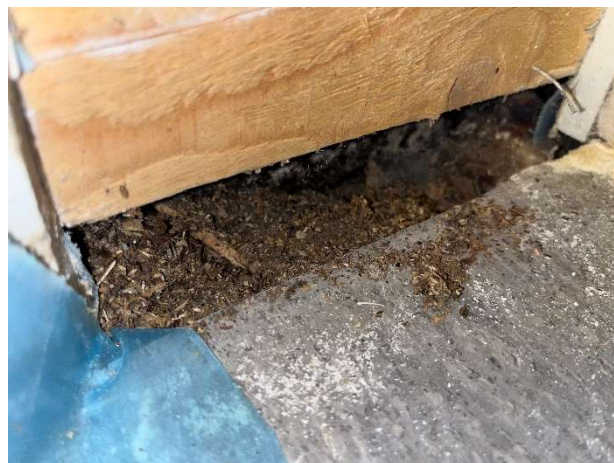
Kuva 85. Koolauksen alla vanhoja riveitä ja maatonutusta ainesta.

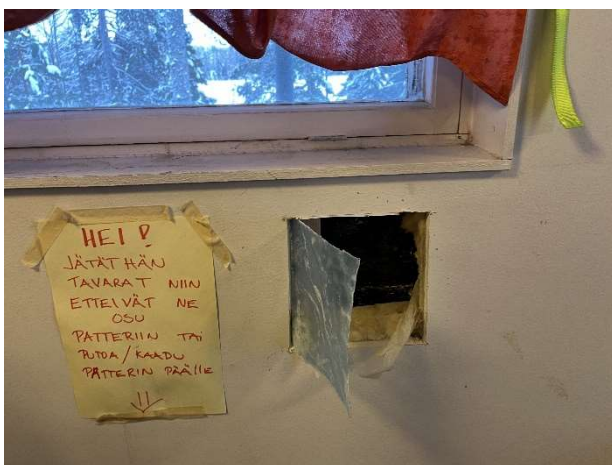
Kuva 86. Rakenneavaus US10, tila 210.

Ulkoseinärakennetta tutkittiin toimistotilaan tehdyn rakenneavauksen kautta. Ulkoseinää on lisälämmöneristetty sisäpuolelta käsin. Lämmöneristeen ja harkkoseinän välissä ei ole tuuletusrakoa.

Ulkoseinän lämmöneristeestä kerätyssä materiaalinäytteessä todettiin selvä mikrobikasvu materiaalissa, mikä ylittää asumisterveysasetuksen toimenpiderajan.

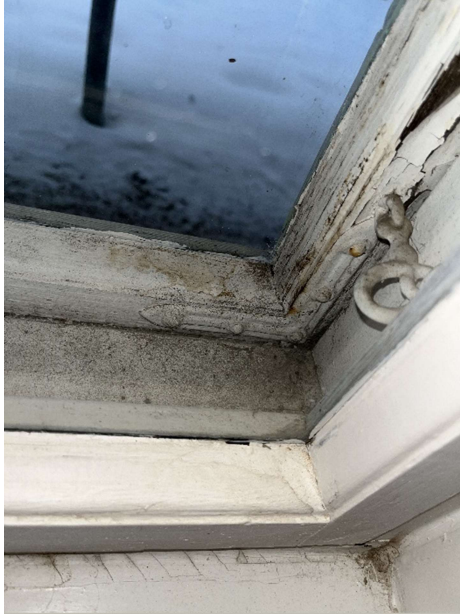
Kuva 88. Kellarikerroksen ikkunat ovat osin alkuperäiset.

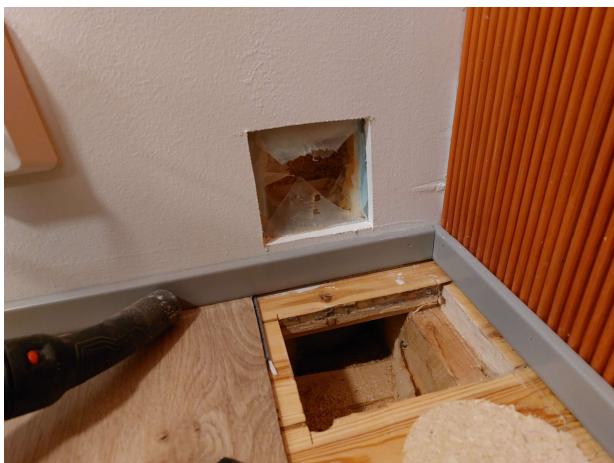
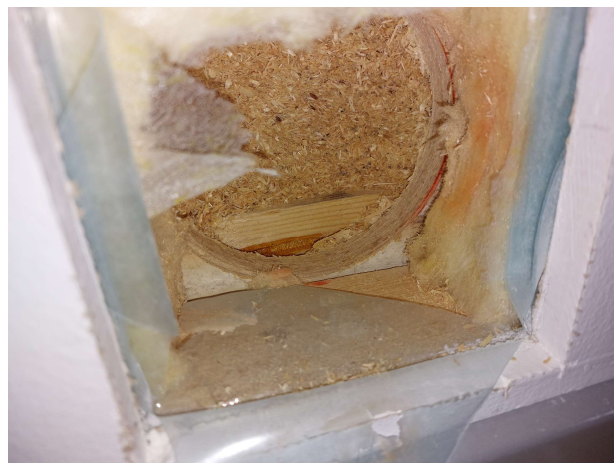
Kuva 89. Rakenneavaus US4, ruokasali.

Ulkoseinien sisäpinnoilla ei havaittu poikkeavia pintakosteusarvoja eikä kosteusvauriojälkiä. Ulkoseinärakenne on sisäpuolelta lisälämmöneristetty mineraalivillalla. Puurunkoisen ulkoseinän lämmöneristeistä (puru ja villa) kerätyssä materiaalinäytteessä ei havaittu mikrobikasvua materiaalissa.

Rakennusmateriaaleissa havaittiin kloorianisoleja. Laboratorioanalyysin vastaukset on käsitelty kappaleessa 5.6.

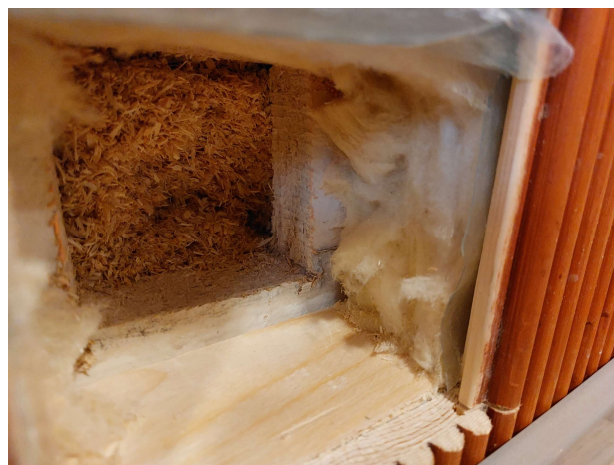
Kuva 91. Rakenneavaus US5, ruokasalin päätyseinä.

Ulkoseinien sisäpinnoilla ei havaittu poikkeavia pintakosteusarvoja eikä kosteusvauriojälkiä. Ulkoseinärakenne on sisäpuolelta lisälämmöneristetty mineraalivillalla. Puurunkoisen ulkoseinän lämmöneristeistä (puru ja villa) kerätyssä materiaalinäytteessä ei havaittu mikrobikasvua materiaalissa.

Rakennusmateriaaleissa havaittiin kloorianisoleja. Laboratorioanalyysin vastaukset on käsitelty kappaleessa 5.6.

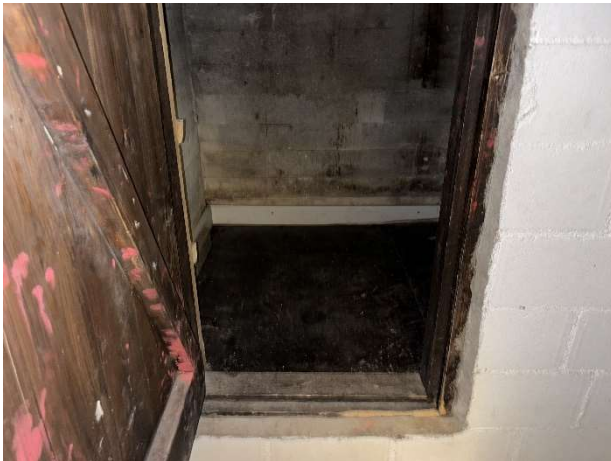
Kuva 98. Porraskäytävän takana on varastotila, jonka ilma on melko kostea.

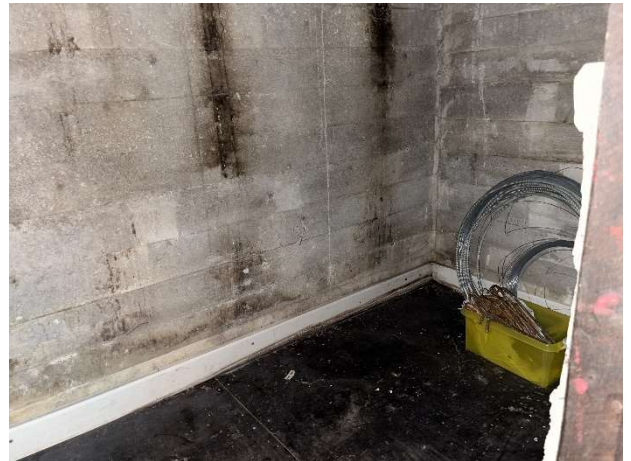
Sisäänkäynnin ja portaiden alla olevaan varastohuoneeseen porattiin reikä betoniseinään, jotta varmistuttiin pohjakuviin merkattujen "suljettujen" tilojen olemassaolosta. Poraus tehtiin n. 1 m korkeuteen seinän keskiosaan. Avauksen kautta ei havaittu tilaa tämän huoneen takana. Pohjakuviin on piirretty tila kyseisen alueen taakse.

Kuva 99. Varastotilan betoniseinään porattiin reikä, jolla rakennetta varmistettiin.

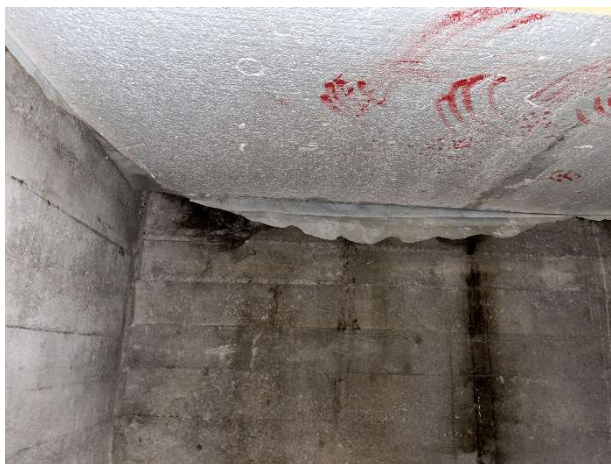
Kuva 100. Varastotilan laipiossa on EPS-eristeet.

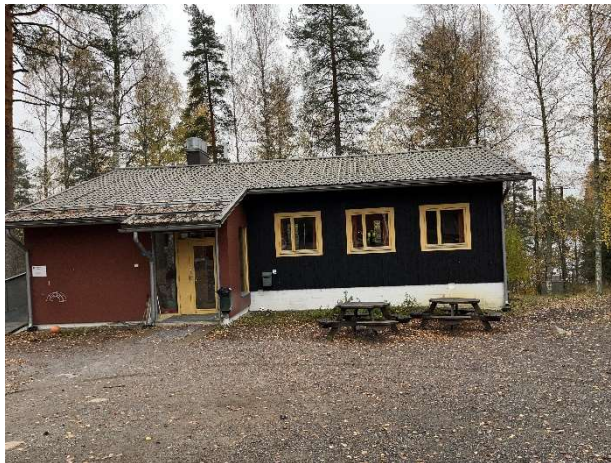
Kuva 101. Päärakennuksessa on peltikate.

Yläpohjatila tuulettuu tuuletusaukkojen kautta. Vesikaton puurakenteissa havaittiin arviolta vanhoja kosteusjälkiä. Talotekniikkaa on uusittu arviolta v. 2003 mukaan (LVI-suunnitelmakuvat). Vesikate on suositeltavaa tarkastaa talven jälkeen.

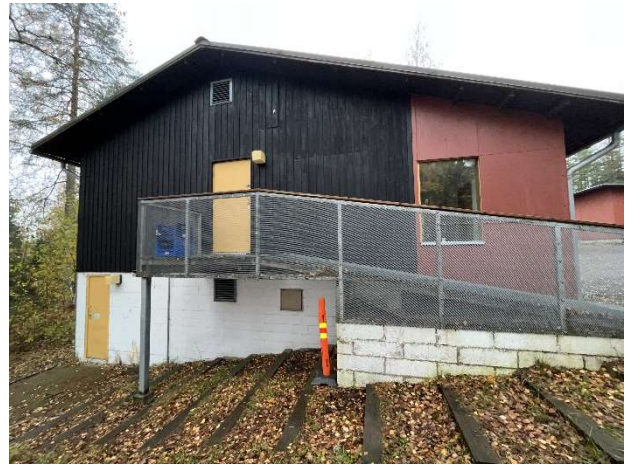
Kuva 106. Katto on mahdollisesti jatkettu rakennuksen laajennuksen yhteydessä.

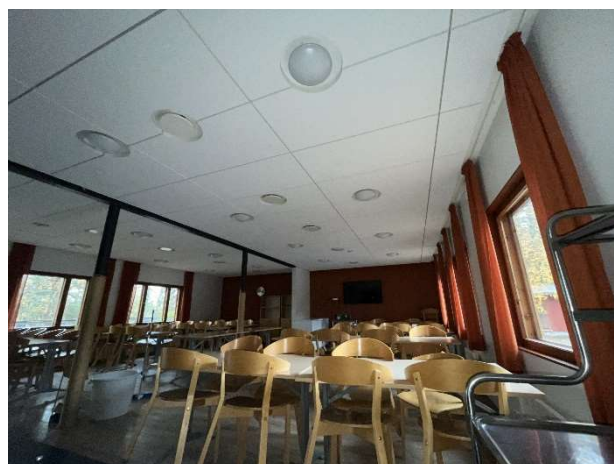
Kuva 110. 1. kerroksen ruokalutilan alaslaskettua kattoa.

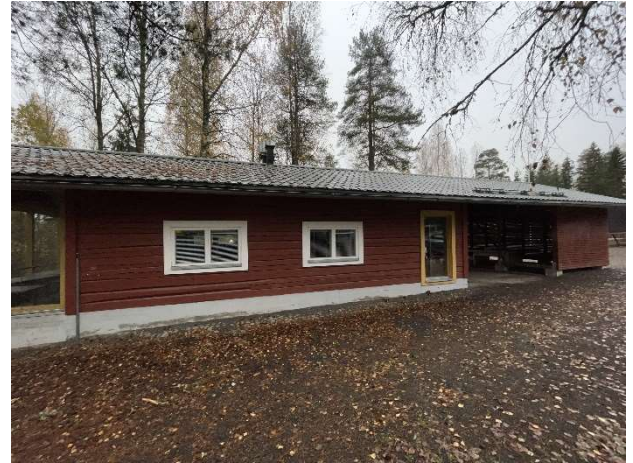
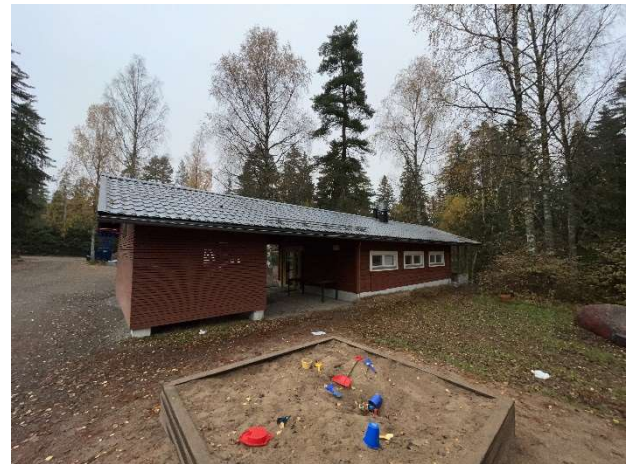
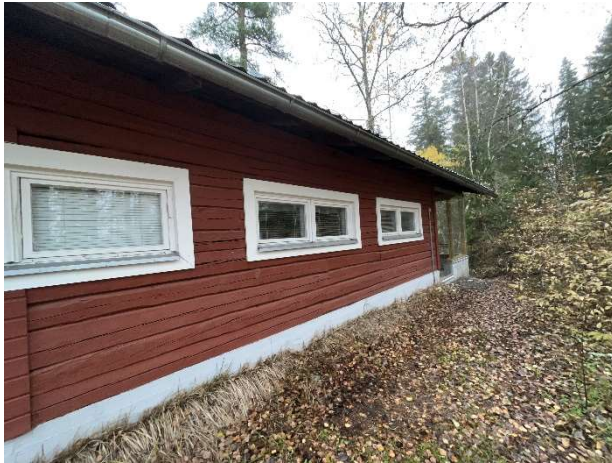
Rakennuksen vierustan maa-aines on havaintojen perusteella pääosin soraa/sepeliä/hienoa maa-ainesta. Sokkelin ulkopuolista vedeneristystä ei havaittu. Rakennuksen ympärillä maa on pääosin tasainen ja paikoin viettää vähäisesti kohti rakennusta. Salaojia ei havaittu.

Kuva 111. Rakennuksen vierustaa.

Kuva 112. Piha-aluetta ja rakennuksen vierustaa.

Kuva 114. Järven puoleista rakennuksen vierustaa.

Kuva 115. Järven puoleista rakennuksen vierustaa.

- Rakennuksen vierustat suositellaan toteuttamaan kosteusteknisesti toimiviksi. Sadevesien ohjaus hallitusti kauemmaksi rakennuksen vierustalta syöksytorvien avulla.

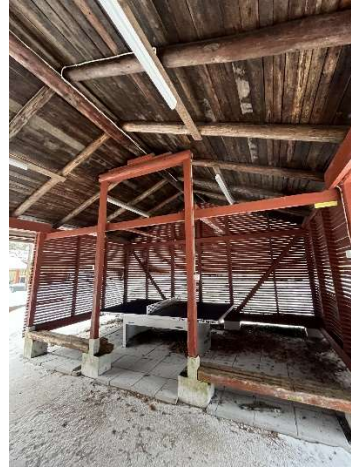
Kuva 116. Rakennuksen päädyssä on katettu tila.

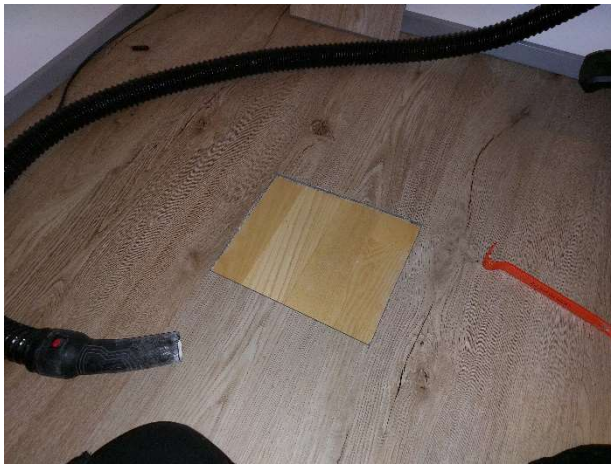
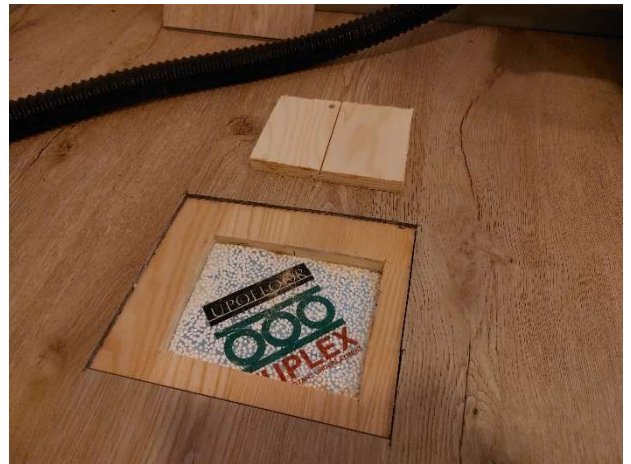
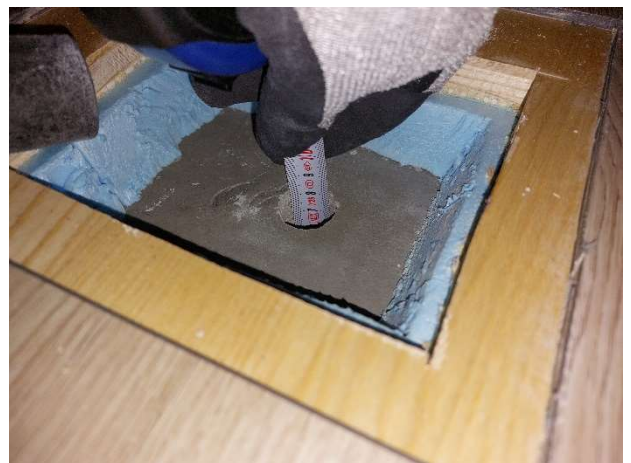
Kuva 117. Alapohjan rakenneavausta AP1.

Kuva 118. Alapohjan rakenneavausta AP1.

Kuva 120. Alapohjan rakenneavausta AP1.

Kokoustilan alapohjarakenteena on yläpuolelta lämmöneristetty maanvastainen betonilaatta. Betonilaatan alla on hiekkamaa. Riskinä rakenteessa on kosteuden/vesihöyryn nouseminen betonilaatan yläpuolisiin rakenteisiin ja mm. tasoitteen mikrobivaurioituminen.

- Laajennetut tutkimukset alapohjaan alapohjan kunnon selvittämiseksi. Lämmöneriste on asennettu betonilaatan yläpintaan. On mahdollista, että kosteus nousee kapillaarisesti täyttömaasta betonilaattaan ja sitä kautta lämmöneristeen alapuoliseen tasoitekerrokseen. Riskinä on mikrobikasvu tasoitekerroksessa.
- Rakennuksen ulkopuoliseen kosteudenhallinnan parantaminen. Mm. Salaoja- ja sadevesijärjestelmät, sokkelin ulkopuolinen vedeneristys ja maa-aineksen vaihto kapillaariseen vedennousun estävään maa-ainekseen.

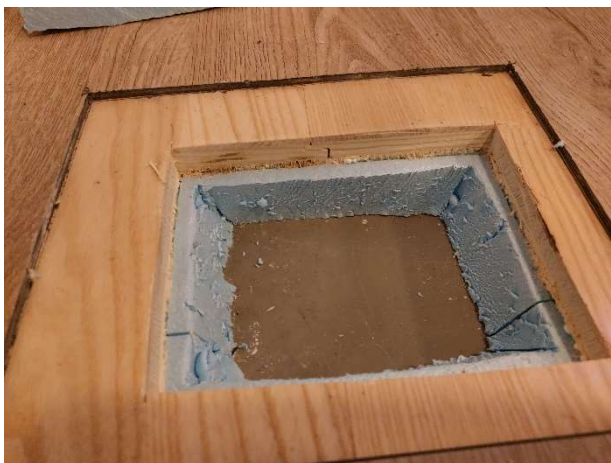
Kuva 119. Alapohjan rakenneavausta AP1. Parketin alla on finnfoam-eriste.

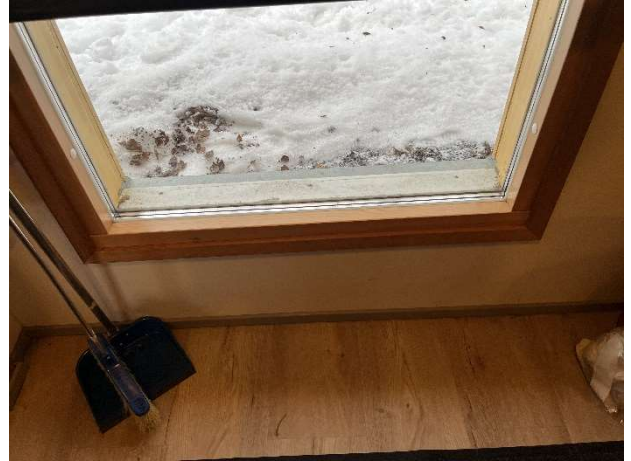
Kuva 122. Osa ikkunoista on kiinteitä ikkunoita.

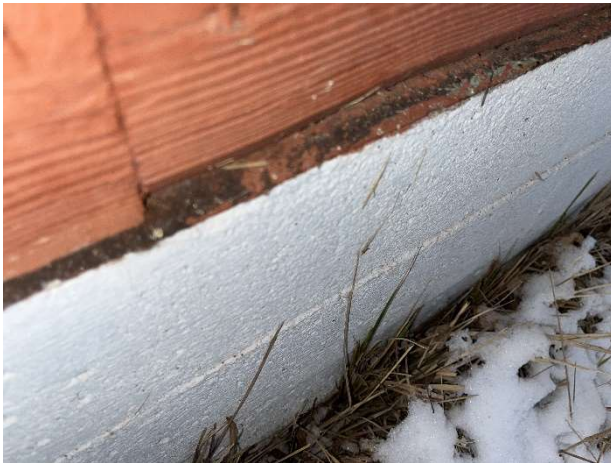
Kuva 123. Hirsirungon ja sokkelin välissä havaittiin bitumikermi.

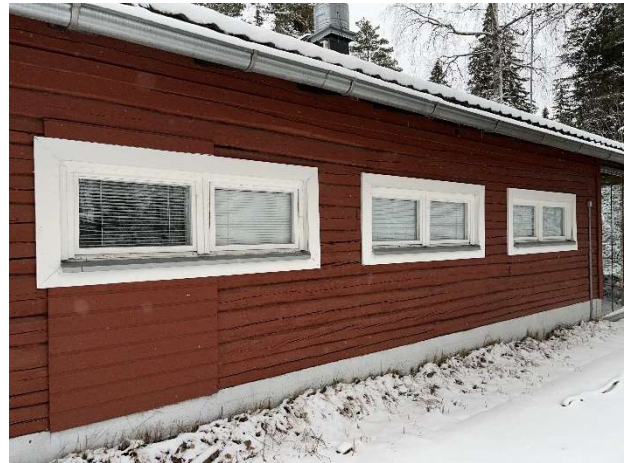
Kuva 124. Ulkoseinäarakenteteeseen on tehty muutos lautaverhoilun alueella.

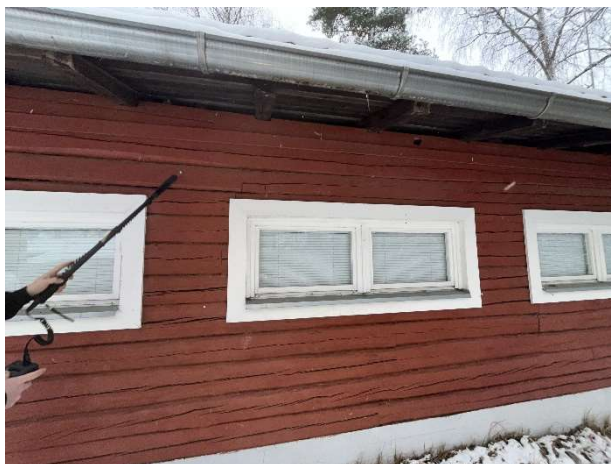
Rakennuksen ulkoseinät ovat hirsirakenteisia sisäpuolelta mineraalivillalla lämmöneristettyjä ulkoseiniä (US1). Järven puoleisella julkisivulla havaittiin ulkopuolelta puuverhoiltu alue (US2). Hirsirunko on painunut järvenpuoleisella sivulla. Sisäänkäynnin puoleisessa päädyssä ulkoseinän yläosa on lautaverhoiltu. Sisäpuolen ikkunalaudoilla havaittiin hiirten jätöksiä.

Kuva 125. Hirsirunko on painunut yläosastaan hieman järven puoleisella pitkällä sivulla.

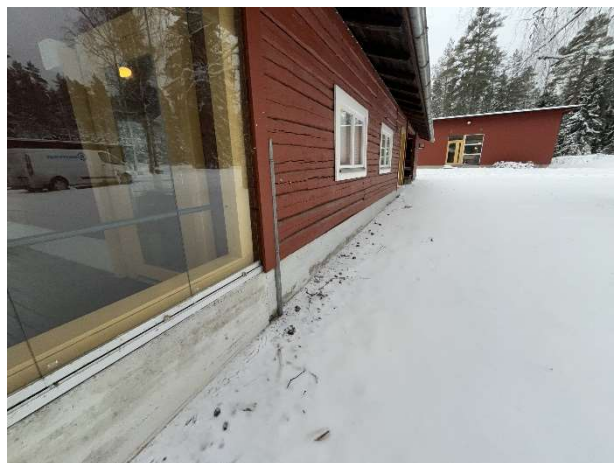
Kuva 128. Lasitetun terrassin ja ulkoseinän liittymää.

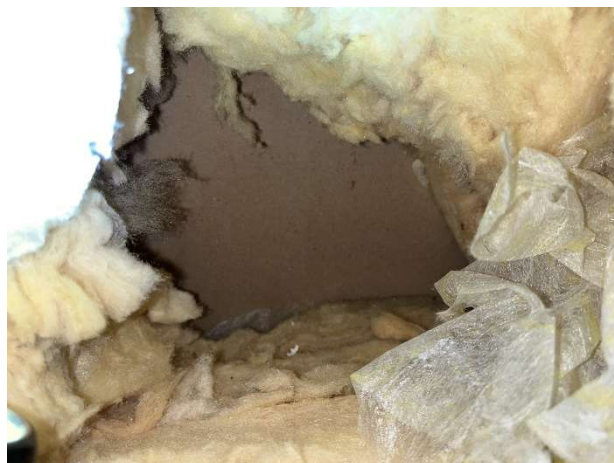
Kuva 132. Rakenneavaus US1. Ikkunan alapuolisessa rakenteessa on tuulensuojalevy ja tuulensuojalevyn takana lautaverhous.

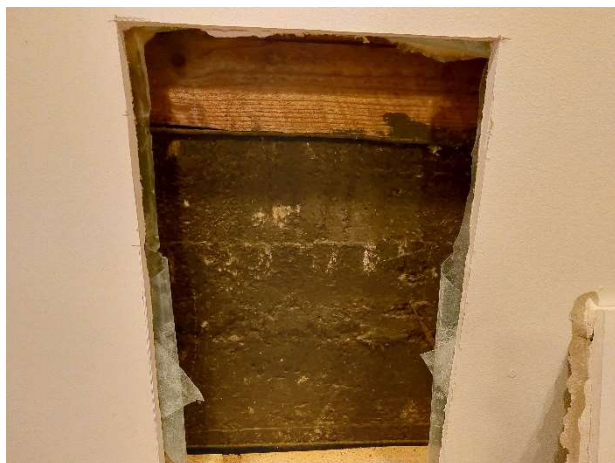
Kuva 133. Rakenneavaus US2 tehtiin ulkoseinän alaosaan. Kuvassa näkyy sokkelia ja ulkoseinähirren alaosaa.

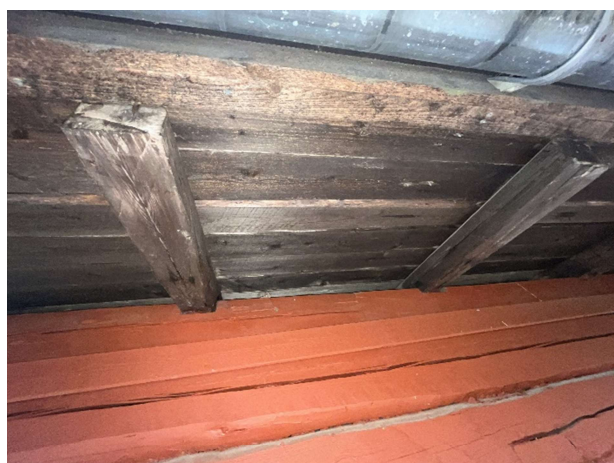
Kuva 144. Järven puoleisella pitkällä sivulla ilmarako ulkoseinän ja räystäsrakenteiden välillä on n iukka.

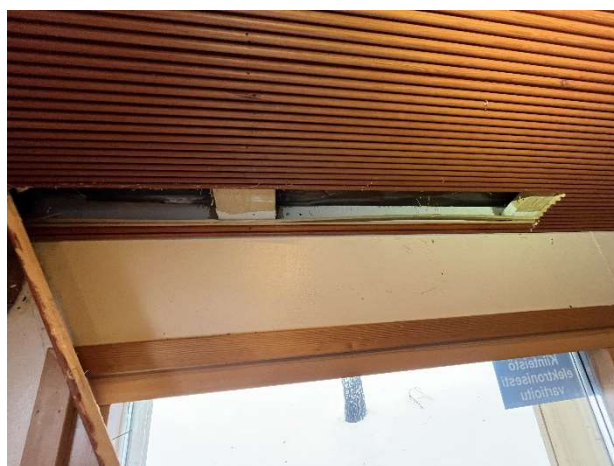
Kuva 148. Yläpohjan rakenneavausta (YP1).

Yläpohjaan tehdyn rakenneavauksen kautta ei havaittu viitteitä vesikatteen tiiveyden puutteista. Läpivientien tiiveyttä ei päästy tarkastamaan lumipeitteen vuoksi. Sisäkatossa ei havaittu kosteusjälkiä. Yläpohjan höyrynsulurakennetta on suositeltava korjata mahdollisuuksien mukaan. Höyrynsulku on teipattu tavallisella pakkausteipillä.

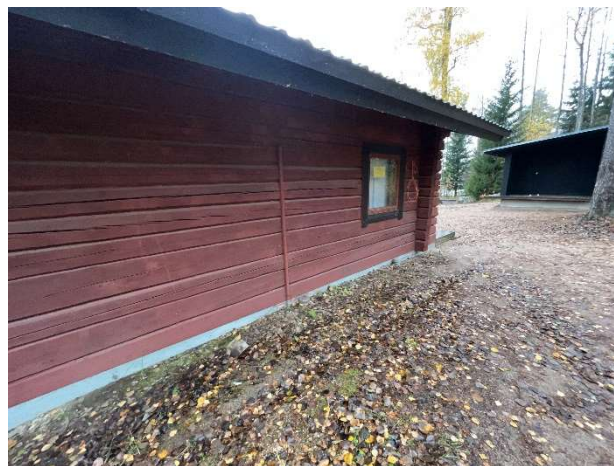
Rakennuksen vierustan maa-aines on havaintojen perusteella pääosin hiekkaa. Sokkelin ulkopuolista vedeneristystä ei havaittu. Rakennuksen ympärillä maa viettää järven puolella poispäin rakennuksesta ja pohjoisen puolella vähäisesti kohti rakennusta. Salaojia ei havaittu. Sadevesijärjestelmää ei havaittu.

Kuva 155. Rakennuksen vierustaa. Maanpinta viettää kohti rakennusta.

Rakennuksen vierustan maa-aines on havaintojen perusteella hiekkamaata. Sokkelin ulkopuolista vedeneristystä (patolevyä) ei havaittu. Rakennuksen vierustat suositellaan toteuttamaan kosteusteknisesti toimiviksi ja piha-alueiden maanpintojen muotoilussa rakennuksen läheisyydessä huomioida kallistukset niin, ettei pintavesiä ohjaudu rakennukseen päin.

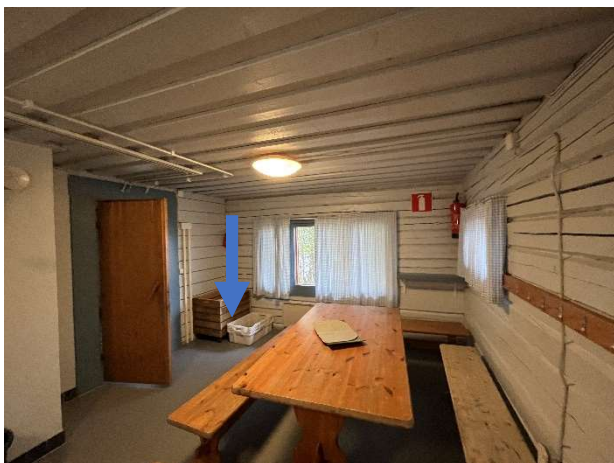
Kuva 156. Alapohjan rakenneavaus tehtiin tuvan nurkaan, nuolen osoittamaan kohtaan.

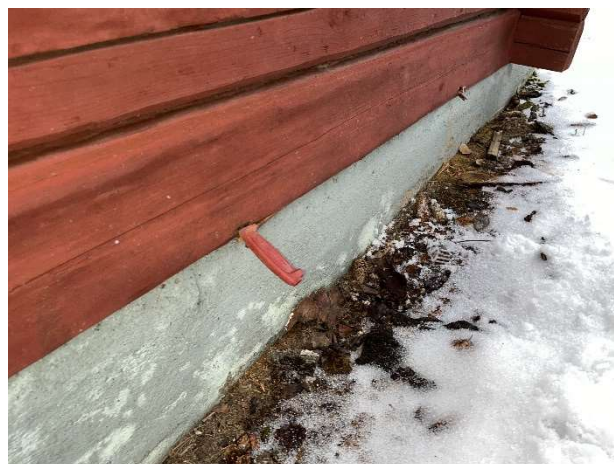
Kuva 163. Alimmassa hirressä havaittiin lahoa.

Saunarakennuksen ulkoseinän kuntoa tutkittiin rakennuksen sisäpuolelta käsin aistinvaraisin tarkasteluin ja materiaalinäytteenotoin kahdesta kohtaa. Sisäpuolen riveissä havaittiin mikrobivaurio, Ulkopuolelta käsin hirren kuntoa tutkittiin aistinvaraisin tarkasteluin ja pistopiikillä. Ulkopuolella havaittiin paikoin lahovaurioita alimman hirren alueella. Laajimmat lahovauriot todettiin saunan alueella.

- Alimpien hirsien uusiminen vähintään lahovaurioituneilta osin. Arviolta uusimistarve on saunan sivustoilla ja takasivulla.
- Ulkoseinien sisäpuolisten rakenteiden purku hirren sisäpintaan asti. Hirren sisäpuolisten riveiden uusiminen ja hirsipintojen puhdistaminen mekaanisesti. Samalla tulee tarkastaa tarkemmin ulkoseinähirsien kuntoa. Uusien riveipintojen mahdollinen kapselointi sisäpuolelta käsin. Kaikki korjaukset erillisen korjaussuunnitelman mukaisesti.
- Ikkuna-ulkoseinäliittymiin suositellaan tekemään vedenohjaus siten, että sadevesi ei pääse kastelemaan hirsirunkoa.

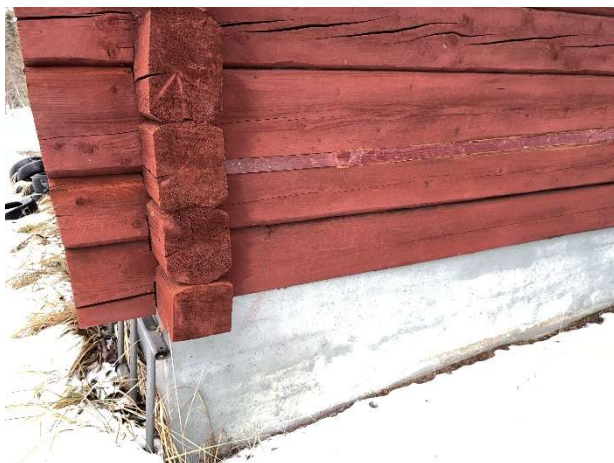
Kuva 166. Hirsien rakoja on paikoin tilkitty puurimoilla.

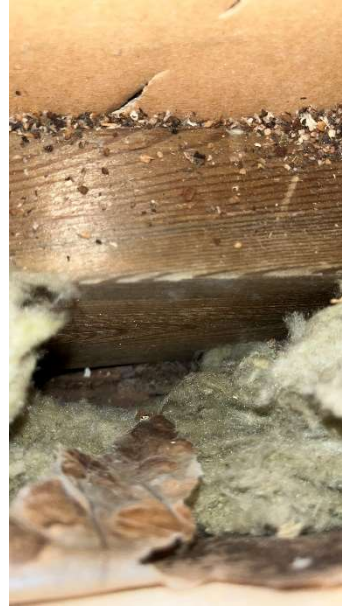
Kuva 171. Kuva rakenneavauksesta. Eristetilassa oli mikrobiperäinen haju.

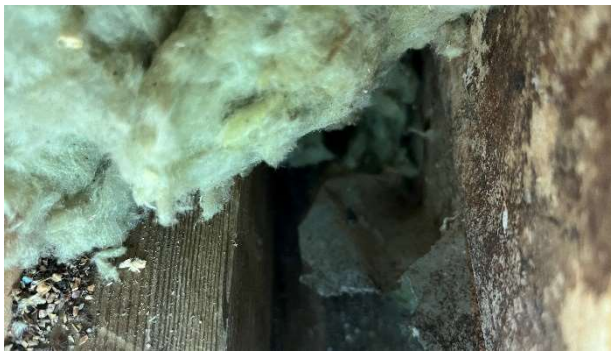
Kuva 172. WC:n puoleinen levy pinta hyvin tumma.

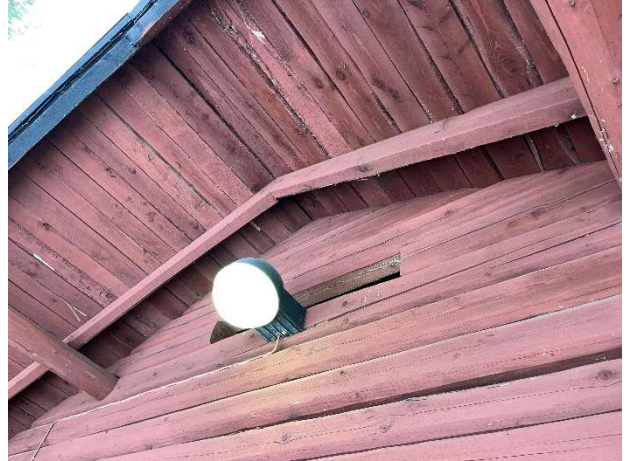
Kuva 177. Yläpohjan tuuletusaukot ovat saunan päädyissä.
