**Vihtilammin säännöstelyn  
vaikutustarkkailu  
Vihtilammissa ja Sääksjärvässä  
Vuosiyhteenvedo 2021**

Vantaanjoen ja Helsingin seudun  
vesiensuojeluyhdistys ry

Raportti 8/2022

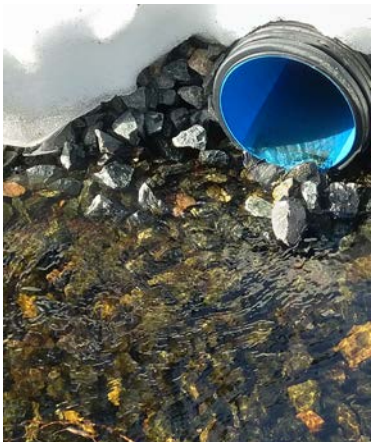
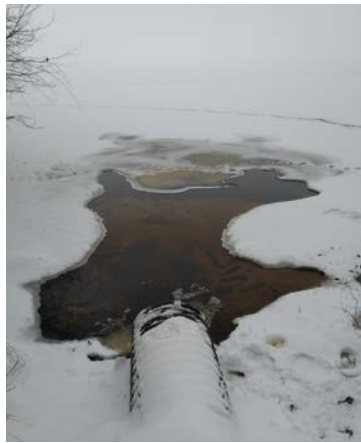
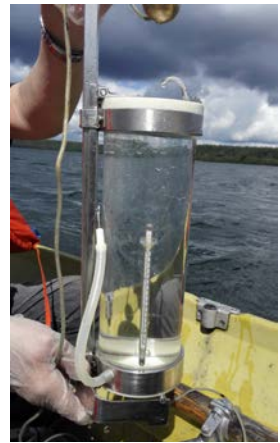
Kannen valokuvat: Sääksojan purkuputki Sääksjärveen 3.3.2021 (vasen), 13.12.2021 (keskellä) ja vesinäyte Sääksjärvestä.

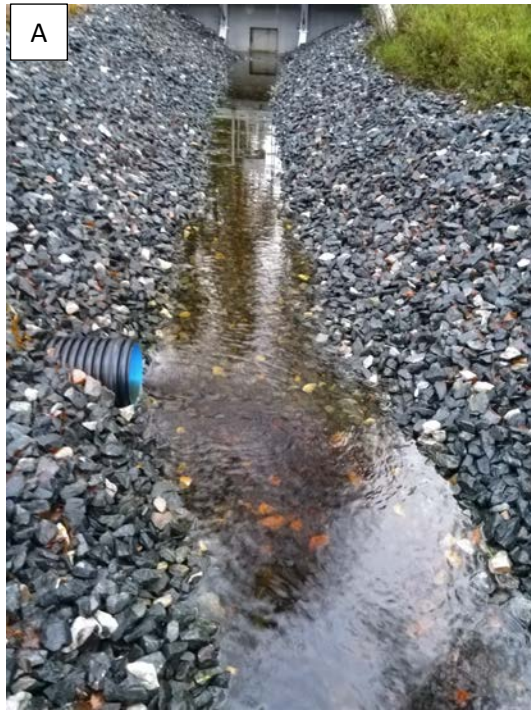
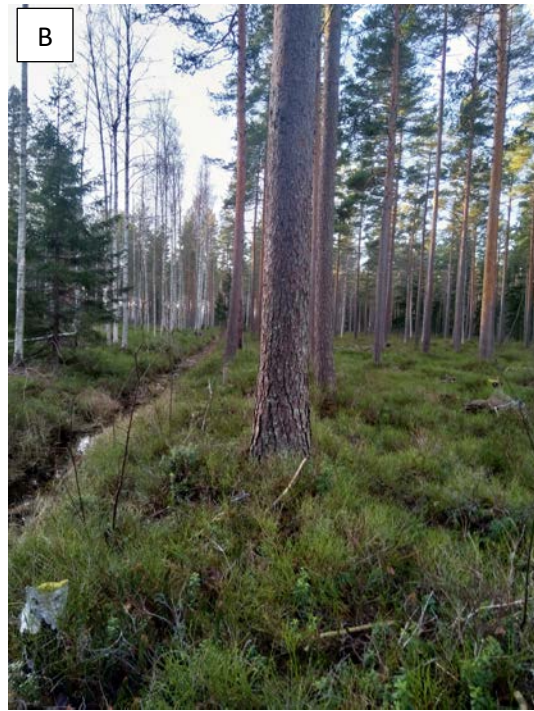
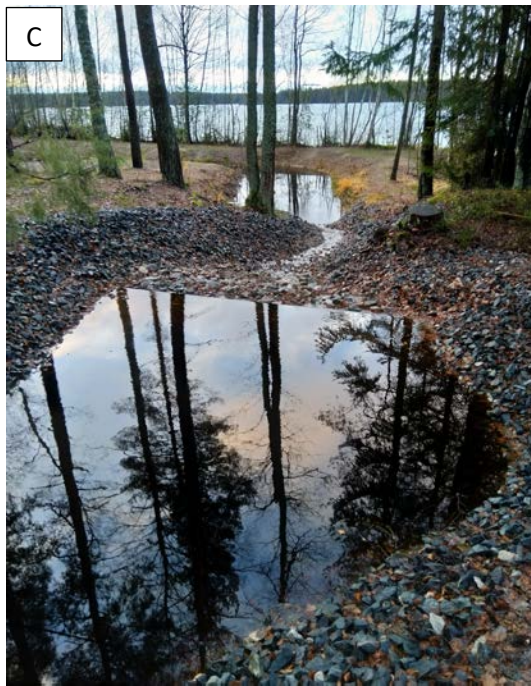
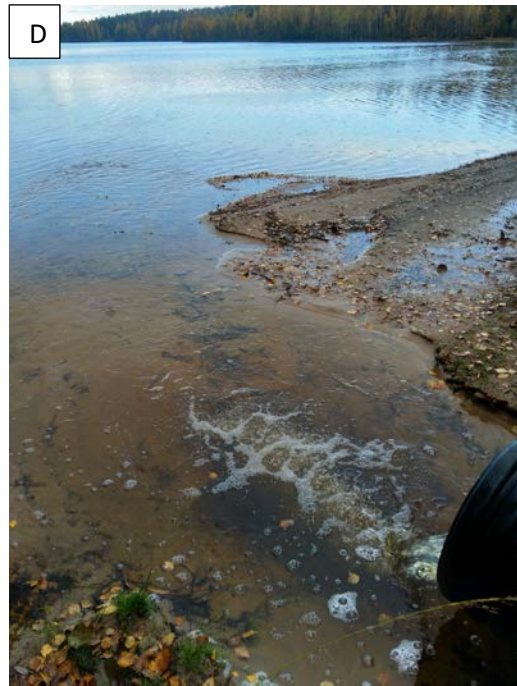
**Kuva 3.1.** Vihtilammin pato Sääksojan suuntaan ja sivuojan vedet tuova putki, b) Sääksojaan laskeva turvekankaan kuivatusoja, c) Sääksojan alajuoksun viivytysallas ja d) lisäveden purkukohta Sääksjärveen.

Sääksojan uoma on eroosiosuojattu noin 150 metrin matkalta padolta Sääksjärventielle asti. Ojaan, ennen Sääksjärveä on rakennettu allasketju, jossa veden virtausnopeus hidastuu ja tapahtuu kiintoaineksen laskeutumista (kuva 3.1). Sääksojan uoma on 50 metrin matkalla ennen allasta on eroosiosuojattu ja altaiden yläpuolelle on asennettu virtaaman tasaamiseksi pohjakykynys.

Vihtilammen ja Sääksjärven välinen Sääksoja on kaivettu alkujaan kuivattamaan läheistä musikkaturvekangasta. Vihtilammesta johdettavien vesien lisäksi ojan yläosaan laskee luoteen suunnasta sivuoja, joka tuo vesiä läheiseltä metsärinteeltä, jossa on hiljattain tehty päätehakkuu. Vihtilammen ja Sääksjärven välinen valuma-alue on arviolta 10–12 ha.

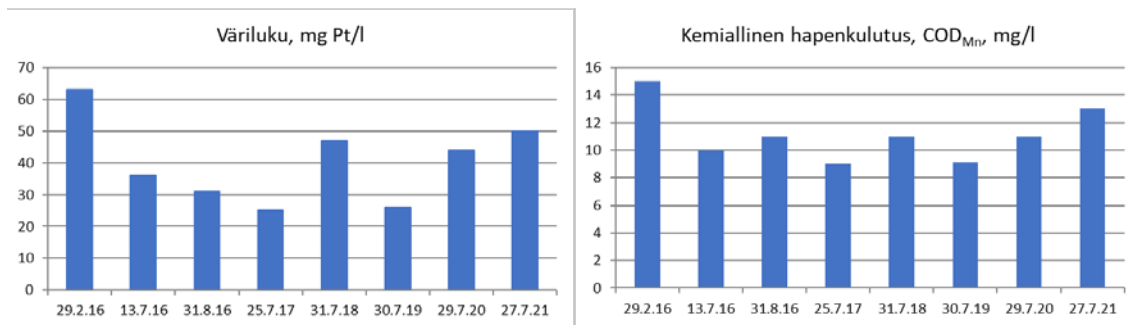
**Kuva 5.1.** Veden humustilaa kuvaavat väriluvun ja kemiallisen hapenkulutuksen arvot Vihtilammissa vuosina 2016–2021.

Vihtilammissa veden väri on vaihdellut tarkkailuvuosien aikana selvästi humusleimaa osoittavasta ruskeavetisestä lievästi humusleimaiseen (väriluku < 30 mg Pt/l) veteen. Heinäkuun 2021 tarkkailukerralla lammen vesi oli selvästi humusleimainen, väriluku 50 mg Pt/l. Vuosina 2016–2020 väriluku oli 25–63 mg Pt/l. Orgaanisen hiilen kokonaispitoisuus (TOC: 11 mg/l) oli aikaisempaa tasoa (2017–2020: 9–11 mg/l), ja kemiallisen hapenkulutuksen COD<sub>Mn</sub> -arvo, 13 mg/l, oli hieman tätä korkeampi (kuva 5.1).

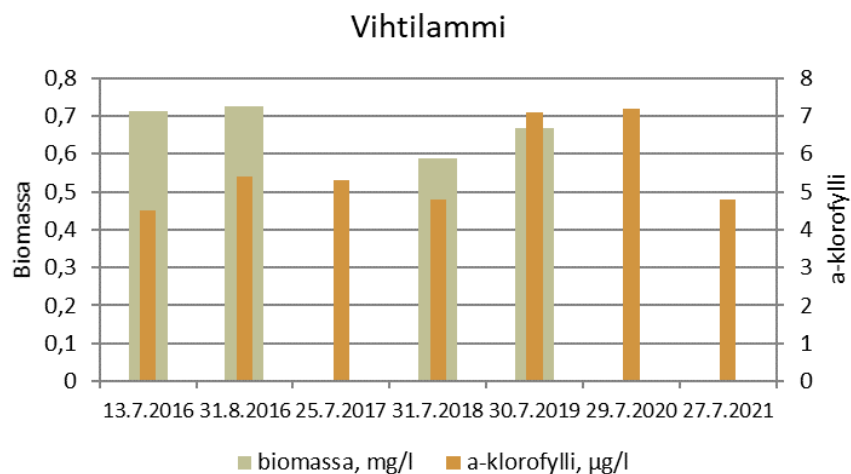
**Kuva 5.3.** Levätuotantoa kuvaava  $\alpha$ -klorofyllin pitoisuus ja kasviplanktonbiomassa Vihtilammin päällisvedessä (0–2 m).

Ravinnetilaltaan vain lievästi rehevän Vihtilammen levämäärän arvioimiseksi analysoitiin 0–2 metrin vesikerroksen  $\alpha$ -klorofyllipitoisuus. Matalissa vähähumuksissa järvisä ekologinen tila on hyvä, kun kesän  $\alpha$ -klorofyllipitoisuuden keskiarvo on alle 5  $\mu\text{g/l}$  ja leväbiomassa alle 1,2 mg/l. Matalassa humusjärvessä hyvää tilaa vastaava  $\alpha$ -klorofyllipitoisuus on alle 12  $\mu\text{g/l}$ . Heinäkuussa 2021  $\alpha$ -klorofyllipitoisuus (4,8  $\mu\text{g/l}$ ) oli edelliskesien keskitasoa ja hyvän tilan tasoa (kuva 5.3). Vihtilammissa leväbiomassat ovat olleet matalia ja haitallisten sinilevien osuudet (0,15 % - 5,00 %) hyvän tilan tasoa osoittavia.

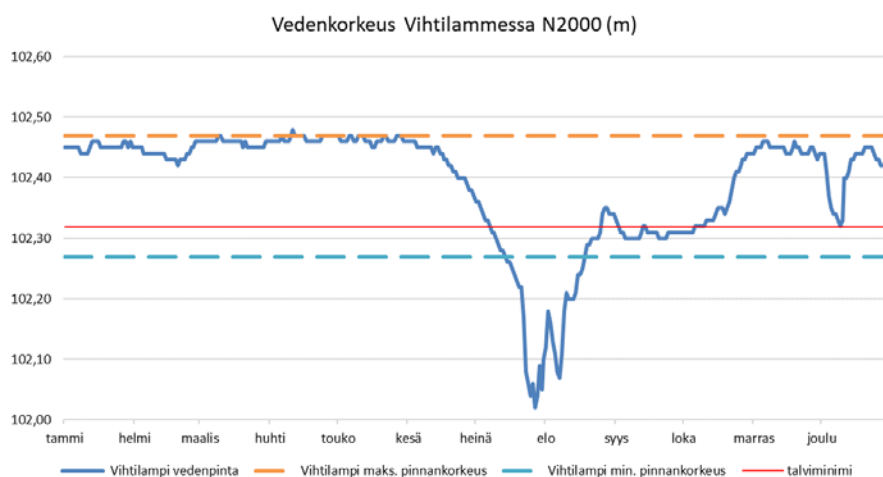
**Kuva 5.4.** Vihtilammin vedenkorkeus N2000-järjestelmässä vuonna 2021. Tavoitteena on, että lammen vedenkorkeus säilyy kuvan katkoviivojen sisällä. Kuvan punainen viiva on alaraja, jonka yläpuolella Vihtilammin vedenkorkeuden on säilyttävä talvijuoksutuskaudella.

Vihtilammin vedenkorkeus pysyi tavoitekorkeudessaan heinäkuun alkupuoleen asti, jolloin pitkä, sateeton hellejakso laski järvien vedenpintoja nopeasti ja Vihtilammen pinta laski alle tavoitetason. Elokuun runsaiden sateiden myötä vedenpinta lähti nousuun ja mahdollisti veden johtamisen sekä Vihtiojaan että Sääksojaan. Syys-lokakuussa lammen vedenpinta vaihteli tason 102,32 m tuntumassa, eikä vedenjohtaminen Sääksjärven suuntaan ollut mahdollista ennen lokakuun loppua. Vuoden lopulla Vihtilammen pinta oli tavoitetasolla (kuva 5.4).

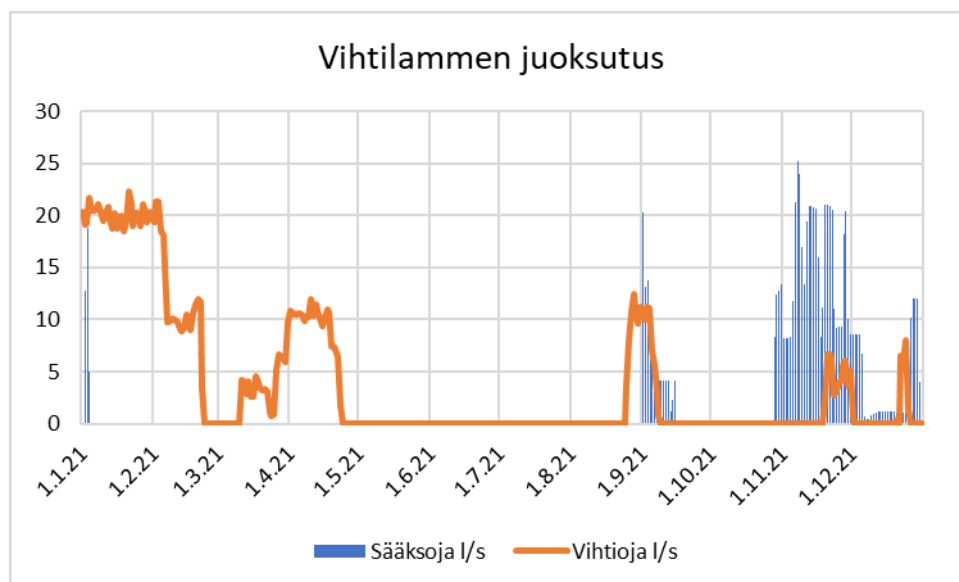
Kuva 5.7. Vihtilammen patojen virtaamat (l/s) vuonna 2021 (tiedot: Nurmijärven Vesi).

Vuonna 2021 lisäveden juoksutusaikana (64 vrk) Sääksojan kautta Vihtilammista poistuvan veden keskivirtaama oli 9,25 l/s. Vihtiojan suuntaan lammesta purkautui vesiä säätöpadolta 129 vuorokautena, keskimäärin 10,7 l/s. Sääksojan Sääksjärveen tuoma vesimäärä oli 65 506 m<sup>3</sup> ja Vihtiojaan suuntaan purkautuva vesimäärä 120 840 m<sup>3</sup>.

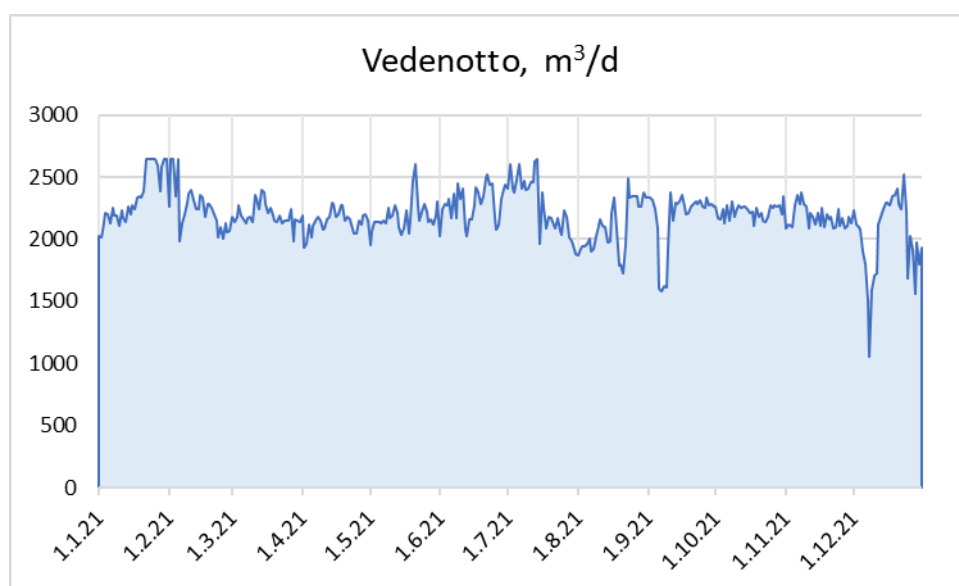
Kuva 6.1. Kiljavan vedenottamon vedenottomäärät vuonna 2021. (tiedot: Nurmijärven Vesi)

Vuonna 2021 Kiljavan ottamolla pumpattu kokonaisvesimäärä 801 408 m<sup>3</sup>. Määrä oli huomattavasti edellisvuotta (908 800 m<sup>3</sup>) pienempi. Keskimääräiset vedenottomäärät olivat 2 200 m<sup>3</sup>/d ja otto enimmillään 2 644 m<sup>3</sup>/d, joka on alle luvassa sallitun maksimäärän 3 000 m<sup>3</sup>/d (kuva 6.1).

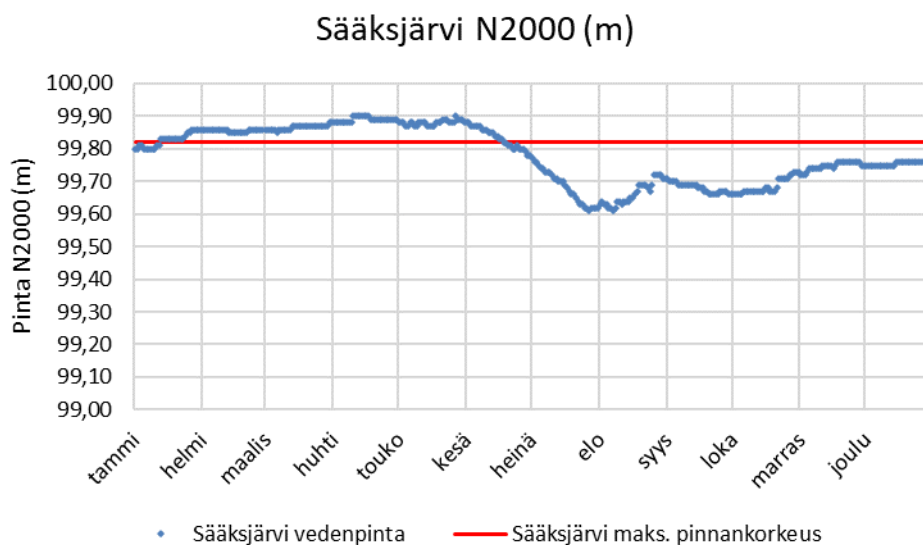
**Kuva 7.1.** Sääksjärven vedenkorkeus N2000-järjestelmässä vuonna 2021. Lisäveden juoksutus Sääksjärveen on lopetettava, kun järven pinta saavuttaa tason N2000 +99,82. (tiedot: Nurmijärven Vesi).

Lupamääräysten mukaisesti Vihtilammin veden juoksutus Sääksjärveen on lopetettava, kun Sääksjärven pinta saavuttaa tason N2000 +99,82 m. Tammikuun 2021 alkupäivien jälkeen Sääksjärven pinta nousi yli vedenjohtamisrajan ja pysyi korkeana kesäkuun loppupuolelle asti, eikä lisäveden johtamiselle ollut tarvetta.

Alimmilleen Sääksjärven pinta laski heinäkuun lopulla, mutta jo elokuun runsaat sateet saivat vedenpinnan jälleen nousuun. Syyskuun alussa lisävettä johdettiin kaksi viikkoa, mutta se lopetettiin Vihtilammen pinnan laskettua säännöstelyrajan alle. Lokakuun runsaat sateet nostivat järven pintaa ja kuukauden lopulla johtamista jatkettiin. Marras-joulukuussa sateet ja lisäveden juoksutus pitivät Sääksjärven pinnan noususuunnassa loppuvuoden ajan. Vuoden lopulla pinnan korkeus (N2000 +99,76 m) oli lähellä säännöstelyn ylärajaa. Vuoden aikana järven pinta vaihteli 29 cm (kuva 7.14). Mitatut vedenkorkeudet ja patojen virtaamatiedot löytyvät liitteestä 3.

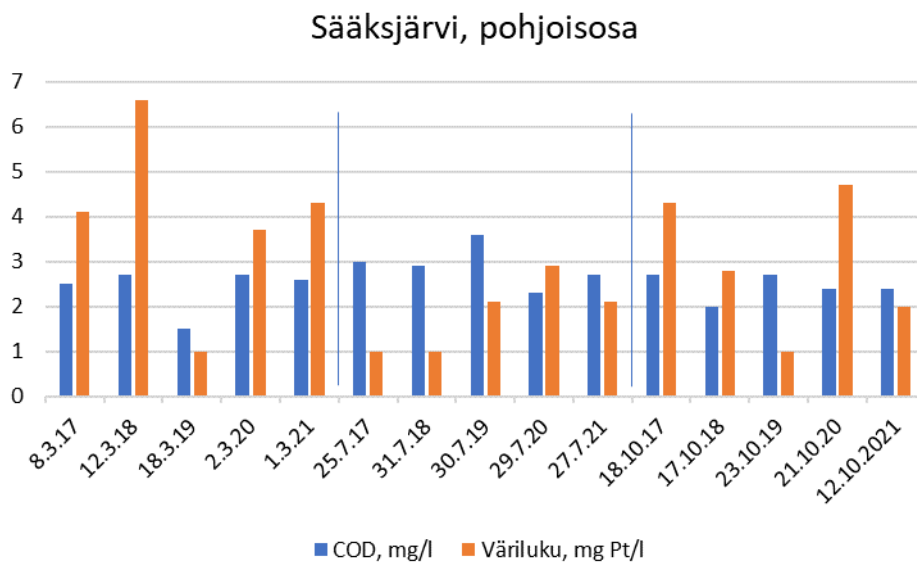
**Kuva 7.2.** Humusyhdisteitä kuvaava COD<sub>Mn</sub>-pitoisuus ja veden väriluku Sääksjärven pohjoisosan havaintopaikan päällysvedessä (1 m) maaliskuu-, heinä- ja lokakuussa vuosina 2017–2021.

Sääksjärven pohjoisosan havaintopaikalla päällysveden väriluku ja veden humusyhdisteitä kuvaava COD<sub>Mn</sub>-pitoisuus olivat värittömälle, vähähumuksiselle järvellekin erinomaisia. Maalis- ja heinäkuussa väriluku ylitti analyysin määrittämissä rajat 2 mg Pt/l pohjoisosan havaintopaikalla. Lokakuussa väriluku oli alle 2 mg Pt/l (kuva 7.2). Järven syvänteessä määrittämissä rajat ylittyi maaliskuu- ja marraskuussa, ollen korkeimmillaan 5 mg Pt/l.

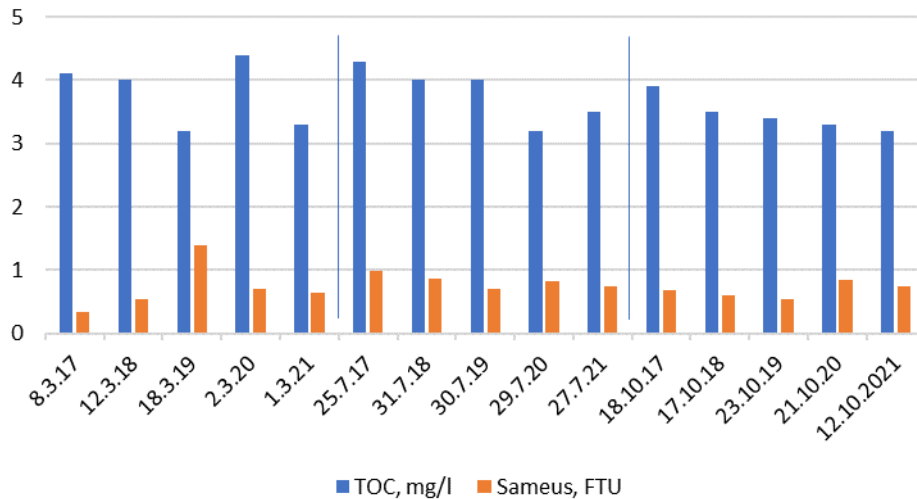
**Kuva 7.3.** Orgraanisen kokonaishiilen (TOC) pitoisuus ja veden sameus Sääksjärven pohjoisosan havaintopaikan päällyksvedessä (1 m) vuosina 2017–2021.

Sääksjärven vedessä orgaanista hiilen (TOC) pitoisuus on matala, vuonna 2021 järven päällysvedessä pitoisuus vaihteli 3,2–3,5 mg/l. Lokakuussa pitoisuus oli seurantavuosien matalin (kuva 7.3). Heinäkuussa järven pohjois- ja keskiosan havaintopaikkojen välillä ei ollut eroa.
