## KOSTEUS- JA SISÄILMATEKNINEN KUNTOTUTKIMUS

Märkiön leirikeskus

Hangonväylä 1506

Raportin päiväys 5.2.2024

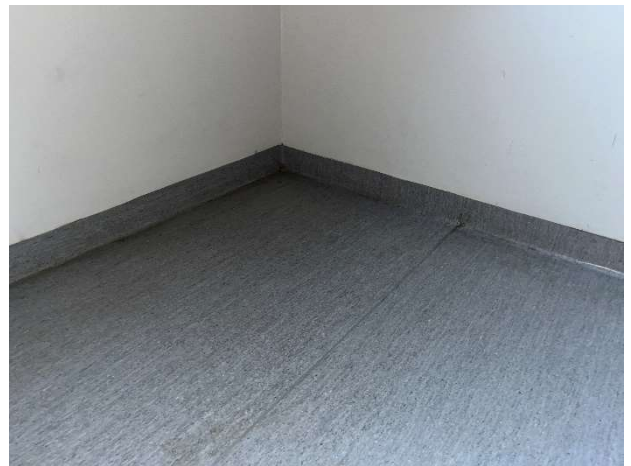
Kuva 10. Majoitushuoneiden muovimattolattioissa on seinänostot. Matot olivat hyvin kiinni paikoillaan.

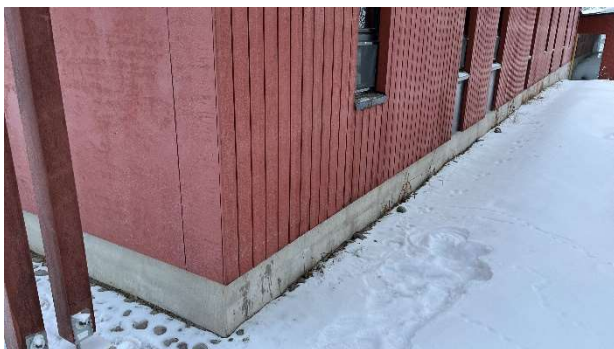
Kuva 11. Rakennuksen ulkoseinien puurungot alkavat n. 20 cm maanpinnan yläpuolelta.

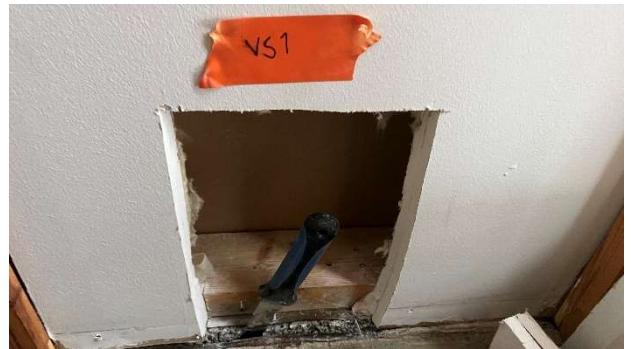
Kuva 14. Väliseinän rakenneavaus. Käytävän lattian ja väliseinän reunasta on avoin rakenneliittymä alapohjaan.

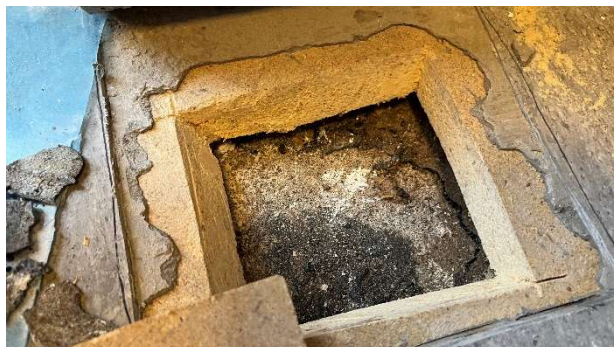
Kuva 60. Toimiston alapohjarakenne.

Toimistohuoneen lattiaan on tehty puukuitulevyrakenne betonilaatan päälle. Lattiapinnoitteena on muovimatto. Arviolta rakenne on riskialtis otettaessa huomioon alapohjasta laatan halkeamien kautta kulkeutuvat ilmavuodot ja betonin koholla olevat pintakosteusarvot.

- Toimiston alapohjarakenteen purku ja uusiminen paremmin kosteusteknisesti toimivaksi rakenteeksi.
- Rakenneliittyminen ja betonilaatan halkeamien tiivistäminen kellarikerroksessa. Betonilaatan alla ei havaittu lämmöneristettä. Suositellaan pinnoittamaan betonilaatta vesihöyryä hyvin läpäisevällä materiaalilla. Ennen tehtäviä korjaustoimenpiteitä AHA-kartoitus koko rakennukseen.

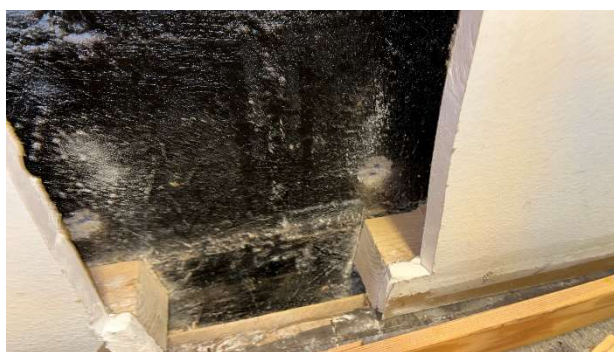
Kellarikerroksen toimistohuoneen koolatun väliseinän kohdalla ei havaittu epätavallista hajua (VS1). Koolauksen taustalla olevassa kiviseinässä on melko paksu bitumisively. Koolaus on tehty 50 mm rungolla ja kipsilevypinnalla. Väliseissä ei ole höyrinsulkuja. Rakenteista mitatut kosteusolosuhteet olivat tavanomaisella tasolla. Rakenteista otettujen materiaalinäytteiden viljelytulos viittaa epäilyyn mikrobikasvusta. (taulukko 6.)

Kuva 65. Väliseinän pinnassa on bitumisively.

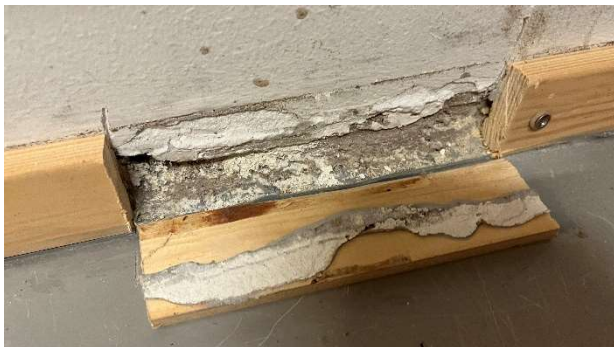
Kuva 67. Varaston kivrakenteisen seinän alaosaassa jalkalistan takana havaittiin mikrobiperäistä hajua.

Väliseinärakenteiden tutkimuksissa todettiin varaston kivrakenteisen seinän alaosaassa mikrobiperäistä hajua. Teknisen tilan väliseinä oli aistinvaraisesti arvioituna kosteusvaurioitunut. Toimiston ja WC-tilojen välisessä väliseinärakenteesta kerätyssä materiaalinäytteessä todettiin epäily mikrobikasvusta.

- Varaston kiviseinän alaosan hiominen puhtaalle pinnalle. Seinän alaosa tulee pinnoittaa vesihöyryn läpäisevällä pinnoitteella, jotta alapuolelta nouseva kosteus ei rasita uusia pinnoitteita.
- Orgaanisten materiaalien purku toimiston ja WC-tilojen väliseinän alueelta. Materiaalinäytteessä todettiin epäily mikrobivauriosta.

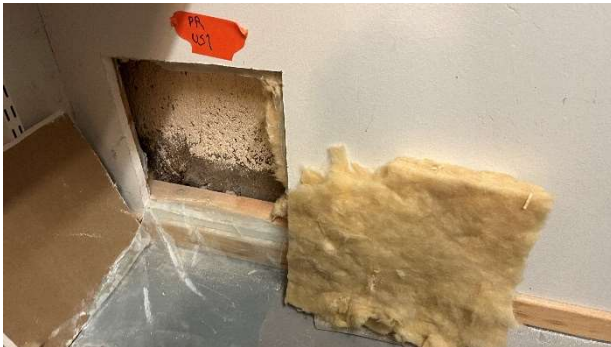
Kuva 80. Ulkoseinän rakenneavaus US1

Avauksen kautta havaittiin aistinvaraisesti todettua mikrobikasvua. Myös laboratorioanalyysissä todettiin selvä mikrobikasvu materiaalissa, mikä ylittää asumisterveysasetuksen toimenpiderajan.

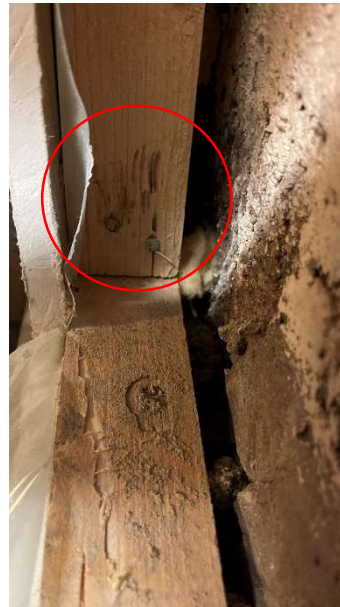
Kuva 81. Koolauksissa mikrobikasvuun viittaavaa tummumista.

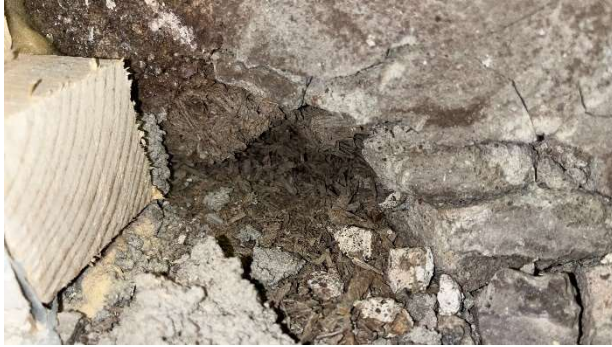
Kuva 82. Avauksessa havaittiin ulkoseinässä myös tojalevy ohuen tasoituskerroksen alla.

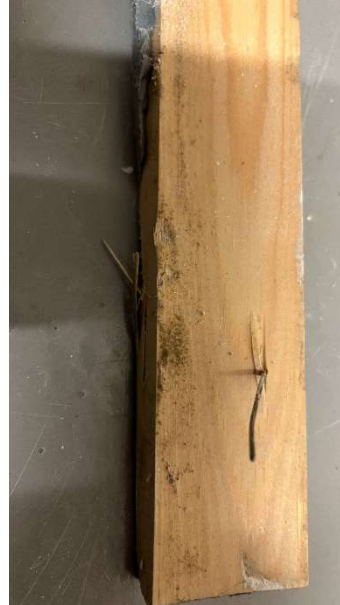
Kuva 83. Jalkalistan pinnalla kasvaa mikrobikasvua.

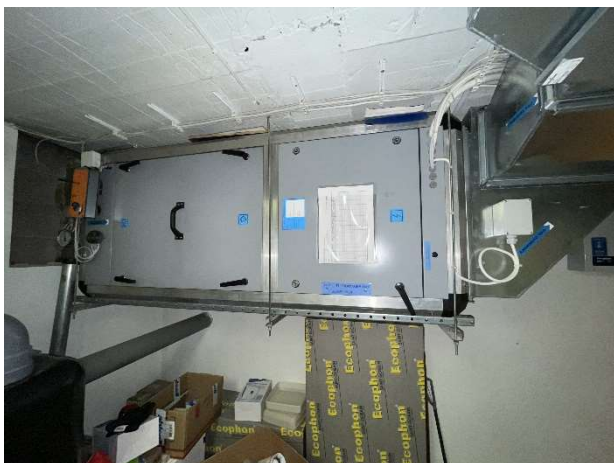
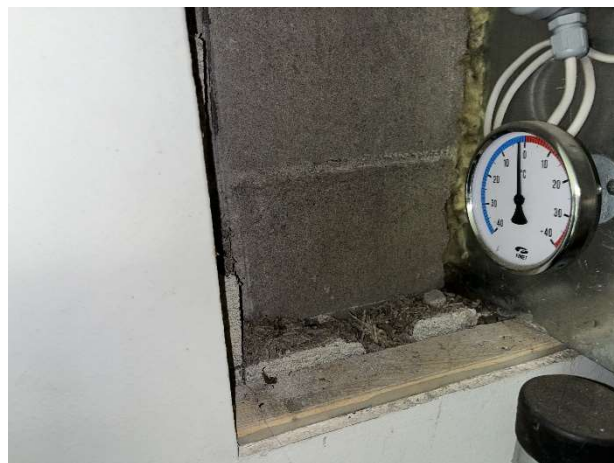
Idänpuoleisen päätyseinän rakennetta tutkittiin tekniikkaläpivientien alueelta. Ulkoseinärakenteessa havaittiin herkästi vaurioituvaa tojalevyä. Materiaalinäytteitä ei kerätty.

Kuva 95. Rakenneavaus US7.

Kuva 96. Rakenneavaus US7.

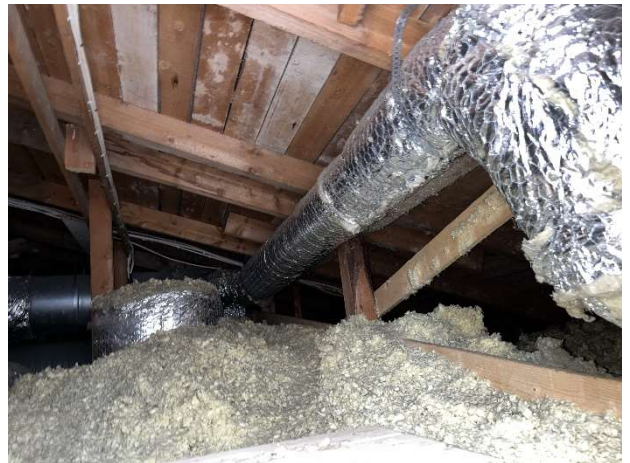
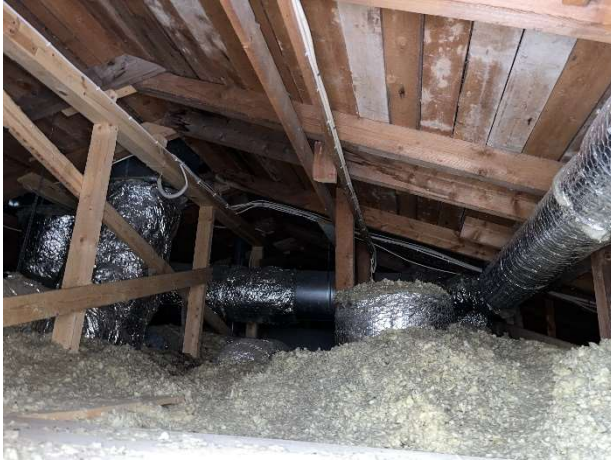
Tarkastushetkellä vesikatteen päällä oli lumipeite. Rakennuksen yläpohjassa on ilmatila. Yläpohjassa on lämmöneristeenä puhallusvilla. Yläpohjatila tuulettuu tuuletusaukkojen kautta. Vesikaton puurakenteissa havaittiin arviolta vanhoja kosteusjälkiä. Talotekniikkaa on uusittu arviolta v. 2003 mukaan (LVI-suunnitelmakuvat).

Kuva 102. Yläpohjatilaa.

Kuva 103. Yläpohjatilaa.

Yläpohjatila tuulettuu tuuletusaukkojen kautta. Vesikaton puurakenteissa havaittiin arviolta vanhoja kosteusjälkiä. Talotekniikkaa on uusittu arviolta v. 2003 mukaan (LVI-suunnitelmakuvat). Vesikate on suositeltavaa tarkastaa talven jälkeen.

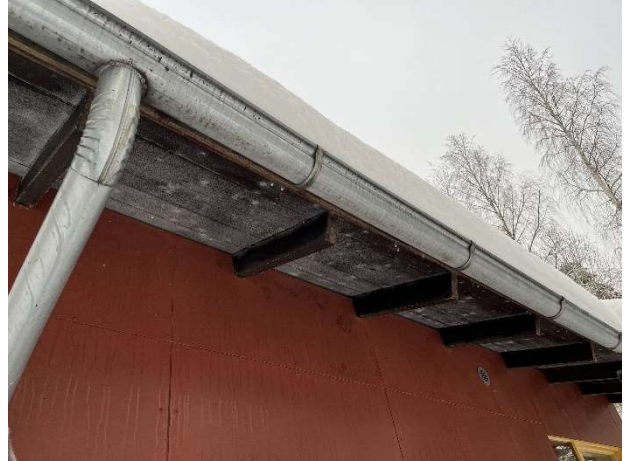
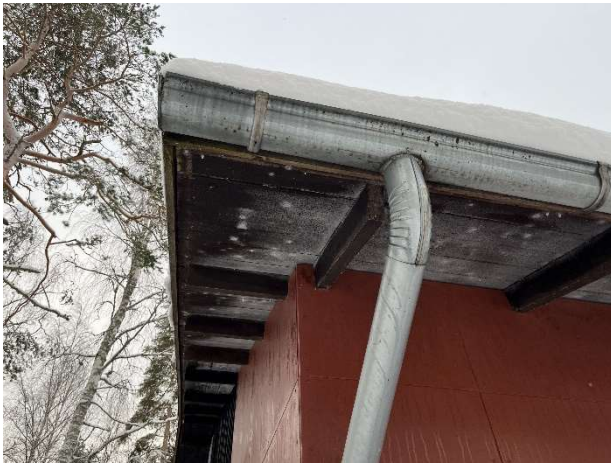
Kuva 104. Räystäsrakenteita.

Kuva 105. Räystäsrakenteita.

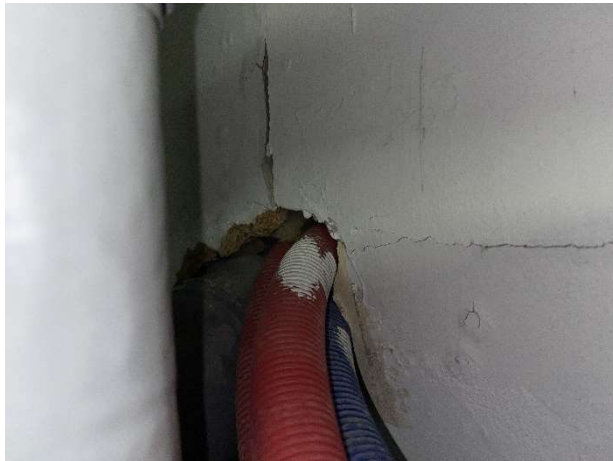
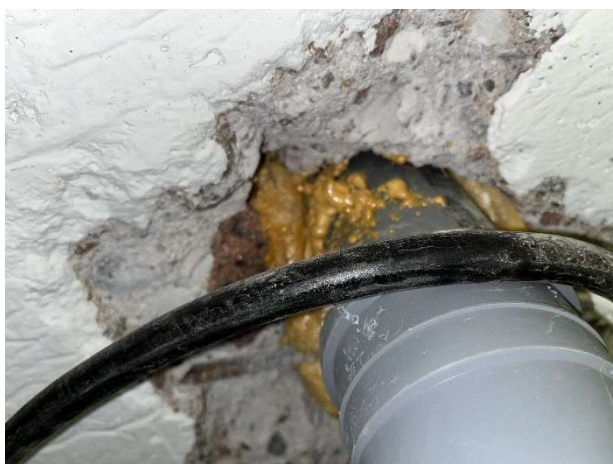
Tekniikkakuiluja ja läpivientejä tarkastettiin kellarikerroksen osalta. Läpiviennit olivat epätiivitä. Ensimmäisen kerroksen ruokailutilan alaslasketun katon yläpuolella kulkee talotekniikkaa, mm. ilmanvaihtokanavistoa.

Kuva 107. Tekniikkäläpivientejä.

Kuva 109. Tekniikkäläpivienttiä.

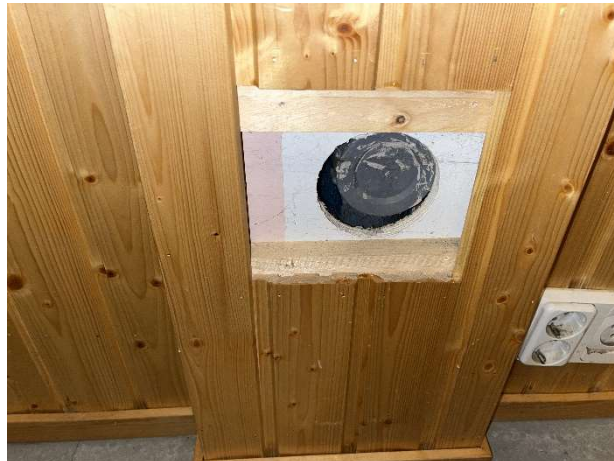
Kuva 108. Viemärikotelointia biljardihuoneessa.

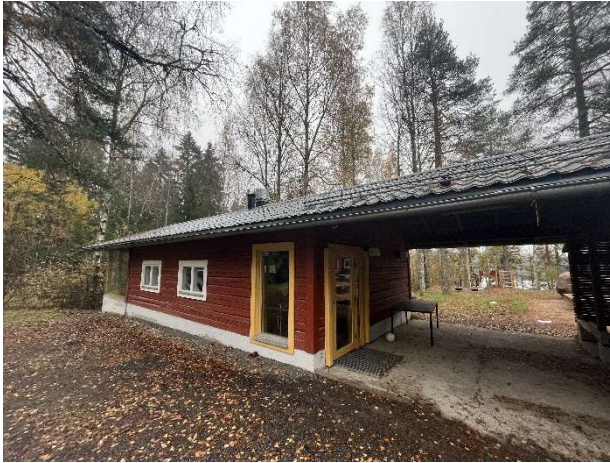
Rakennuksen vierustan maa-aines on havaintojen perusteella pääosin soraa/sepeliä/hienoa maa-ainesta. Sokkelin ulkopuolista vedeneristystä ei havaittu. Rakennuksen ympärillä maa on pääosin tasainen ja paikoin viettää vähäisesti kohti rakennusta. Salaojia ei havaittu.

Kuva 111. Rakennuksen vierustaa.

Kuva 112. Piha-aluetta ja rakennuksen vierustaa.

Kuva 114. Järven puoleista rakennuksen vierustaa.

Kuva 115. Järven puoleista rakennuksen vierustaa.

- Rakennuksen vierustat suositellaan toteuttamaan kosteusteknisesti toimiviksi. Sadevesien ohjaus hallitusti kauemmaksi rakennuksen vierustalta syöksytorvien avulla.

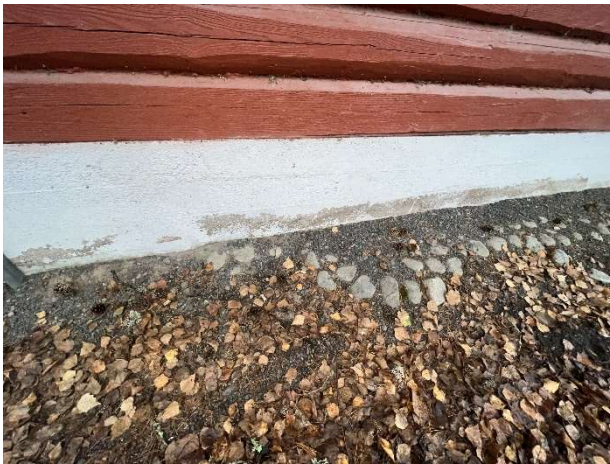
Kuva 113. Sokkelia.

Rakennuksen vierustan maa-aines on havaintojen perusteella pääosin soraa/hienoa maa-ainesta. Sokkelin ulkopuolista vedeneristystä (patolevyä) ei havaittu. Rakennuksen vierustat suositellaan toteuttamaan kosteusteknisesti toimiviksi. Sadevesien ohjaus poispäin rakennuksesta.

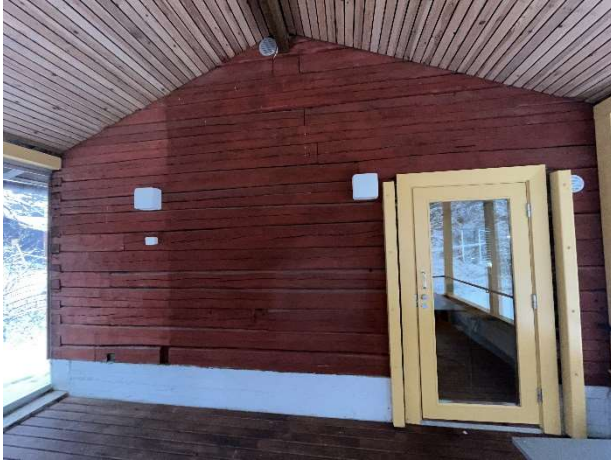
Kuva 121. Terassin puoleista päätyä.

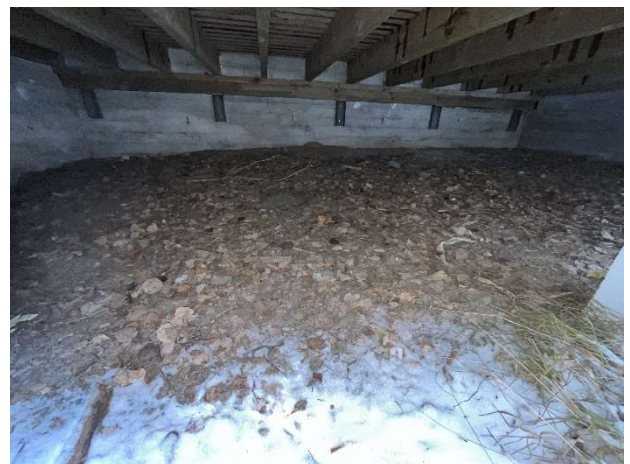
Kuva 126. Lasitetun terassin alapuolista tilaa ja sokkelia.

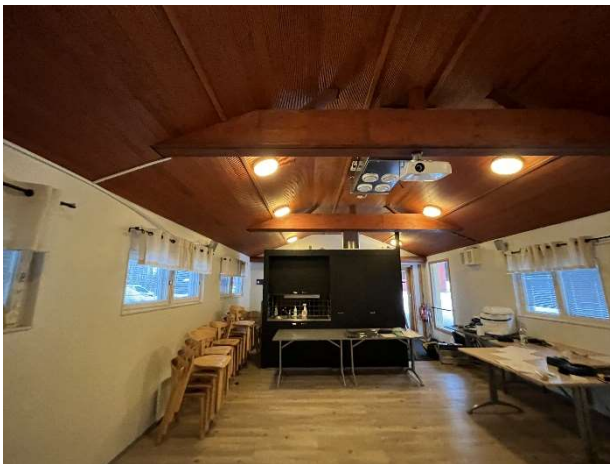
Kuva 129. Yleiskuva sisätiloista.

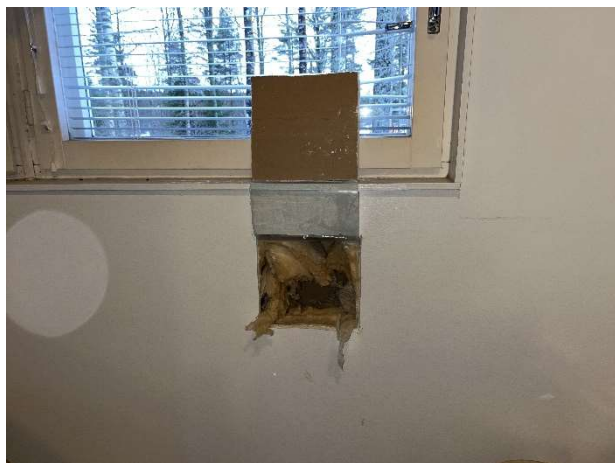
Kuva 130. Rakenneavaus US1.

Rakenneavaus US 1 tehtiin puuverhoillulle alueelle ikkunan alapuoliseen osaan ulkoseinää. Ulkoseinä on lisälämmöneristetty sisäpuolelta mineraalivillalla. Rakenneavauksessa US1 ei havaittu asumisterveysasetuksen toimenpiderajan ylittävää mikrobikasvustoa, poikkeavia puunkosteusarvoja tai näkyviä kosteusjälkiä.

| Mittapiste | Näyttenumero | Kosteusolosuhteet | | | Materiaali | Analyysin tulos<br>Homeet/hiivat | Tuloksen tulkinta |
|---|---|---|---|---|---|---|---|
| US1 | 18 | 10,9 | 41,5 | 4,15 | villa | vähän homeita ja bakteereita. Yksittäisiä kosteusvaurioindikaattorilajeja | Ei mikrobikasvua materiaalissa |

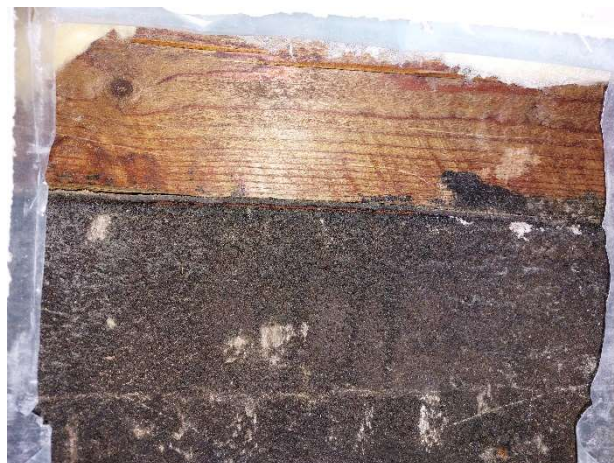
Kuva 134. Rakenneavaus US2. Kuvassa näkyy sokkelia ja ulkoseinähirren alaosaa.

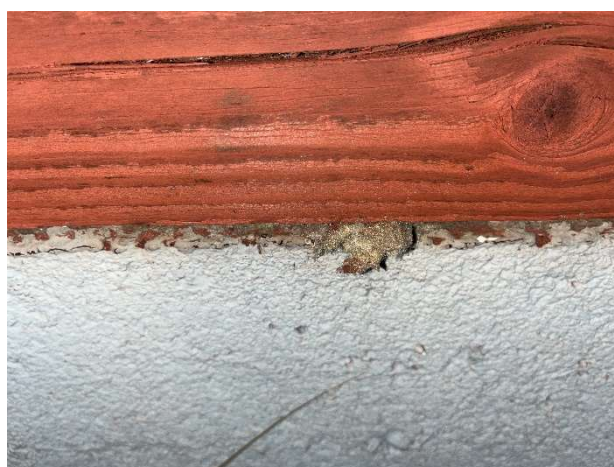
Kuva 169. Alimman hirren ja sokkelin välissä on arviolta villakaista.

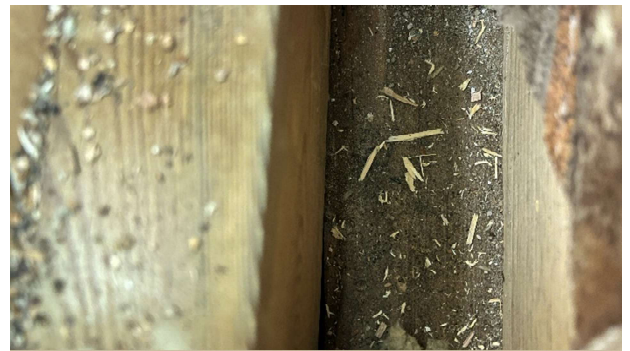
Kuva 173. Eristetilassa tummentumaa.

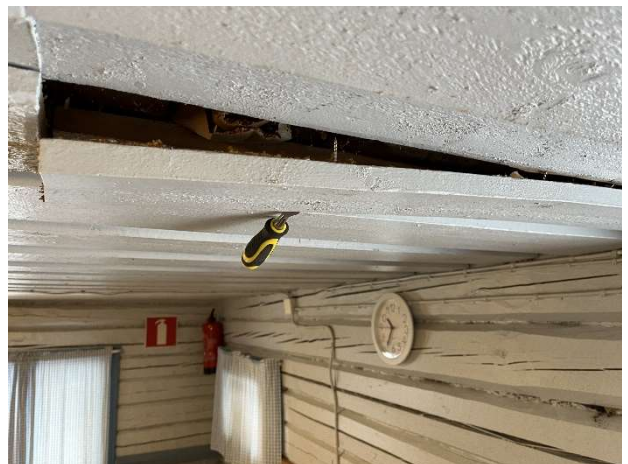
Kuva 175. Rakenneavaus YP1.

Yläpohjan rakenne tarkastettiin rakenneavauksen kautta (YP1). Yläpohjassa havaittiin kosteusvauriojälkiä ja aistinvaraisesti arvioituna homekasvustoa. Rakennusmateriaalit, mm. laipion puupinnan päällä oleva pahvi, oli kosteusvaurioitunut.

- Yläpohjan purueristeen poisto ja vaurioituneiden rakennusmateriaalin uusiminen.
- Vesikatteen tarkastaminen talven jälkeen.

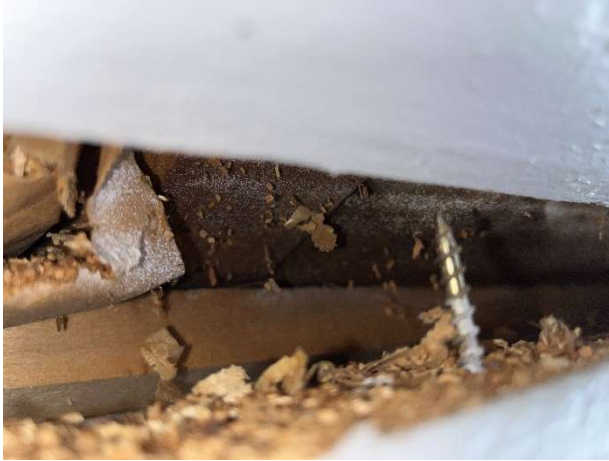
Kuva 176. Rakenneavaus YP1. Laipion pahvissa havaittiin selvää mikrobikasvua.

Yläpohjan rakenne tarkastettiin rakenneavauksen kautta (YP1). Yläpohjassa havaittiin kosteusvauriojälkiä ja aistinvaraisesti arvioituna homekasvustoa. Rakennusmateriaalit, mm. laipion laudoituksen päällä oleva pahvi, oli silminnähden kosteusvaurioitunut. Arviolta saunan eteistilaan kohdistuu ajoittain voimakasta kosteusrasitusta saunomisen yhteydessä ja kylmään laipioon on tiivistynyt kosteutta ajan saatossa lukemattomia kertoja. On myös mahdollista, että osa kosteusjäljistä on peräisin vanhoista kattovuodoista.

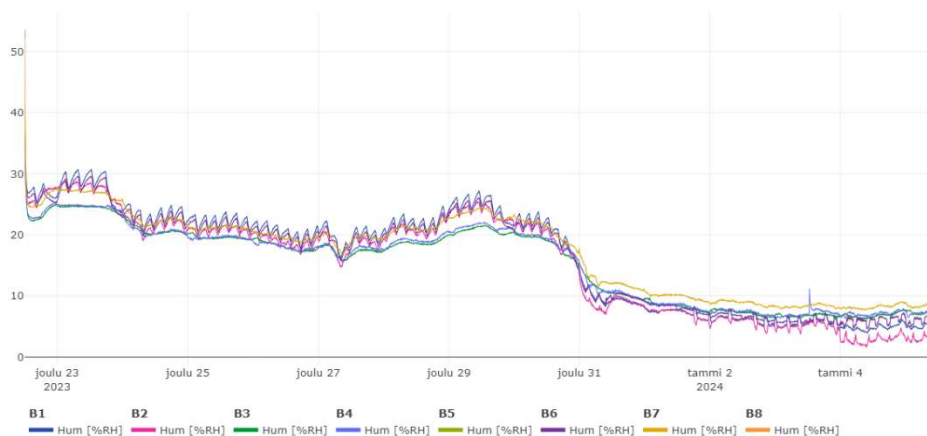
Sisäilman kosteuden vaihteli n. 1-30 %RH. Sisäilman kosteus on vaihdellut ulkoilman kosteuden mukaisesti. Tammikuun alussa oli kylmä pakkasjakso, joillain myös sisäilman kosteus on ollut alhainen.

Jatkuvatoiminen suhteellisen kosteuden mittaus, koonti mittauspisteiden tuloksista.

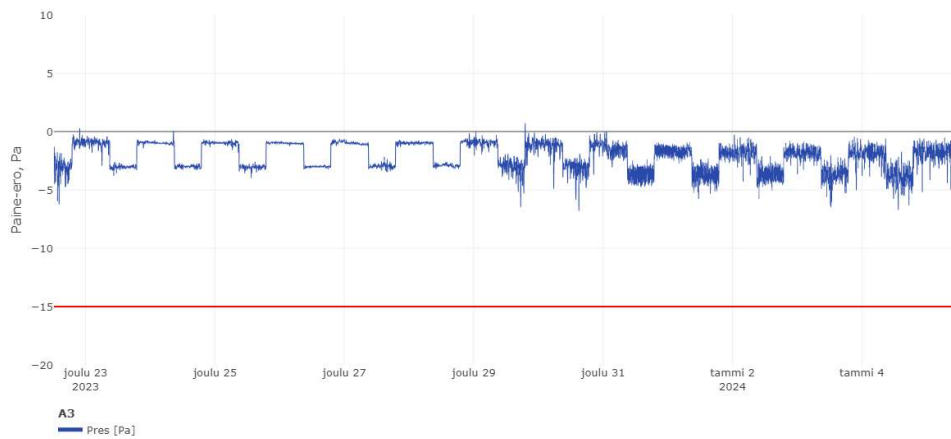
Jatkuvatoiminen paine-eromittaus majoitushuoneessa (log A3). Punaisella viivalla merkitty -15 Pa paine-ero.

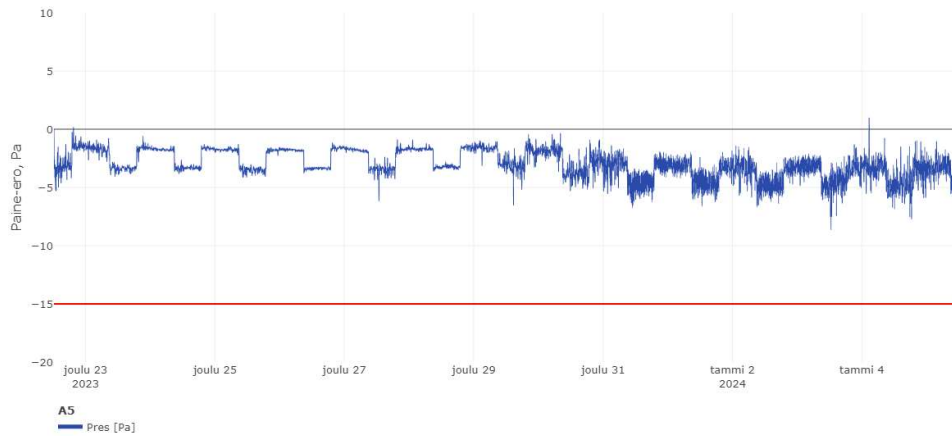
Jatkuvatoiminen paine-eromittaus majoitushuoneessa (log A5). Punaisella viivalla merkitty -15 Pa paine-ero.
